## ■稲敷市市街地液状化対策市街地液状化対策業務、平成 26 年 3 月

稲敷市における液状化被害の著しい地区の一部（西代地区、結佐・六角地区、八筋川・境島地区、上須田地区）において、液状化対策事業を検討するため、東日本大震災復興交付金交付要領その他国等の指示に基づき、地盤調査および結果の整理、住民の意向調査、公共施設と宅地の一体的な対策工法と費用分担の検討、液状化対策検討委員会の設置・運営及び液状化対策事業計画(案)の策定を行いました。

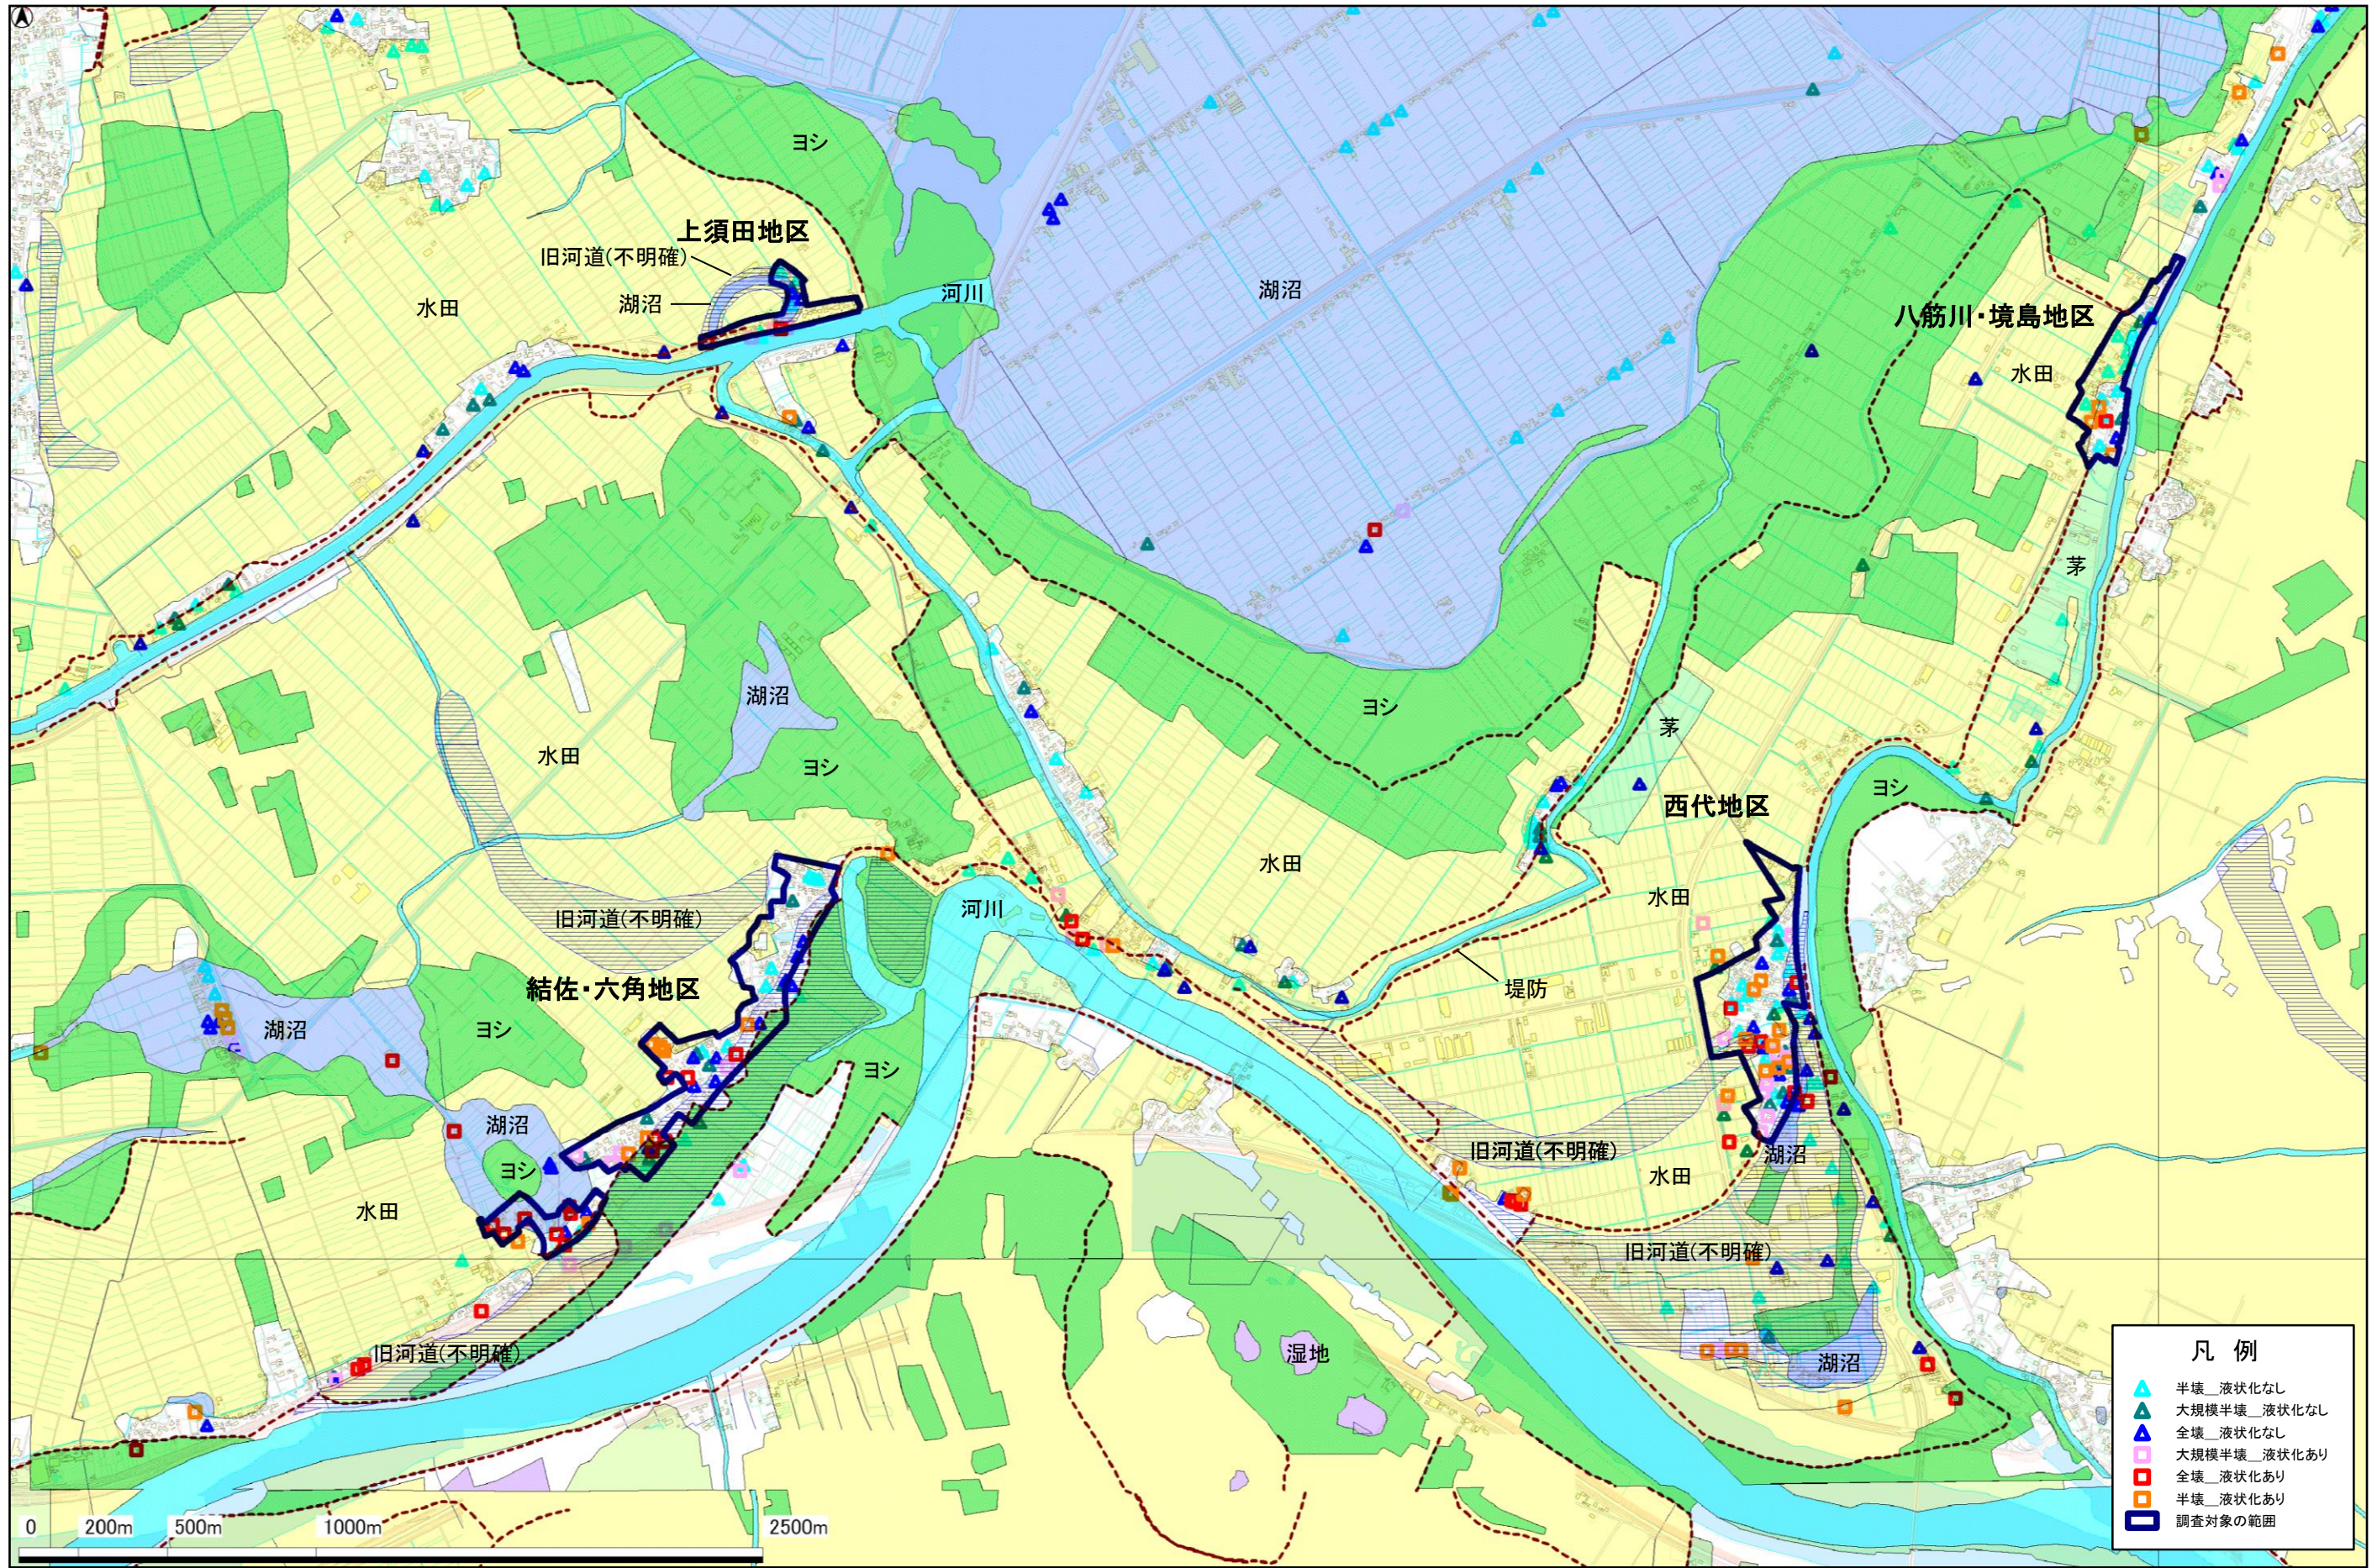
図 2.1.3 明治前期の低湿地データ（稲敷市 4 地区）

図 2.1.3 は、明治前期の地形図上に液状化対策事業調査対象地区の範囲を落としたものである。対象4地区は、利根川及びその支川沿いの低平地に位置し、河川周辺部の微高地に相当する自然堤防や軟弱地盤の発達する沖積低地上に位置していることが分かる。ただし、西代地区の南部、六角地区、上須田地区の中央部は旧河道や湖沼を埋め立てた所が存在している。被害は、この当時池沼や河道だった箇所を埋め立てた所、自然堤防と低地の境界などで顕著となっている。

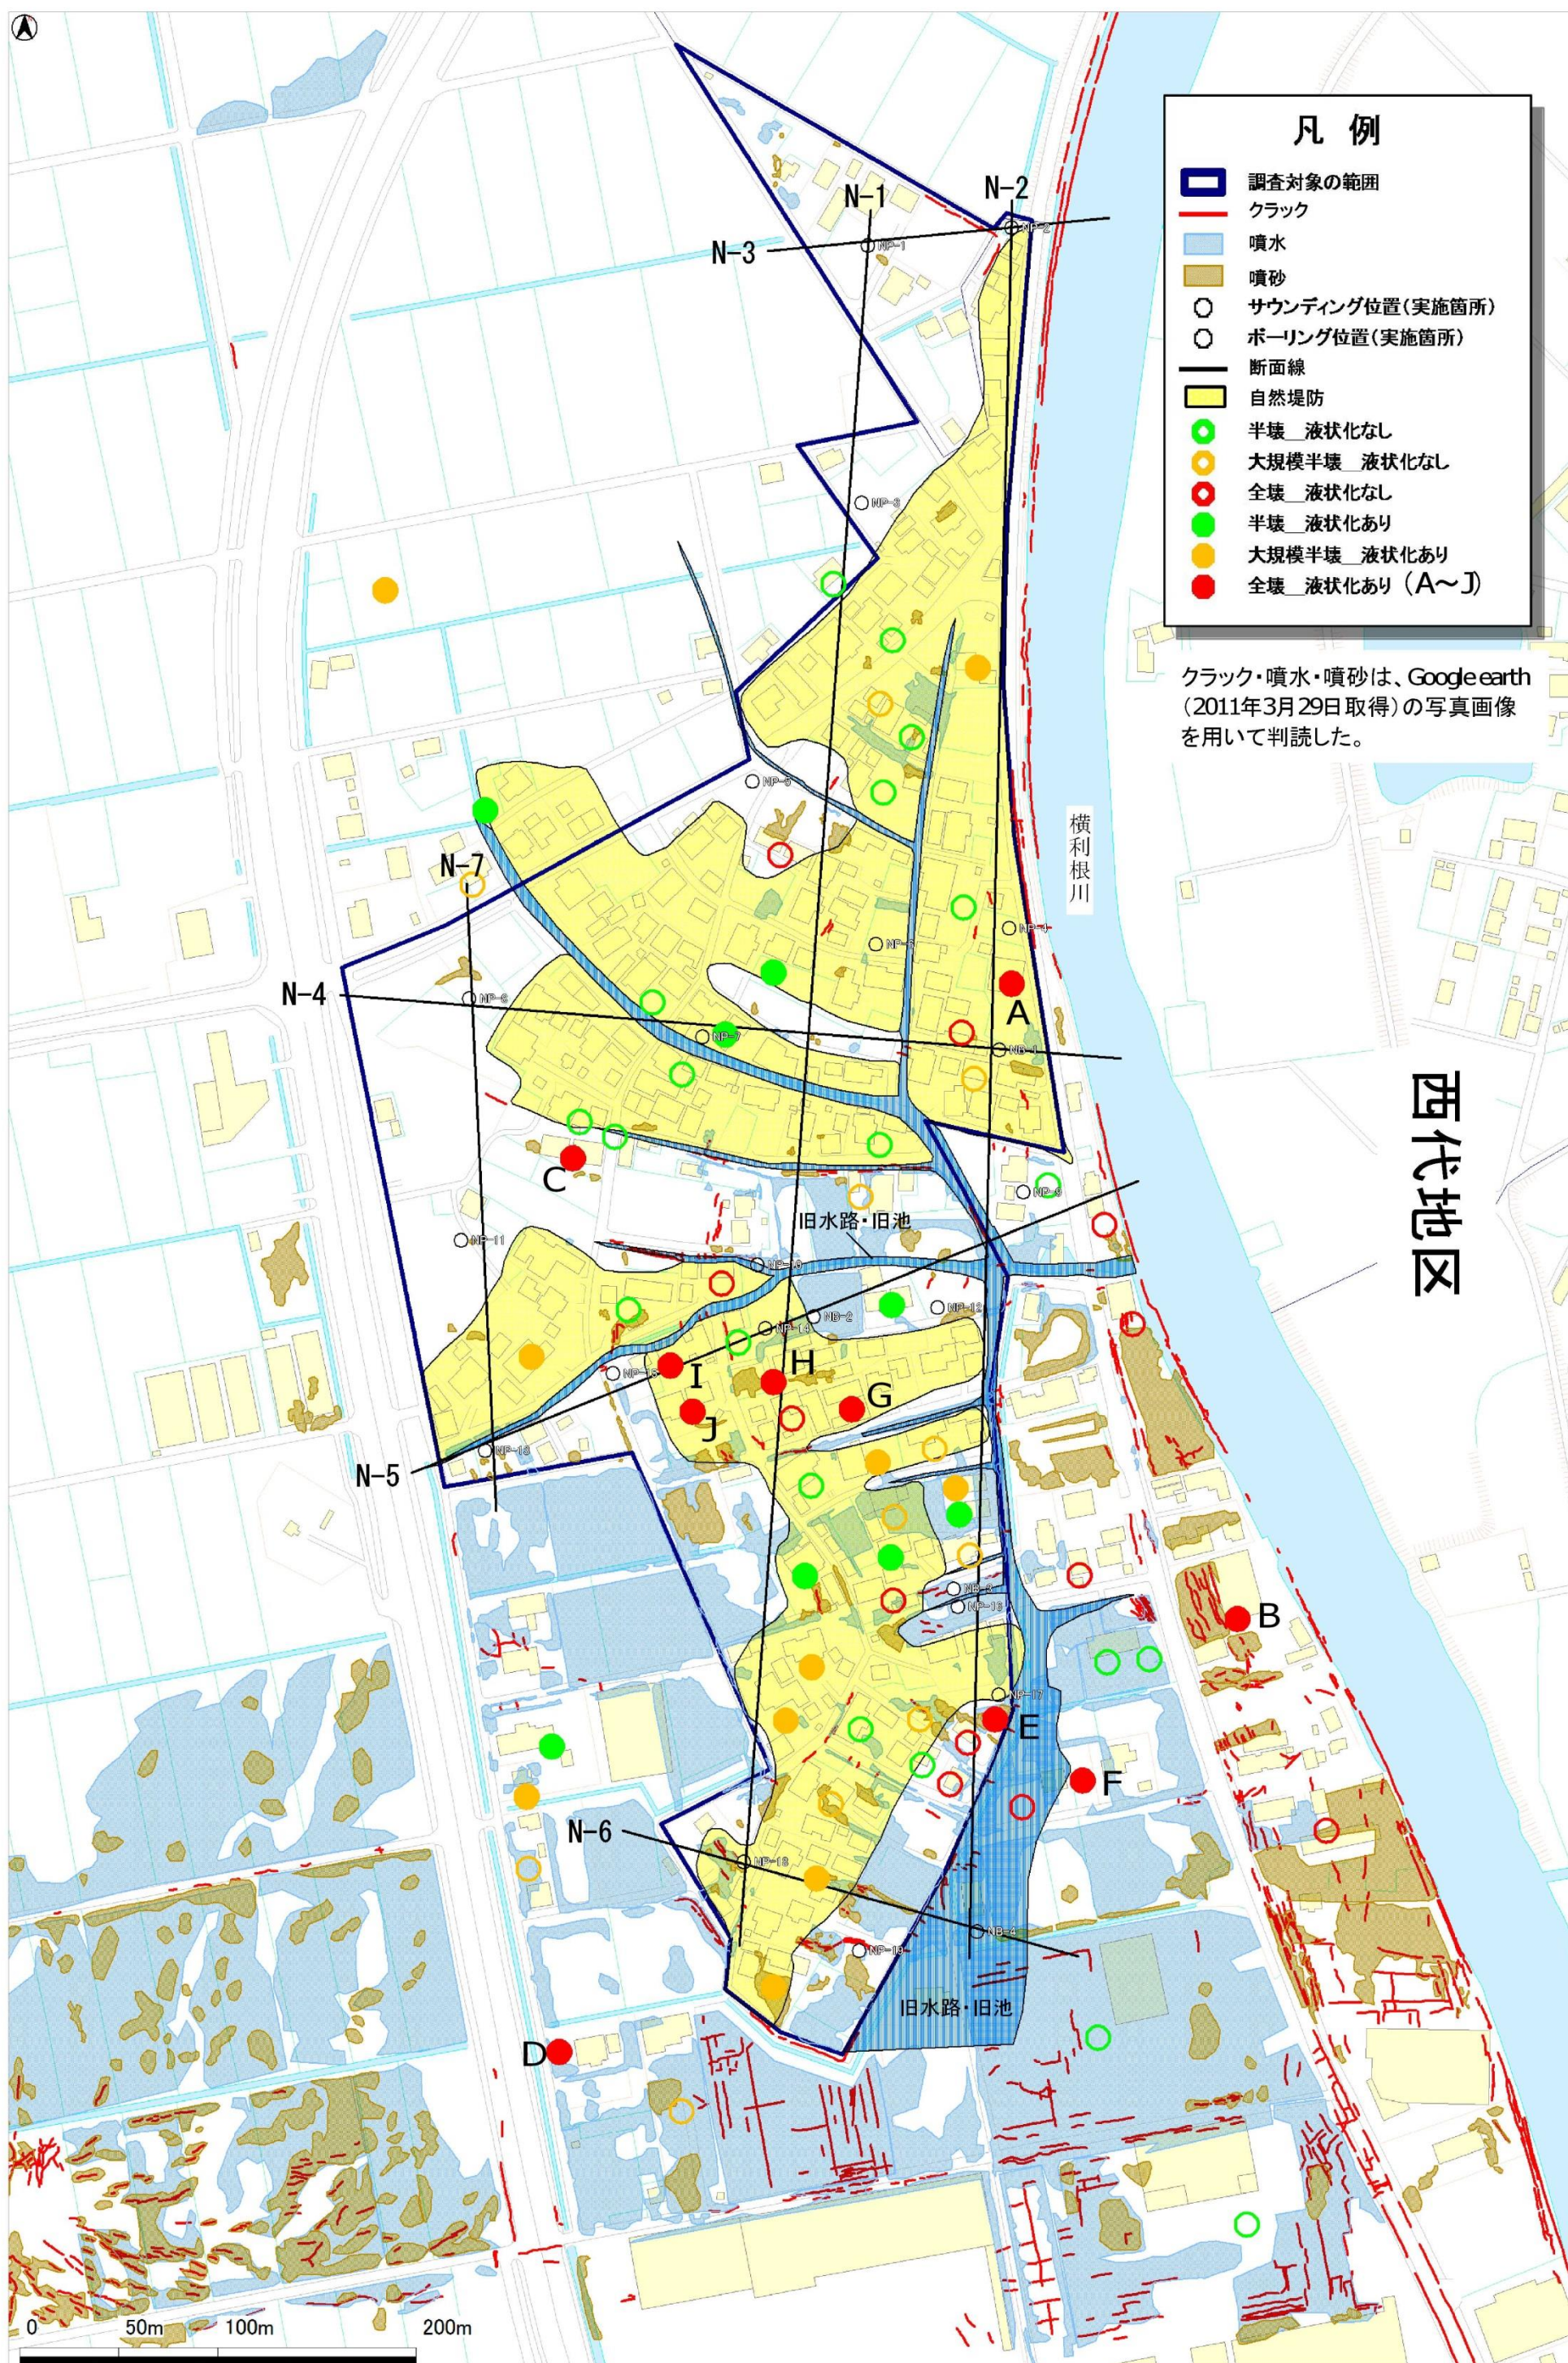
図 2.1.4 地形・地質状況と噴砂・噴水及び家屋被害の関連性 (西代地区)

##### 【西代地区】

- 1) 対象地域のほぼ中央部東西方向に幅約 50m の低地部があり、北側と南側に自然堤防の微高地が存在。南側の自然堤防は、北側に比べて幅も狭くやや未発達。
- 2) 液状化による噴砂は、南側の自然堤防で発生。北側の自然堤防では一部を除きあまり生じていない。噴水は、自然堤防上ではほとんどなく低地部に集中。
- 3) 家屋の被害と地形・液状化等の関係は、以下のとおり。
  - 南側の自然堤防上で全壊～大規模半壊が多いのに対し、北側は半壊が主体で被害程度は小さい。
  - 北側の自然堤防は標高がやや高く発達状況も良好で噴砂箇所も限られており、地震動が主原因で半壊程度の被災になった可能性がある。
  - 南側の自然堤防上での家屋被害は、液状化による全壊や液状化による大規模半壊が多い。南側の自然堤防は発達状況が悪く、低地との比高差も小さい。
  - 地区南東側の旧河道（旧池）付近では、全壊家屋が 5 箇所と集中。旧河道を埋め戻した盛土で液状化が生じたと推察される。
  - 横利根川に近い部分には全壊家屋が 4 棟存在する。このうちの 2 棟は液状化、その他の 2 棟は、側方流動による変状と推察される。
- 4) 家屋の被害と地質との関係は以下のとおり。
  - 家屋被害や液状化が顕著な範囲は、沖積粘性土が表層 5m 付近の箇所に相当。
  - 地区南東部の旧河道部で被害の大きい箇所は、河道埋土が層厚 3m 程度で分布。
- 5) 家屋の被害と地質との関係は以下のとおり。
  - 家屋被害や液状化が顕著な範囲は、表層 5m の沖積粘性土分布箇所に多い。
  - 地区南東部の旧河道部で被害の大きい箇所は、3m 程度の層厚の河道埋土（砂質土）箇所である。

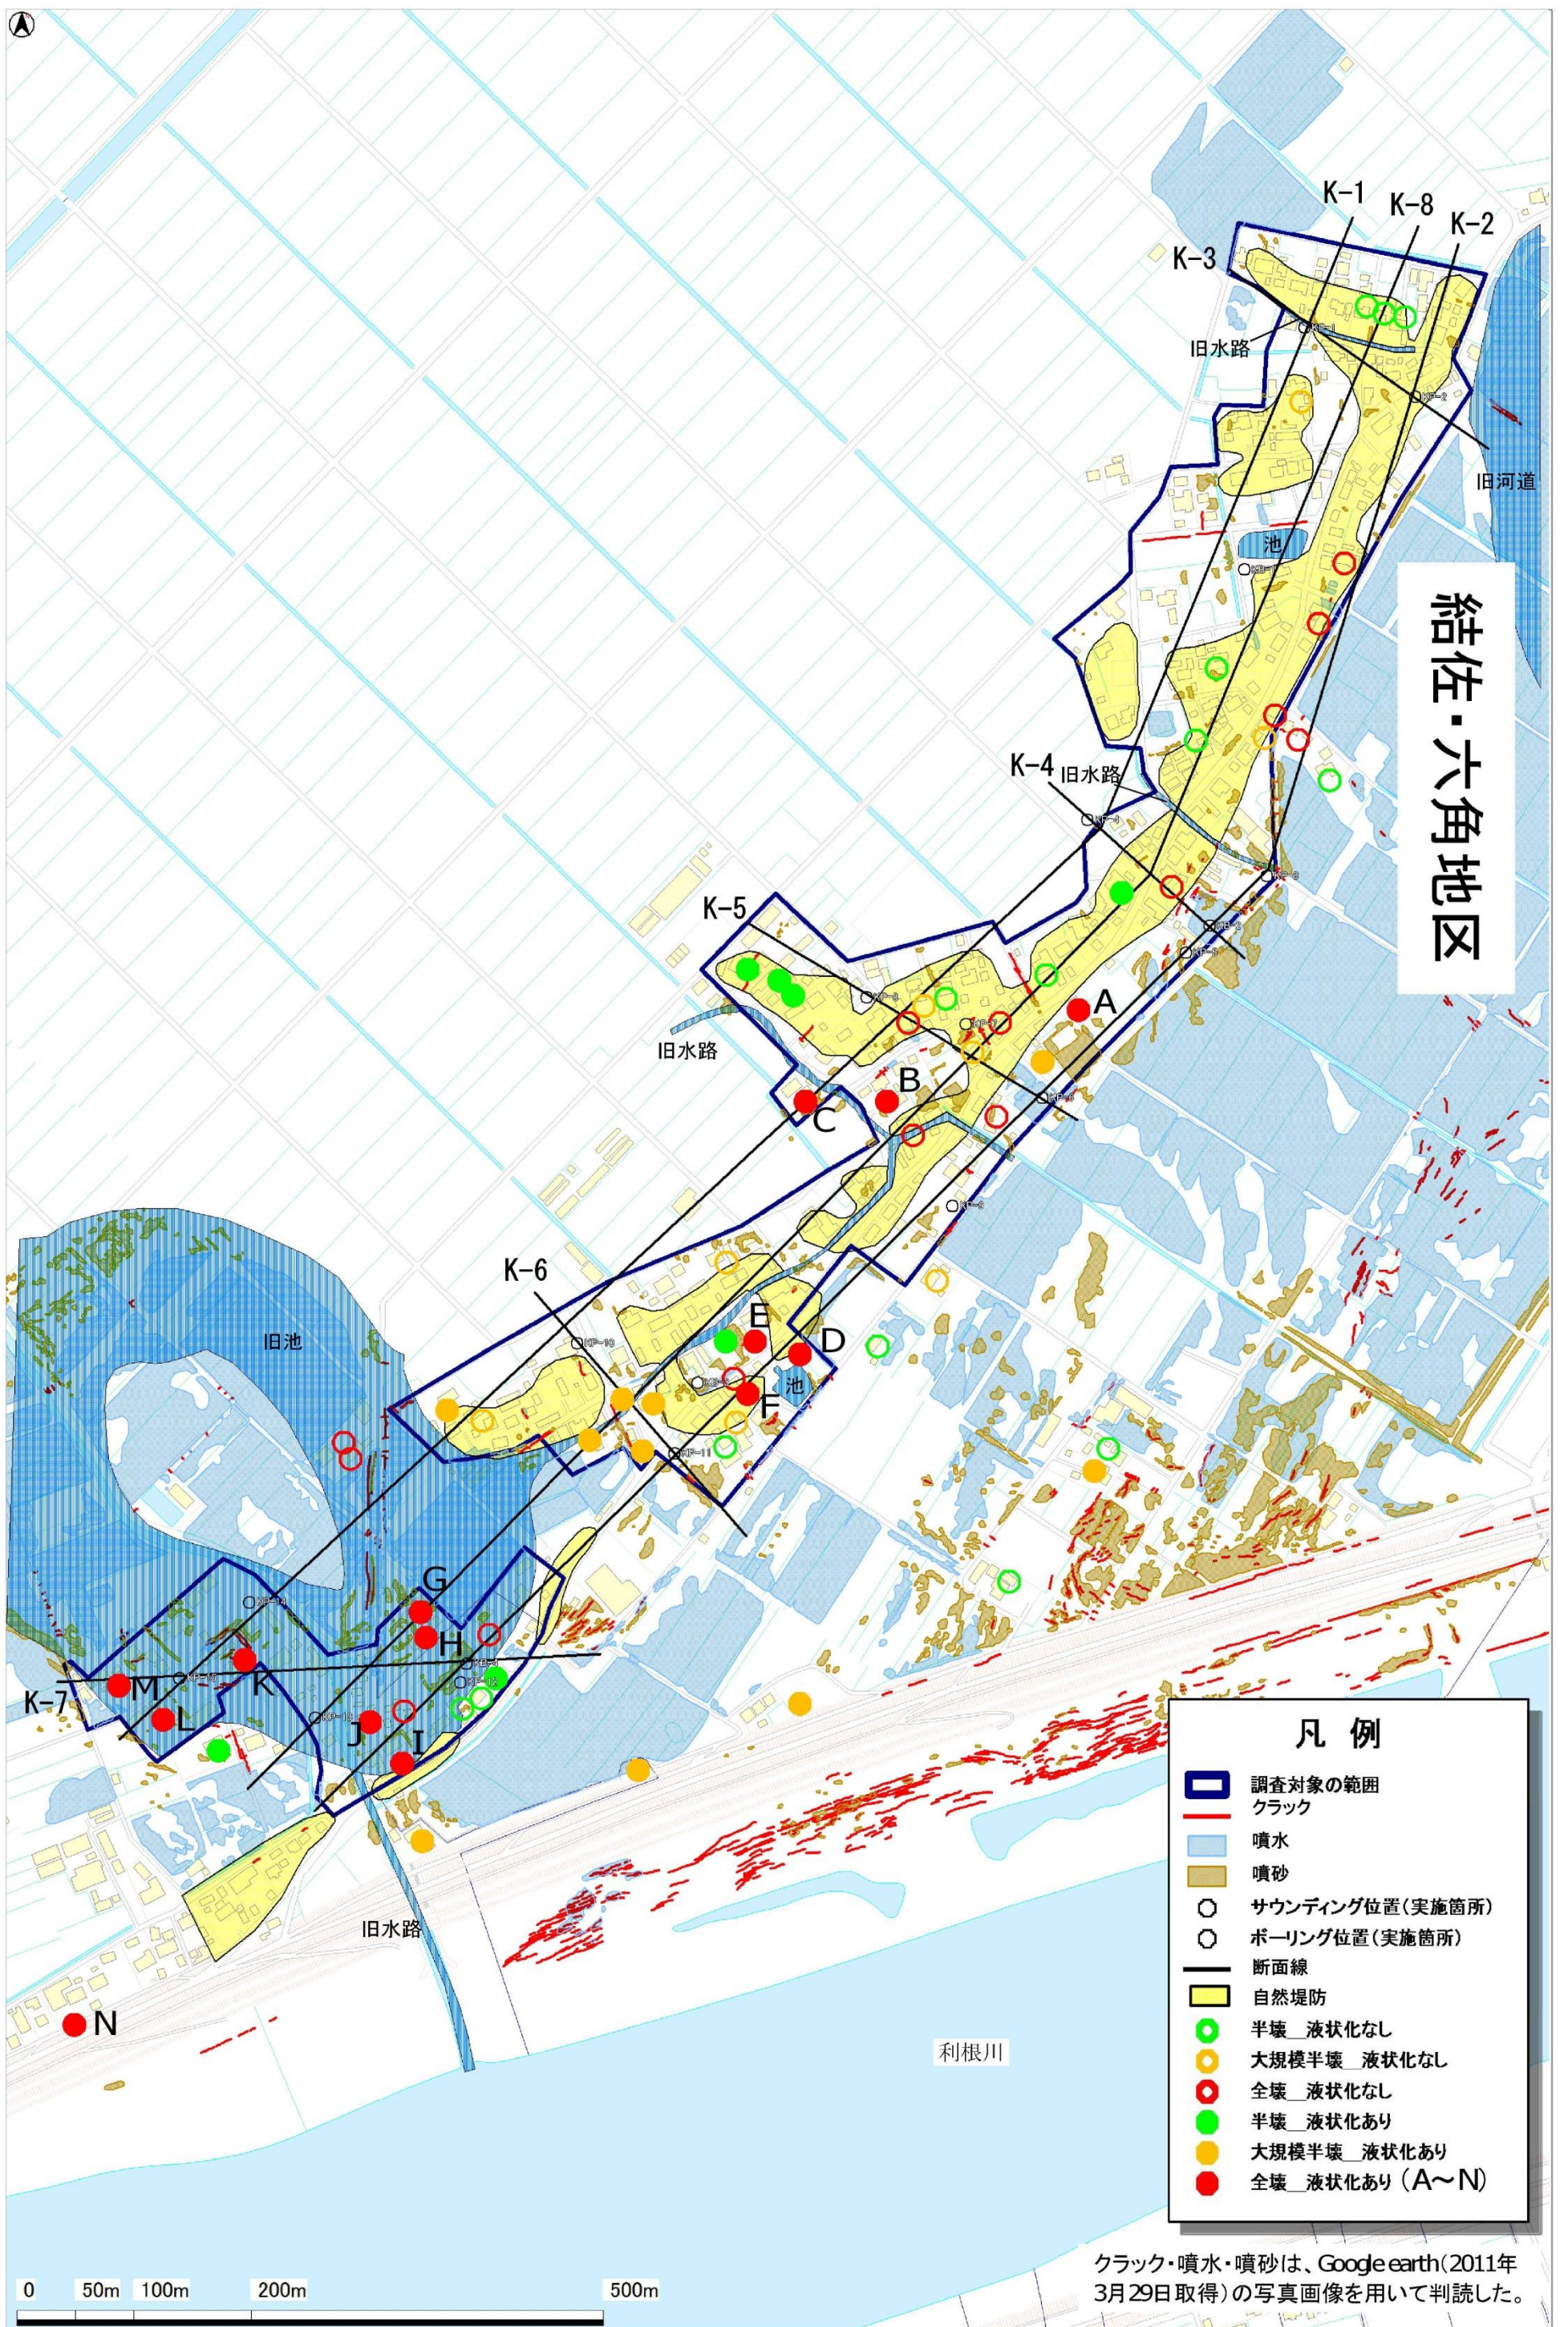
図 2.1.5 地形・地質状況と噴砂・噴水及び家屋被害の関連性 (結佐・六角地区)

##### 【結佐地区】

- 1) 北東～南西にかけて、幅 200m 程度の細長い地区である。この内、自然堤防の幅は 50～100m とかなり狭い。自然堤防の周囲は低地となっている。旧河道は、地区南西側に僅かに存在する程度。
- 2) 噴水は自然堤防上では一部に散見される程度で、地区南東側の低地部で顕著に発生。
- 3) 家屋の被害と地形・液状化等の関係は、以下のとおり。
  - 家屋の被害は、地区の北東側に比べて、南西側にいくほど大きくなる。
  - 液状化による家屋被害の全壊は、地区中央部～南西部の自然堤防と低地の境界部に集中。
- 4) 家屋の被害と地質との関係は以下のとおり。
  - 本地区は地表から 3～5m 程度沖積砂質土（As1）が分布しており、一部沖積粘性土（Ac1）が存在する所も存在。
  - 沖積層の上位に存在する表土や盛土（Fs、Bs、Bc）の層厚は薄く、地下水位以深の

ものはごく限られている。

#### 【六角地区】

- 1) 地区全体が、旧池の埋立地となっている。
- 2) 家屋被害の程度は、大半が全壊（11棟）であり、液状化によるものは7棟（G～M）とされている。
- 3) 旧池の埋立土は砂質土（Bs）主体で、層厚は2～4m程度で、深度1m以深は地下水位以下に存在。Bs層の下部は砂質土（As1）が分布しており、粘性土（Ac1）は、薄層が部分的に挟在しているのみである。

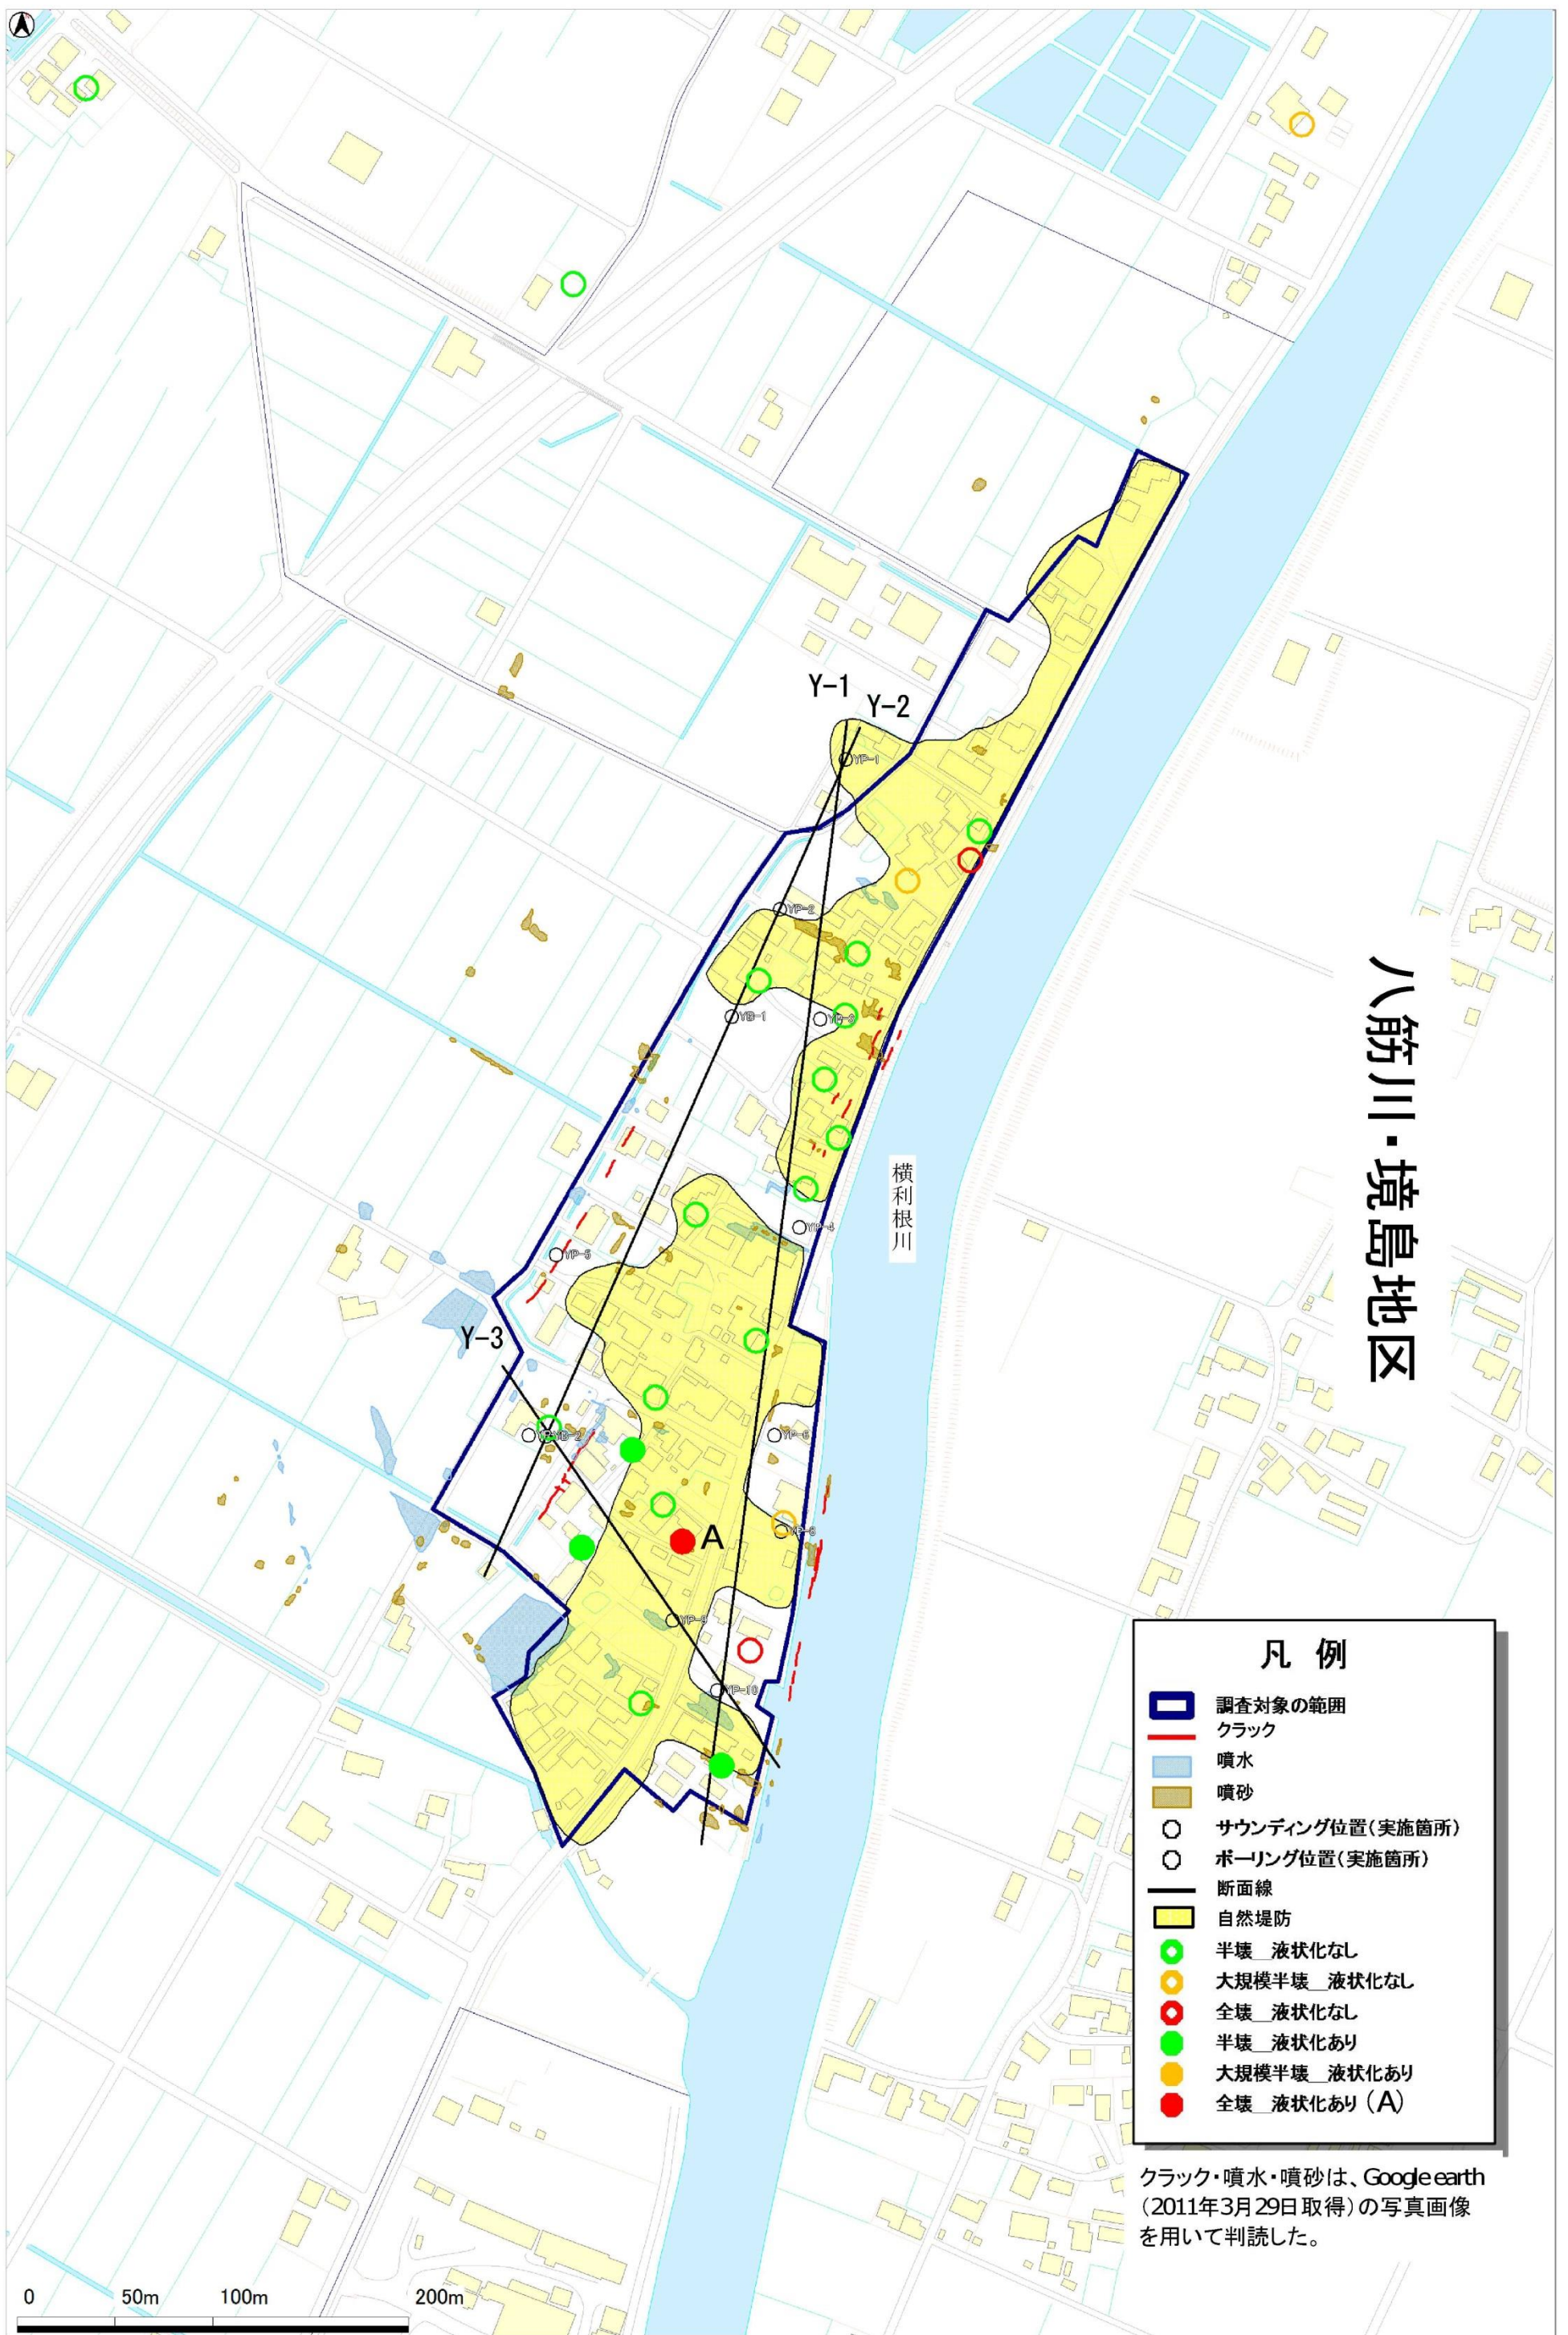
図 2.1.6 地形・地質状況と噴砂・噴水及び家屋被害の関連性 (八筋川・境島地区)

#### 【八筋川・境島地区】

- 1) 北東～南西にかけて、幅50～150m程度の細長い地区である。自然堤防は、地区の北東側と南西側の二つに分かれる。
- 2) 液状化に伴う噴砂は、自然堤防上や周辺低地でみられるが、あまり多くはない。
- 3) 家屋の被害と地形・液状化等の関係は、以下のとおりである。
  - 家屋被害は半壊が多く、全壊は、3棟だけである。この内2棟は液状化が原因でないとしており、横利根川の直近に位置しているため側方流動の影響を受けた可能性がある。
- 4) 家屋の被害と地質との関係は以下のとおり。
  - 横利根川に近い部分は、表層に盛土（Bs）がやや厚め（層厚1～2m）で存在。
  - 盛土（Bs）の下位には、沖積粘性土（Ac1）が層厚1～4mで分布し、その下位に砂質土（As1）が分布。
  - As1層とAc1を加えた層厚は8～12mと他の地区に比べてかなり厚い。

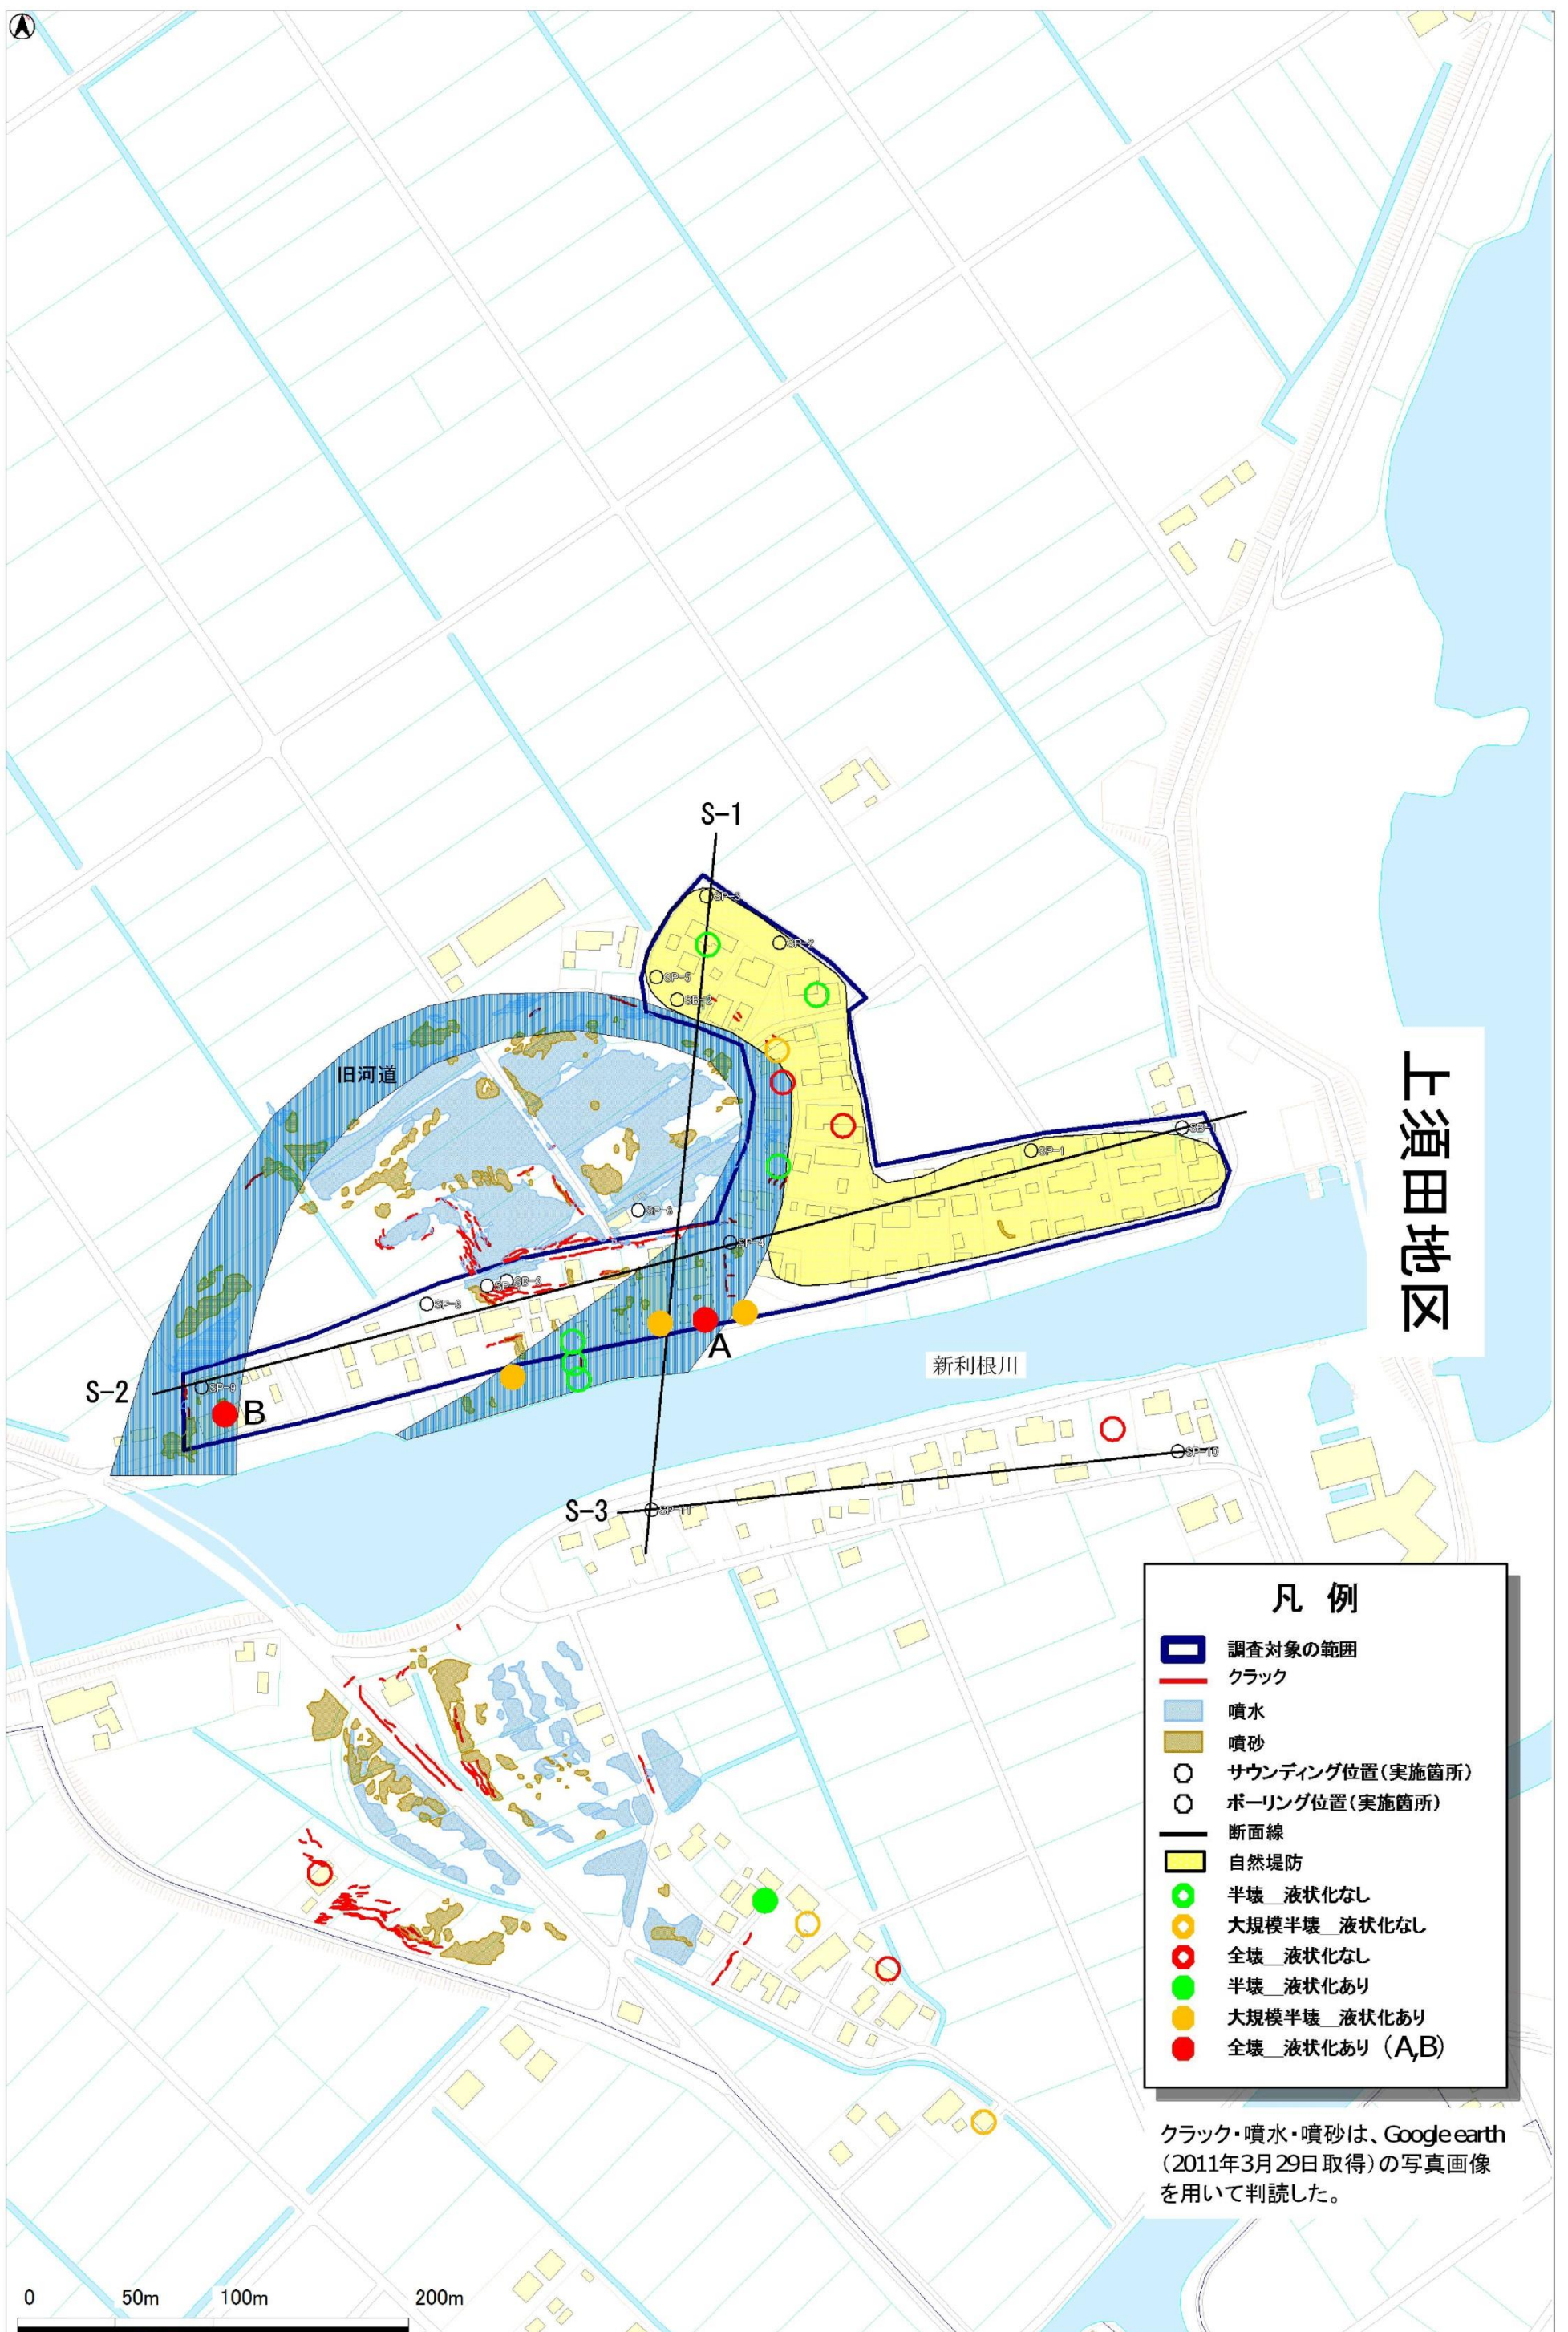
図 2.1.7 地形・地質状況と噴砂・噴水及び家屋被害の関連性 (上須田地区)

#### 【上須田地区】

- 1) 北に向かって逆T型の形状をした地区であり、南北方向の地区、東側の地区は、自然堤防上に位置。西側の地区は旧河道および低地部に盛土が行われている。
- 2) 液状化による噴砂や噴水は、自然堤防上ではほとんど生じていない。旧河道の内側の低地部で噴砂、噴水、クラックが顕著。
- 3) 家屋の被害と地形・液状化等の関係は、以下のとおり。
  - 液状化による全壊2棟（A,B）及び液状化による大規模半壊3棟は、全て旧河道部あるいは自然堤防と旧河道の境界部に相当。
- 4) 家屋の被害と地質との関係は以下のとおり。
  - 被害の大きい旧河道部は、砂質土主体の盛土（Bs）が層厚2～3mで存在している。Bs層の中央部～下部は地下水位以深となっている。上須田地区の液状化被害の原因は、旧河道部の盛土（砂質土）が液状化したものと推定。
