■稲敷市市街地液状化対策実証実験(第2段階)業務、平成28年2月

1. 業務概要

本業務(実証実験の第2段階)では、地下水低下工法の適用性と妥当性を把握することを目的として、観測機器の設置・撤去、動態観測、及び観測結果のとりまとめを行った。

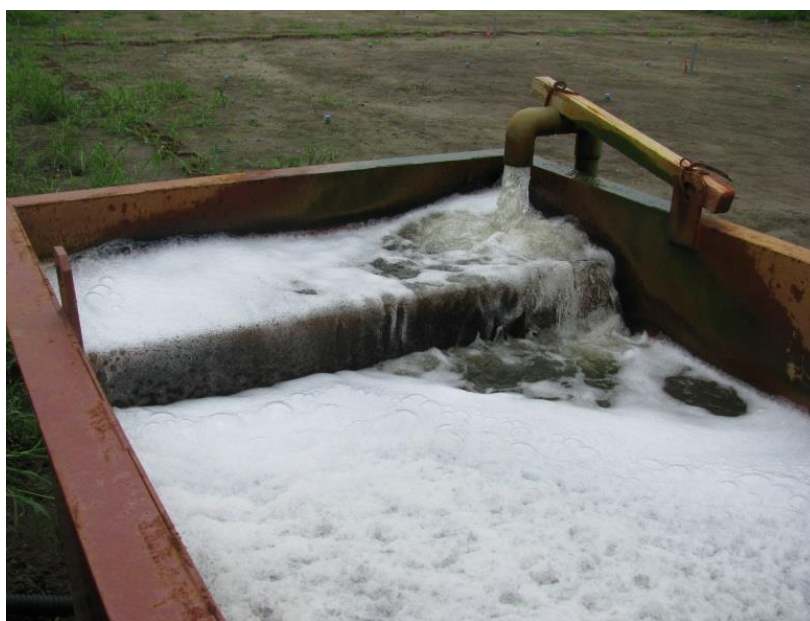
写真 2.3.1 揚水時の集水柵内の状況

- ・揚水した水は茶褐色を呈し、泡が発生した。排水流末の水路も茶褐色の水で満たされた。
- ・ノッチタンクには、砂が堆積した。揚水ポンプを停止し、堆積した砂を除去する必要があるがあった。
- ・砂は、排水流末の水路にも若干流出した。
- ・矢板は、地表面から 10cm 頭出しの状況で施工されたが、矢板内側周辺の碎石埋戻し部では、50cm 程度の陥没が発生した箇所があった。

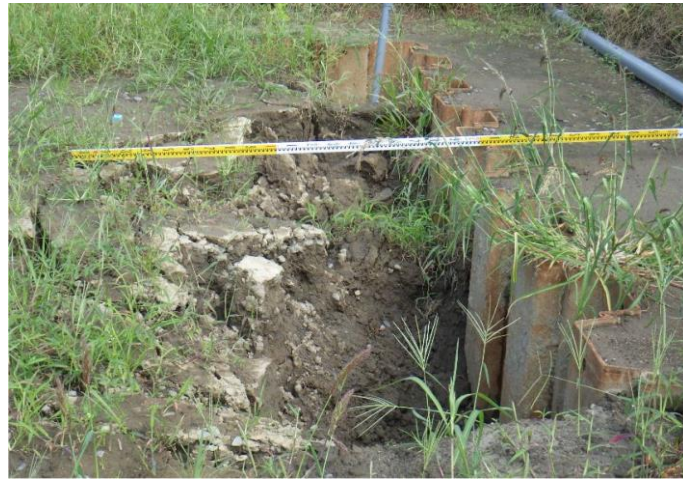
写真 2. 3. 4 揚水後の陥没箇所状況

○陥没は吸出し防止シートを巻いてなかったことが主要因である。

○公的費用で実施したので、吸い出し防止シートは必要不可欠であること、ウォータージェット併用で圧入施工すると、ミズミチを作る恐れがあること等を、ホームページに載せるのが良い。

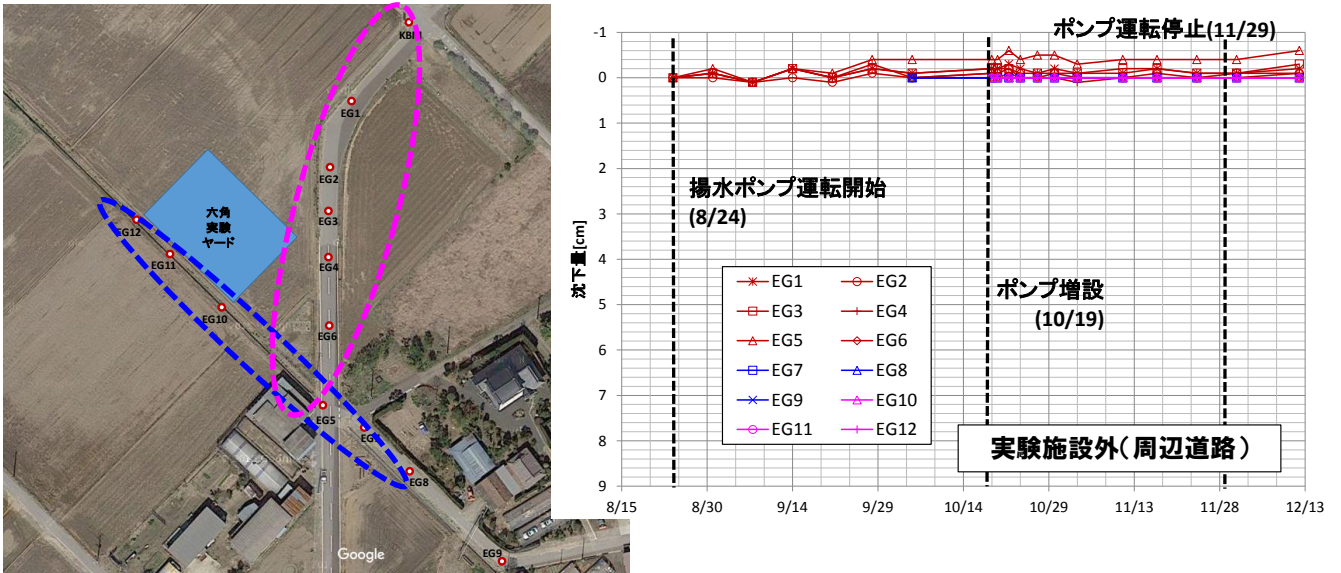
図 2.5.1(1) 周辺道路部等の沈下量の観測結果(六角地区)

実証実験Ⅱの期間中の周辺道路の地盤沈下の状況を図 2.5.1 に示す。六角地区では、実験施設外の周辺道路部等では、有意な沈下は生じなかった。一方、上須田地区では周辺道路部 EG1～EG5 でごく僅か（1cm 程度）地盤沈下が生じた。揚水ポンプを停止した後は、EG1～EG5 は若干隆起したあと、沈下は生じなかった。

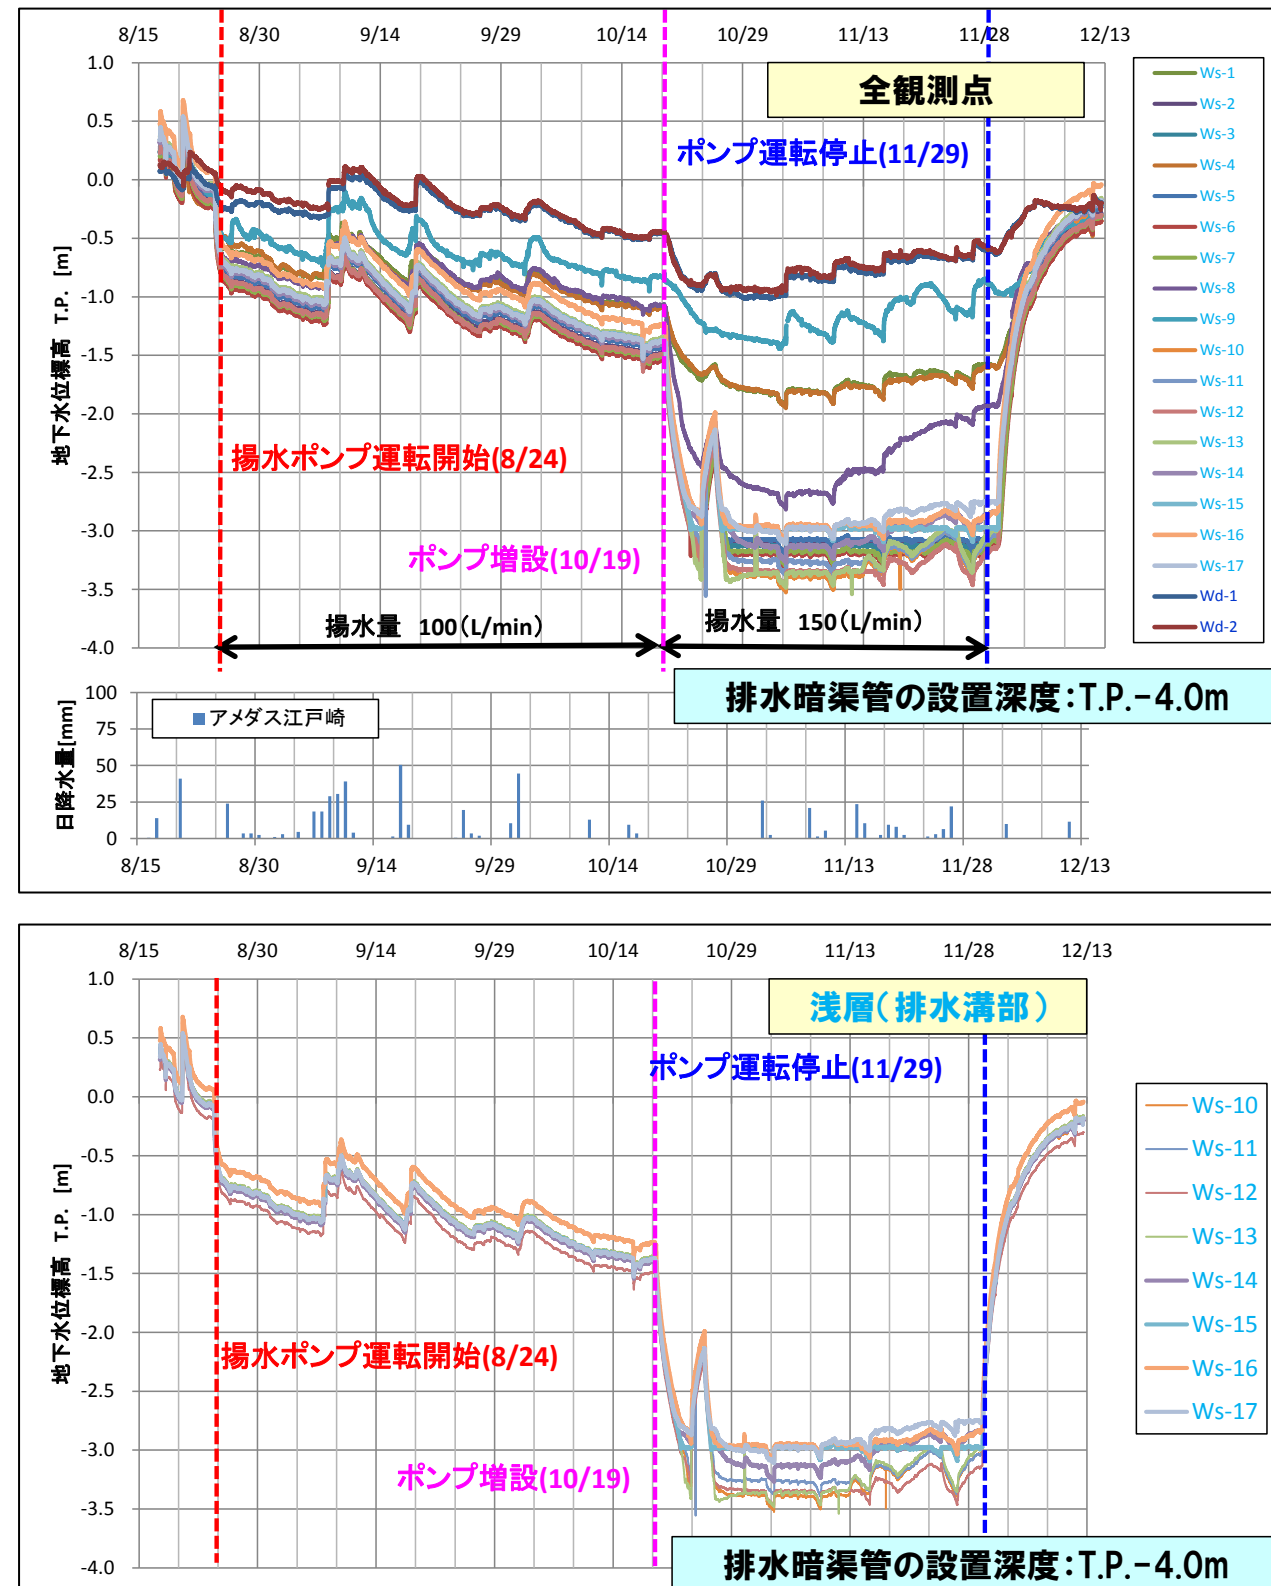
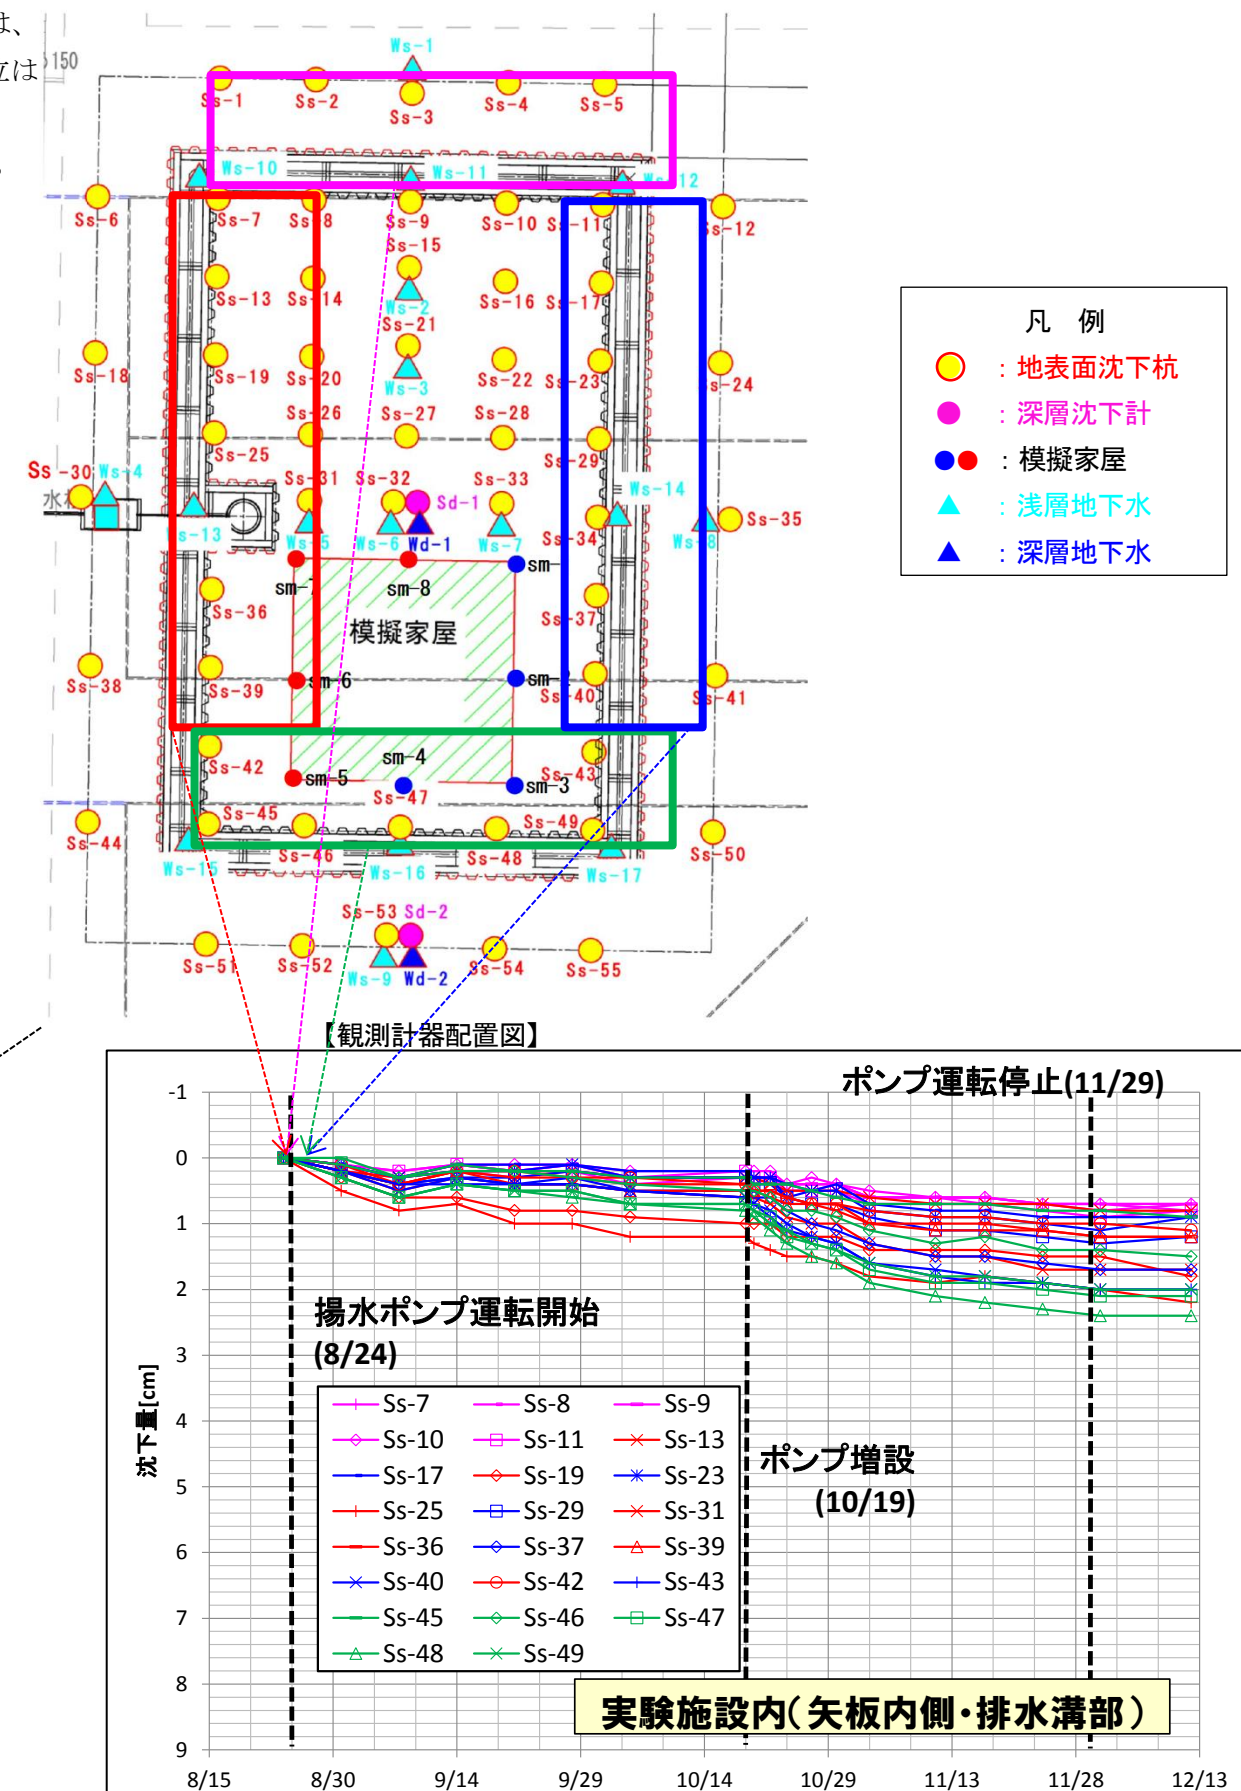
図 2.5.2 矢板内側の排水溝部の地下水位と排水溝部周辺の沈下状況(六角地区)

浅層(排水溝部)の地下水位は、ポンプ増設前は最も低下した位置で T.P.-1.5m 付近であった。ポンプ増設後には、Ws10~Ws13 の地下水位は T.P.-3.4m~T.P.-3.3m 付近まで低下することを確認した。Ws10~Ws13 の地下水位は T.P.-3.0m 程度であった。

沈下量は最大 2.5cm 程度であった。Ss7~Ss11 に比べ粘土層厚が厚い Ss45~Ss49 の沈下量が大きい傾向にある。

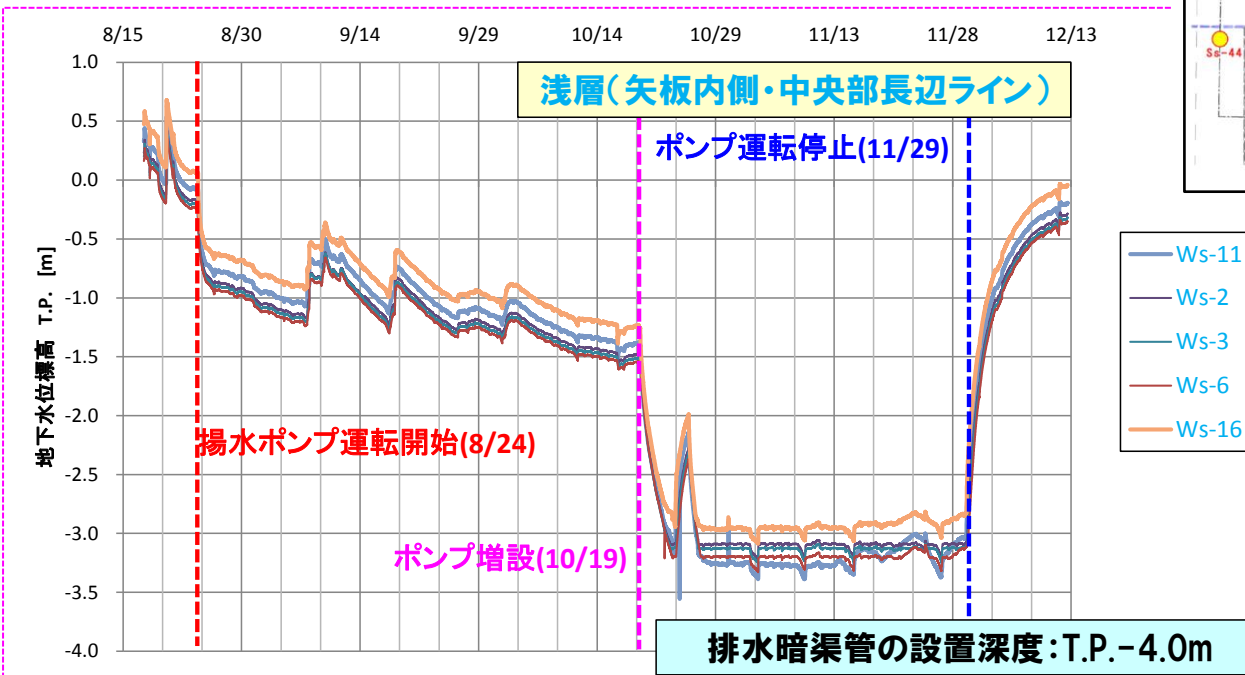
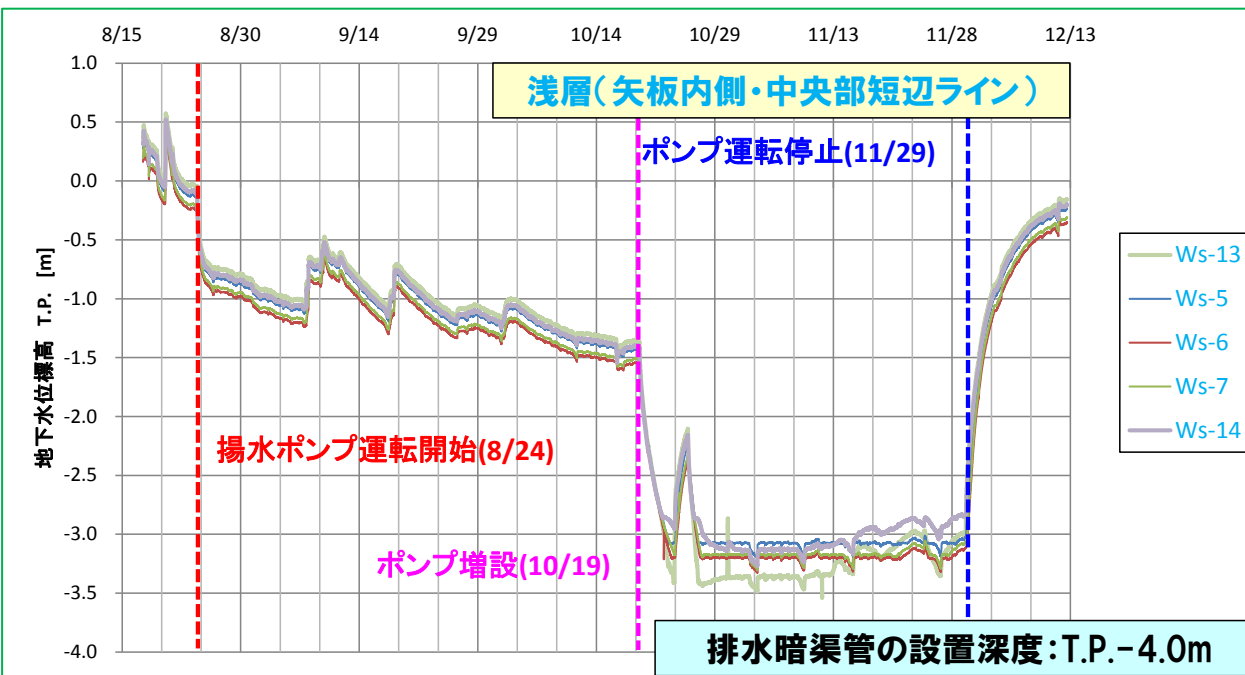
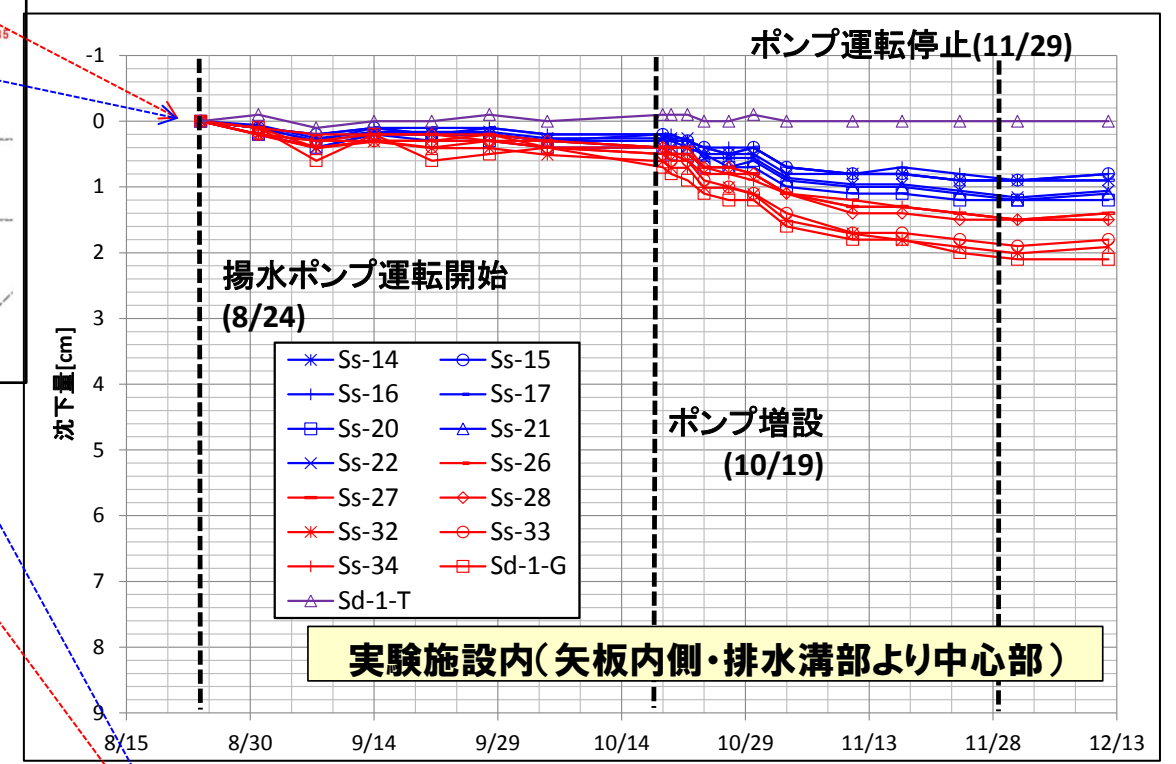
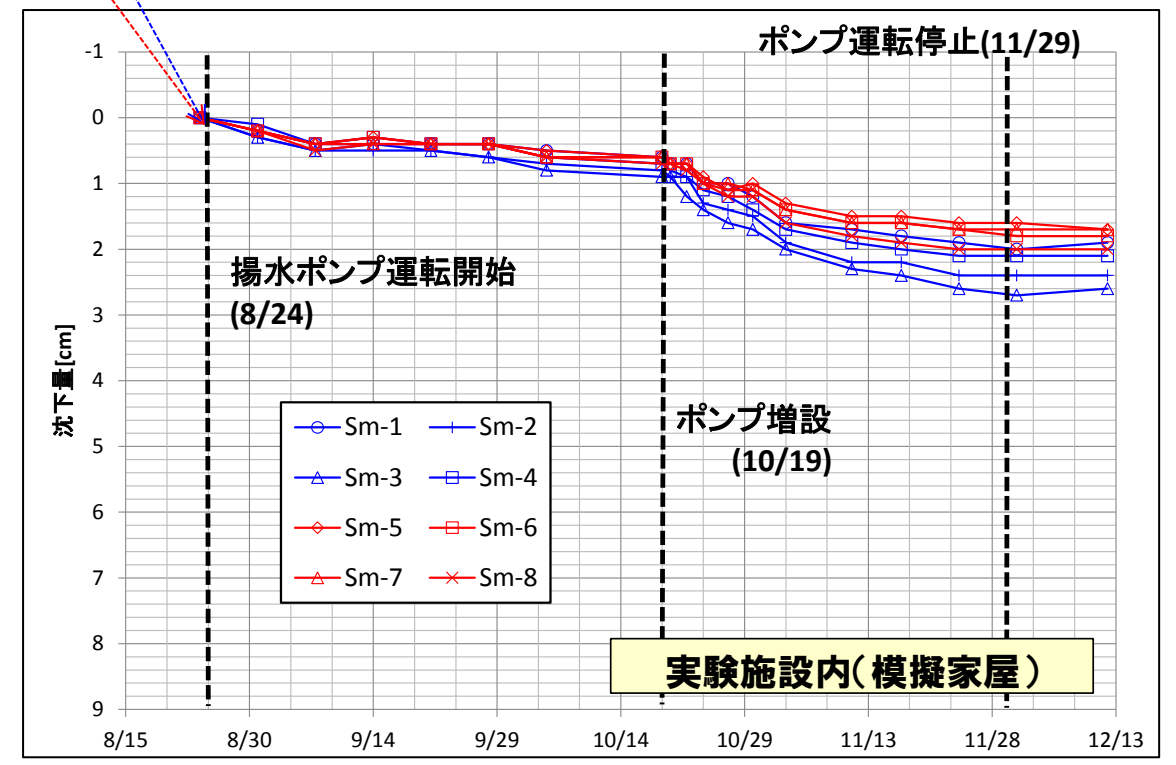
図 2.5.3 矢板内側の中心付近の地下水位と沈下状況 (六角地区)

浅層(排水溝部)の地下水位は、ポンプ増設前は最も下がった位置で T.P.-1.5m 付近であった。ポンプ増設後には、Ws10~Ws13 の地下水位は T.P.-3.4m~T.P.-3.0m 付近まで低下することを確認した。地下水位は、中央部長辺ラインに比べ、中央短辺ラインの低下量がやや小さい傾向にある。また、長辺ライン中では Ws16 の地下水位は、低下量がやや小さい傾向にある。

沈下杭の沈下量は最大 2.0cm 程度であった。Ss14~Ss22 に比べ粘土層厚が厚い Ss26~Ss34 の沈下量が大きい傾向にある。

模擬家屋の沈下量は、12/1 時点 1.6~2.7cm 程度であった。粘土層の厚い Sm-1~Sm-4 が Sm-5~Sm-8 に比べ沈下量が大きい傾向にある。模擬家屋の不同沈下量は 1.1cm となり、最大傾斜角は 8/10,000 であった。

揚水ポンプ停止後の沈下は生じていない。

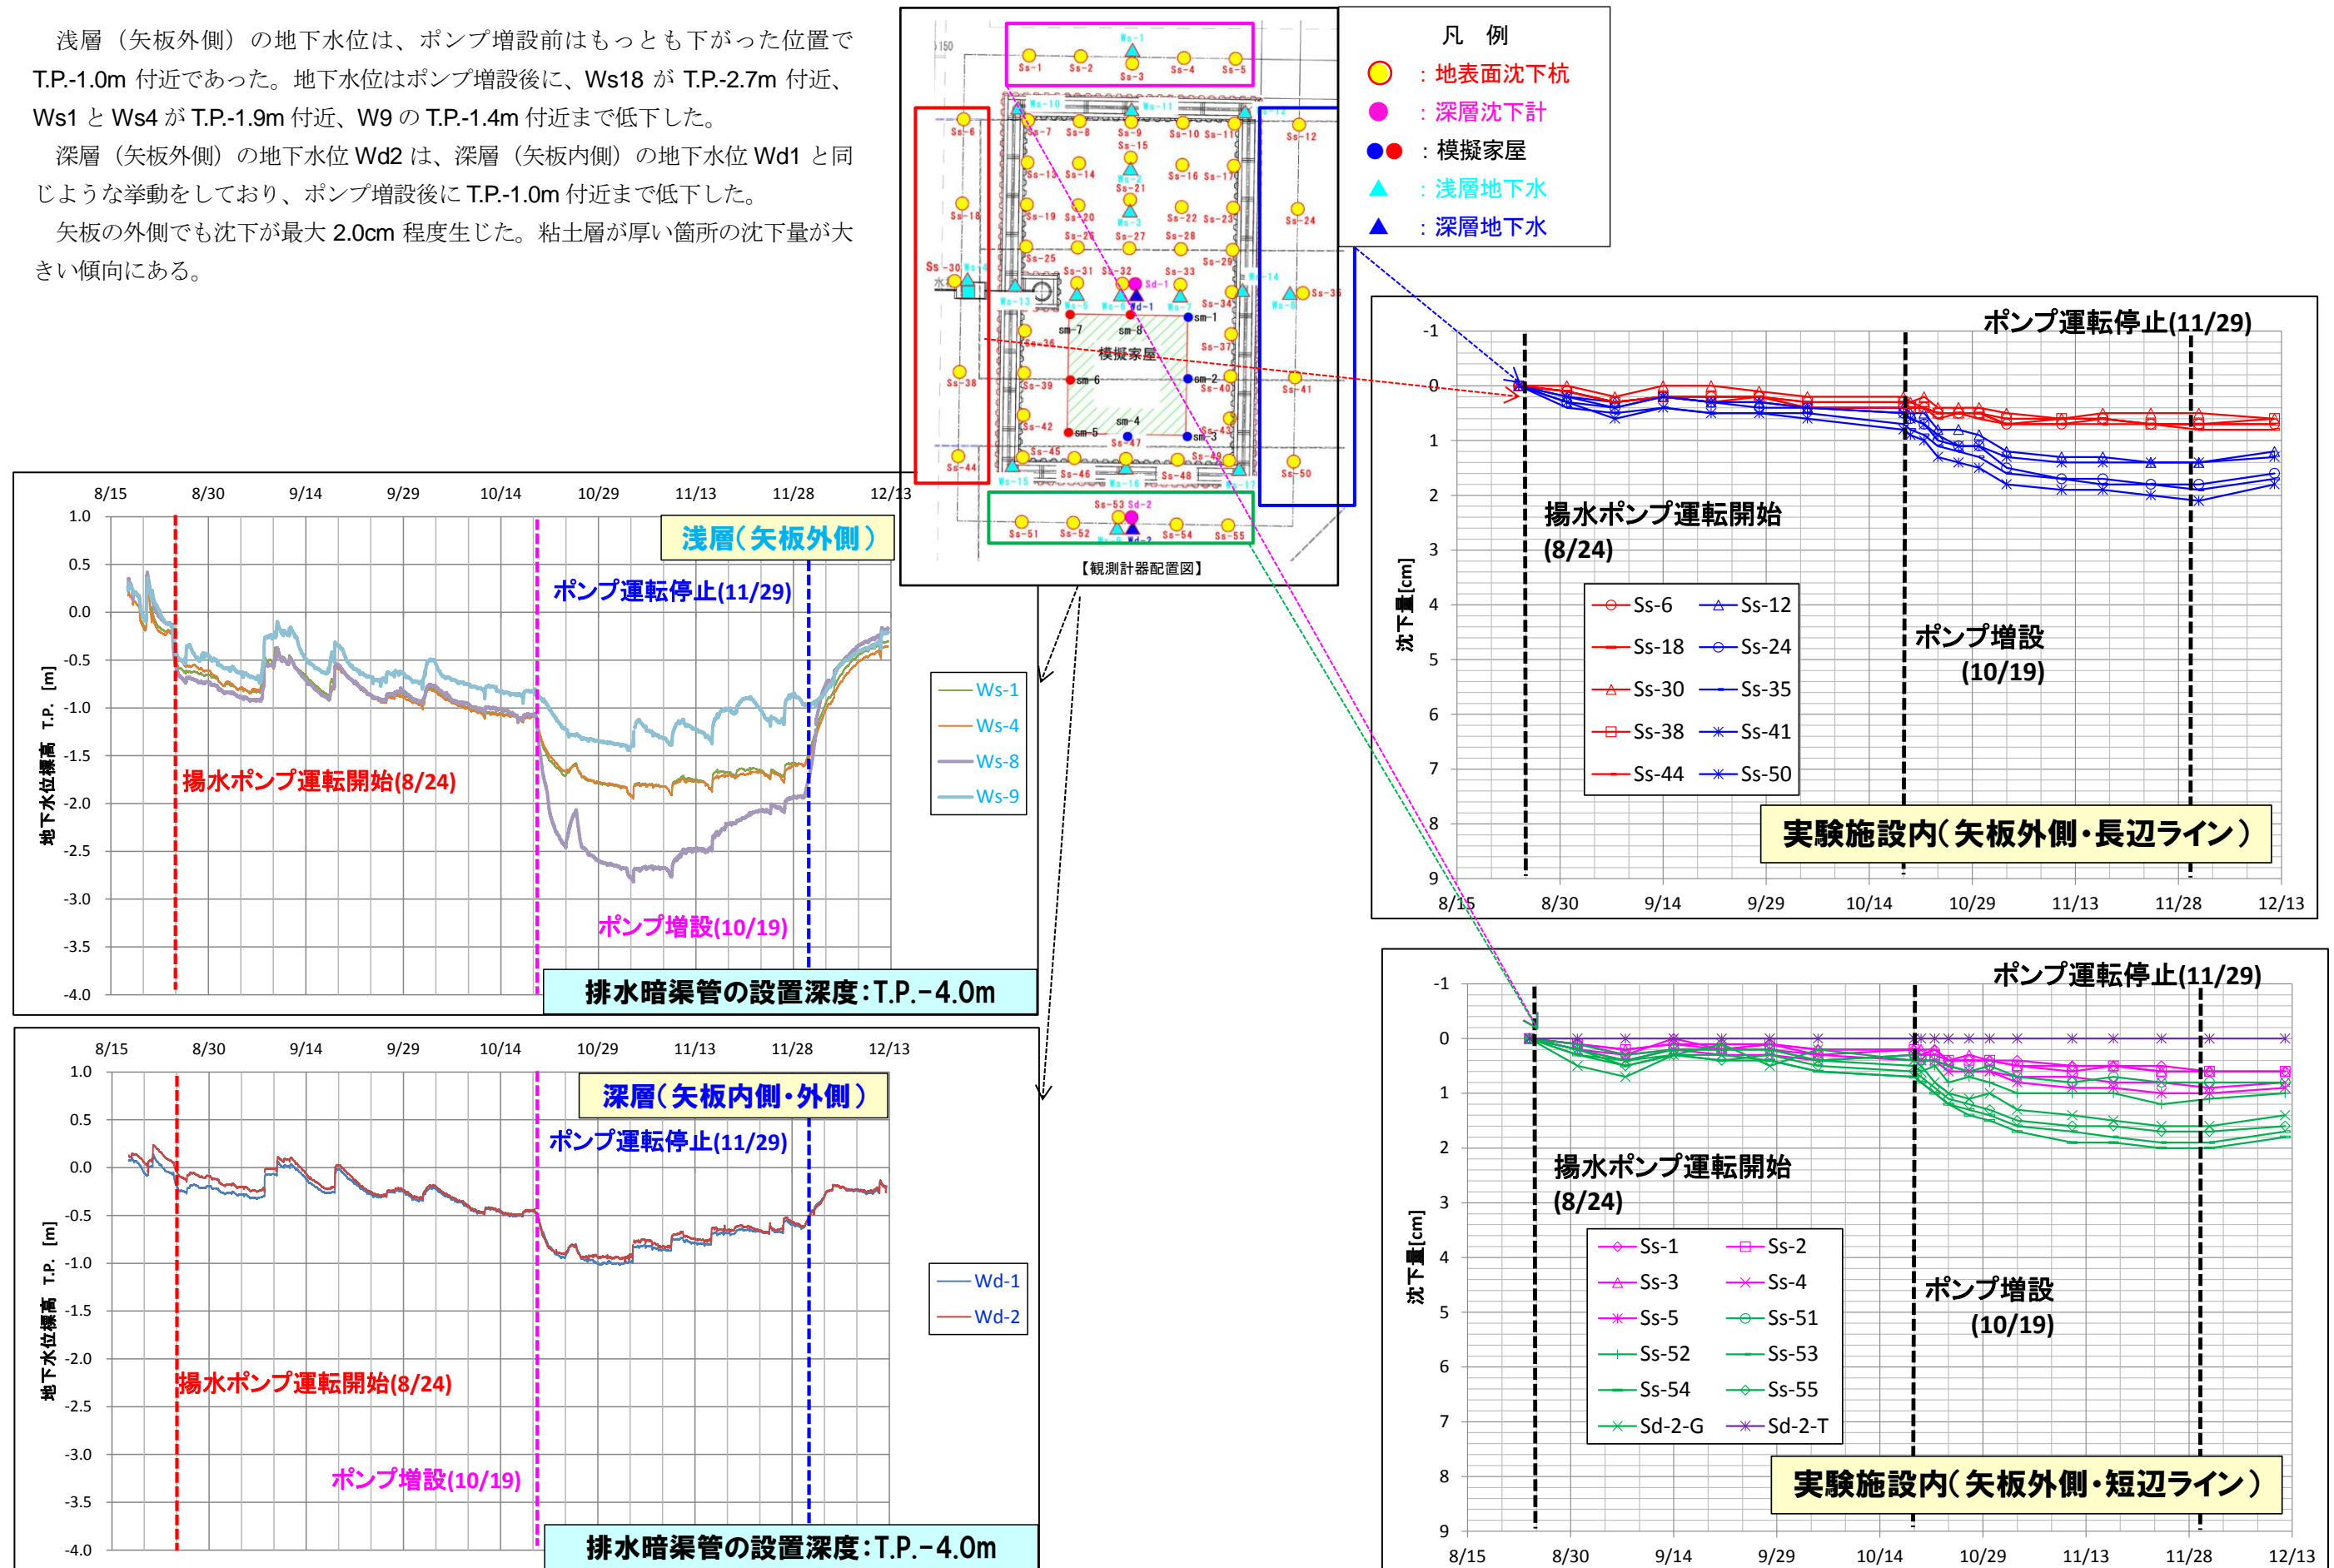
図 2.5.4 矢板内側の排水溝部の地下水位と排水溝部周辺の沈下状況 (六角地区)

浅層 (矢板外側) の地下水位は、ポンプ増設前にもっとも下がった位置で T.P.-1.0m 付近であった。地下水位はポンプ増設後に、Ws18 が T.P.-2.7m 付近、Ws1 と Ws4 が T.P.-1.9m 付近、W9 の T.P.-1.4m 付近まで低下した。

深層 (矢板外側) の地下水位 Wd2 は、深層 (矢板内側) の地下水位 Wd1 と同じような挙動をしており、ポンプ増設後に T.P.-1.0m 付近まで低下した。

矢板の外側でも沈下が最大 2.0cm 程度生じた。粘土層が厚い箇所の沈下量が大きい傾向にある。

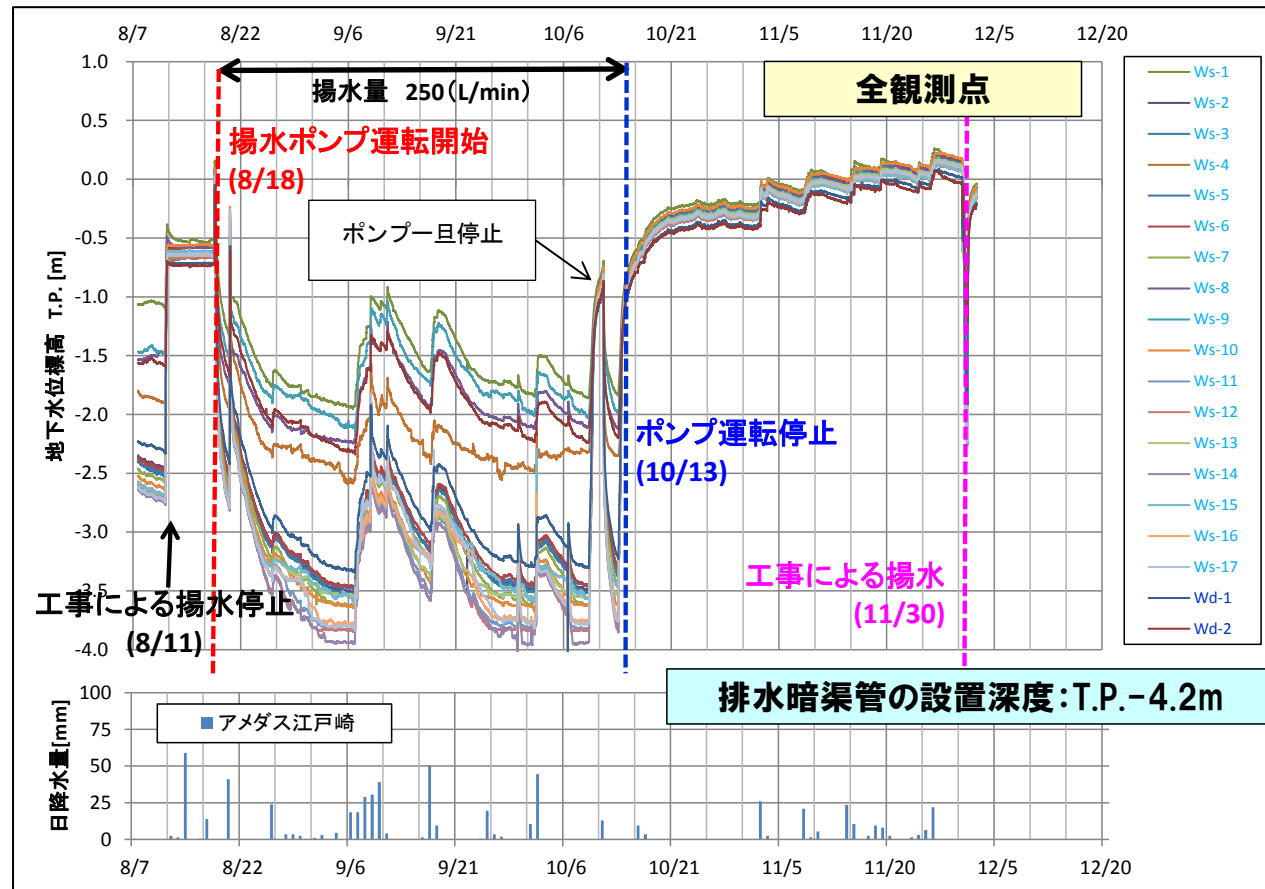
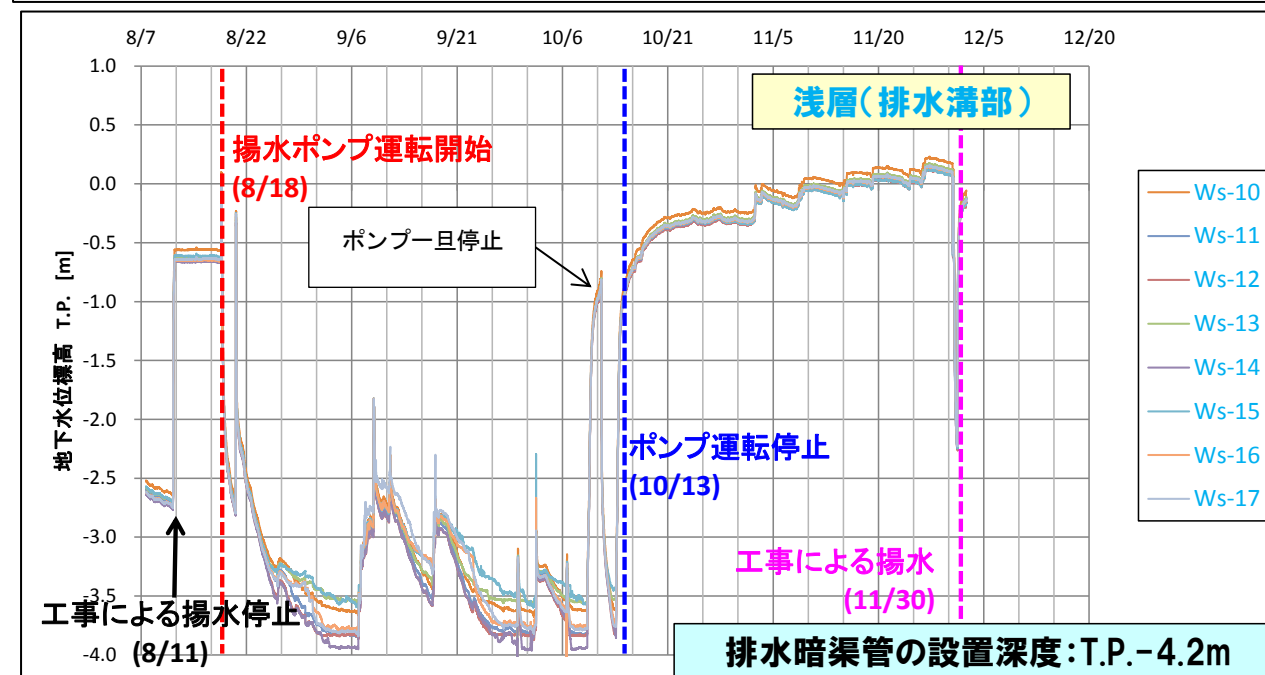
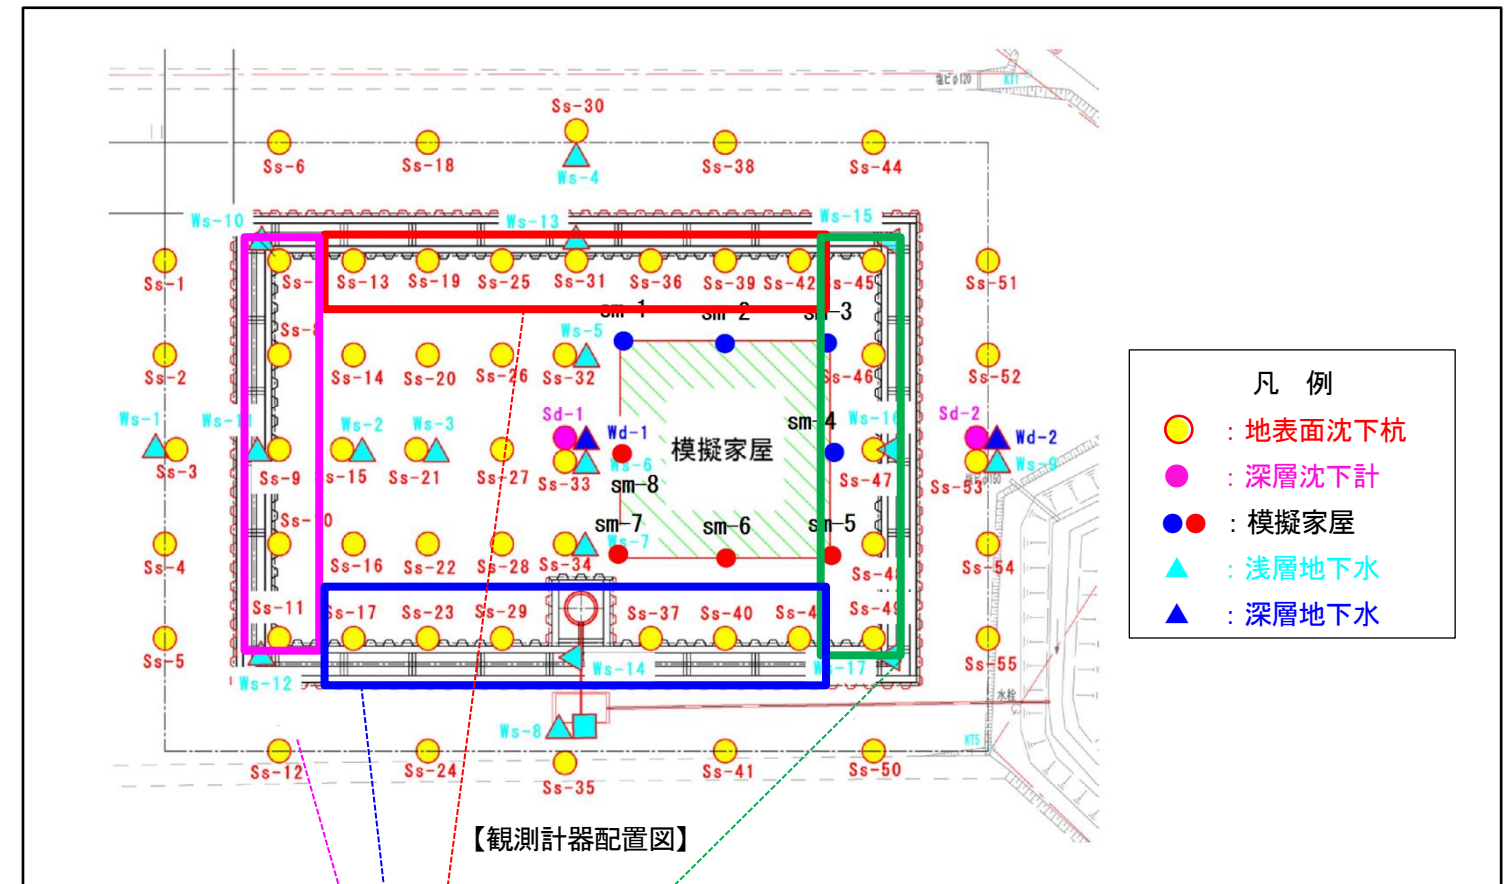
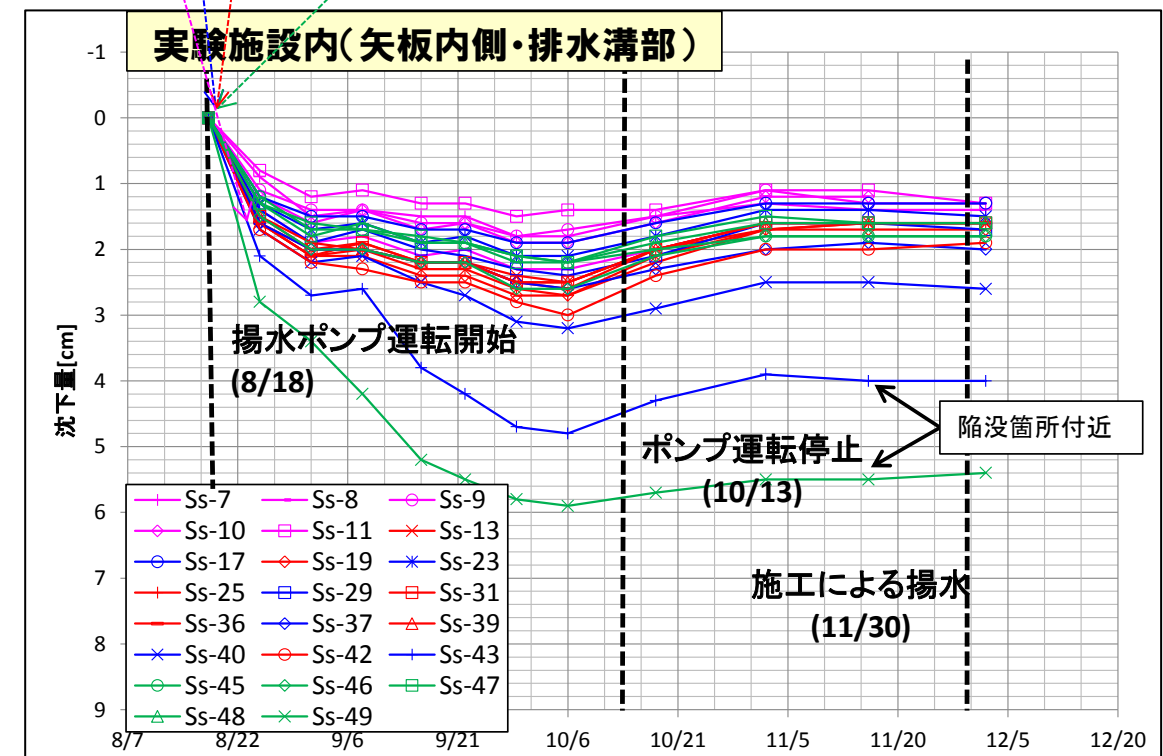
図2.5.5 矢板内側の排水溝部の地下水位と排水溝部周辺の沈下状況(上須田地区)

浅層(排水溝部)の地下水位は、T.P.-3.5m~T.P.-3.9m付近まで低下することを確認した。ただし、降雨に鋭敏に反応し、水位が上昇する。

沈下量は陥没付近で大きく Ss49では6.0cm程度となった。陥没箇所以外では、最大3.0cm程度であった。ポンプ運転停止後は若干の隆起が見られ、その後の沈下は生じていない。

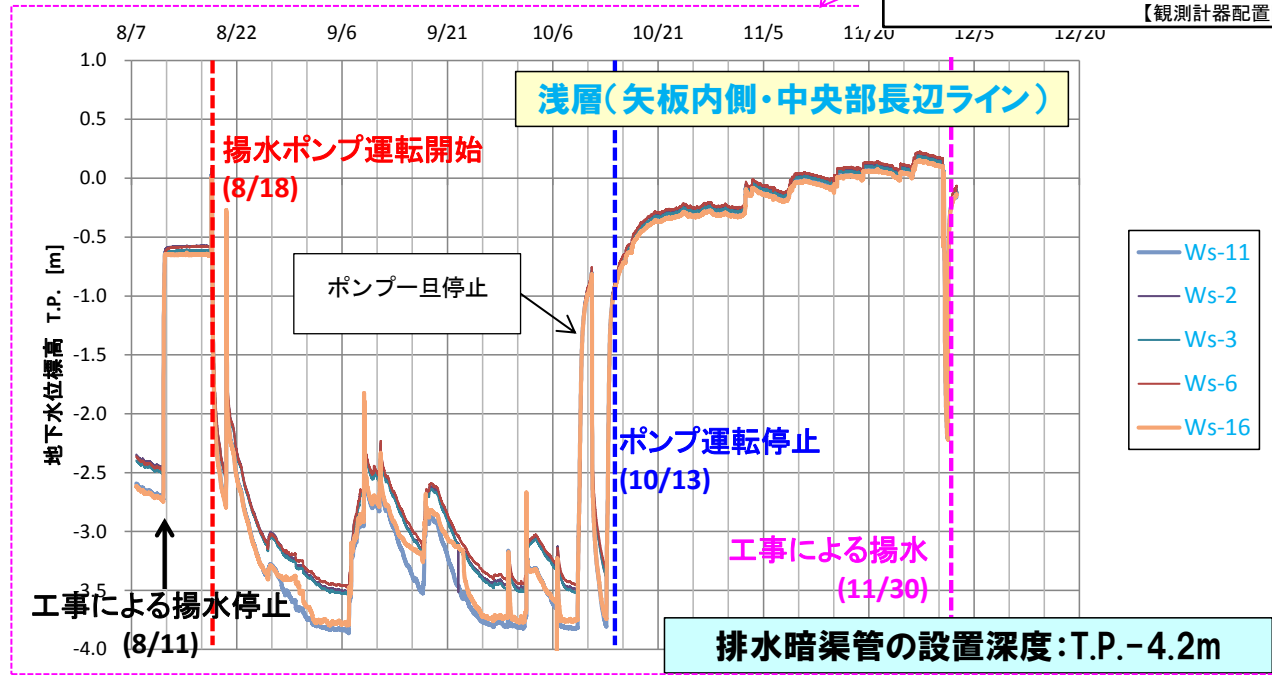
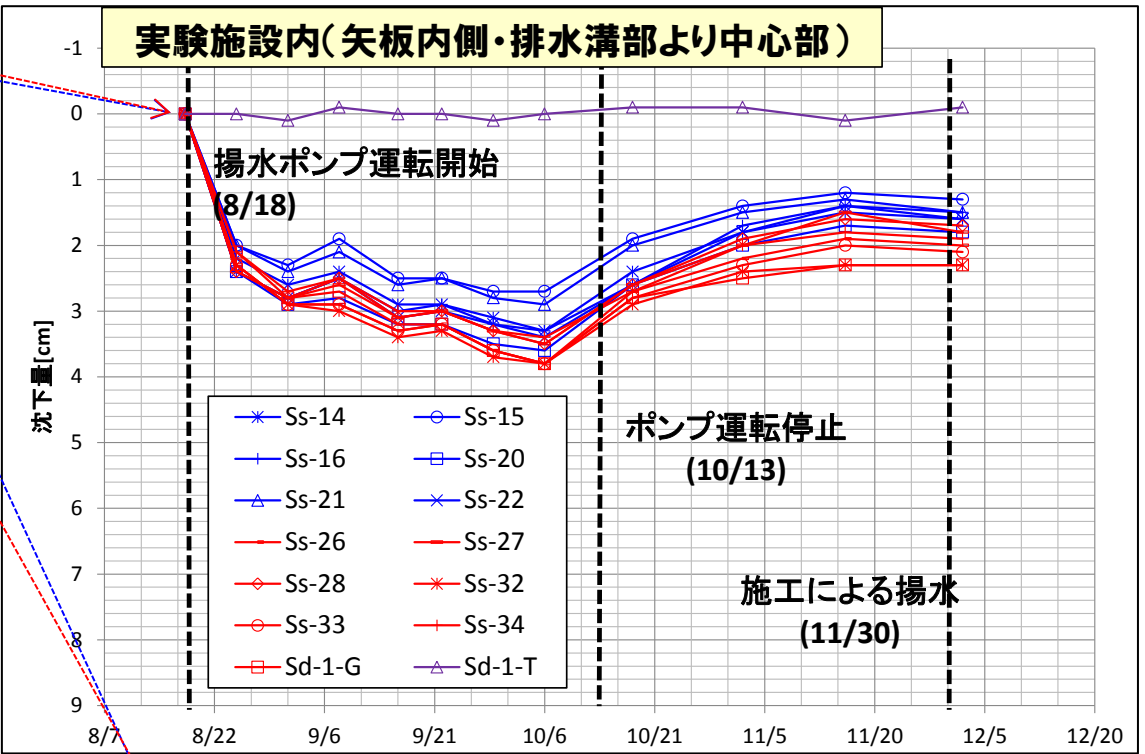
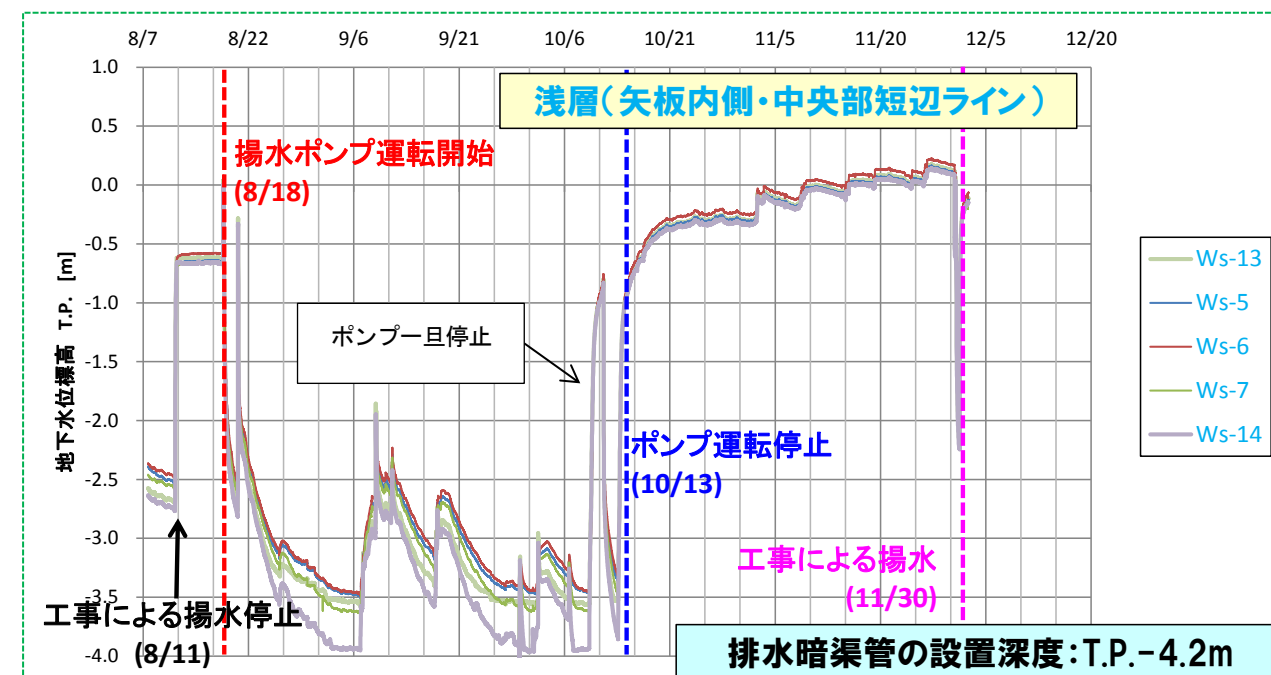
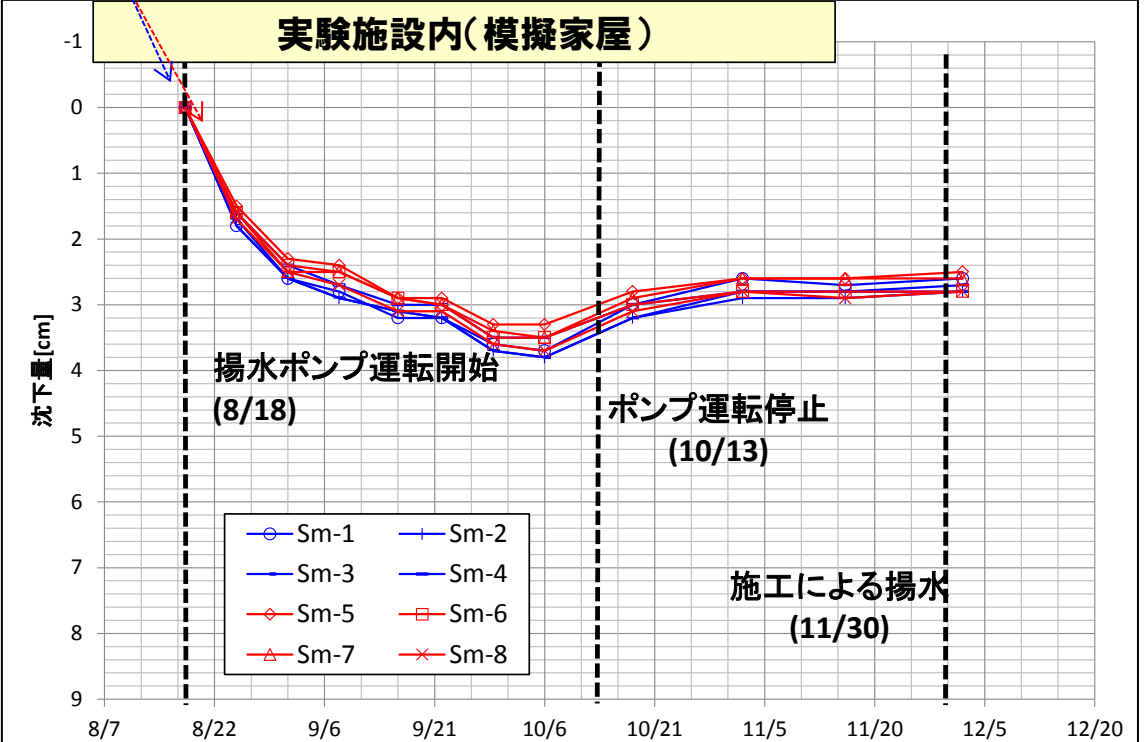
図 2.5.3 矢板内側中心付近の地下水位と沈下状況 (上須田地区)

浅層 (排水溝部) の地下水位は、Ws11、Ws16、Ws14 が T.P.-3.9m ~ T.P.-3.7m 付近まで低下、その他の地点が T.P.-3.5m 付近まで低下することを確認した。矢板内側の中心部付近でも降雨に鋭敏に反応し、観測期間内では、9/7 付近に 1.5m 程度の水位上昇が見られた。

沈下杭の沈下量は最大 3.8cm 程度であった。Ss14~Ss22 に比べ模擬家屋に近い Ss26~Ss34 の沈下量が大きい傾向にある。

模擬家屋の沈下量は、10/6 時点で 3.3~3.8cm 程度であった。Sm-1 ~ Sm-8 で概ね同じような挙動を示した。模擬家屋の不同沈下量は 0.5cm となり、最大傾斜角は 6/10,000 であった。

揚水ポンプ停止後は隆起し、その後、沈下は生じていない。
