■稲敷市市街地液状化対策実証実験(第2段階)業務、平成28年2月

1. 業務概要

本業務(実証実験の第2段階)では、地下水低下工法の適用性と妥当性を把握することを目的として、観測機器の設置・撤去、動態観測、及び観測結果のとりまとめを行った。

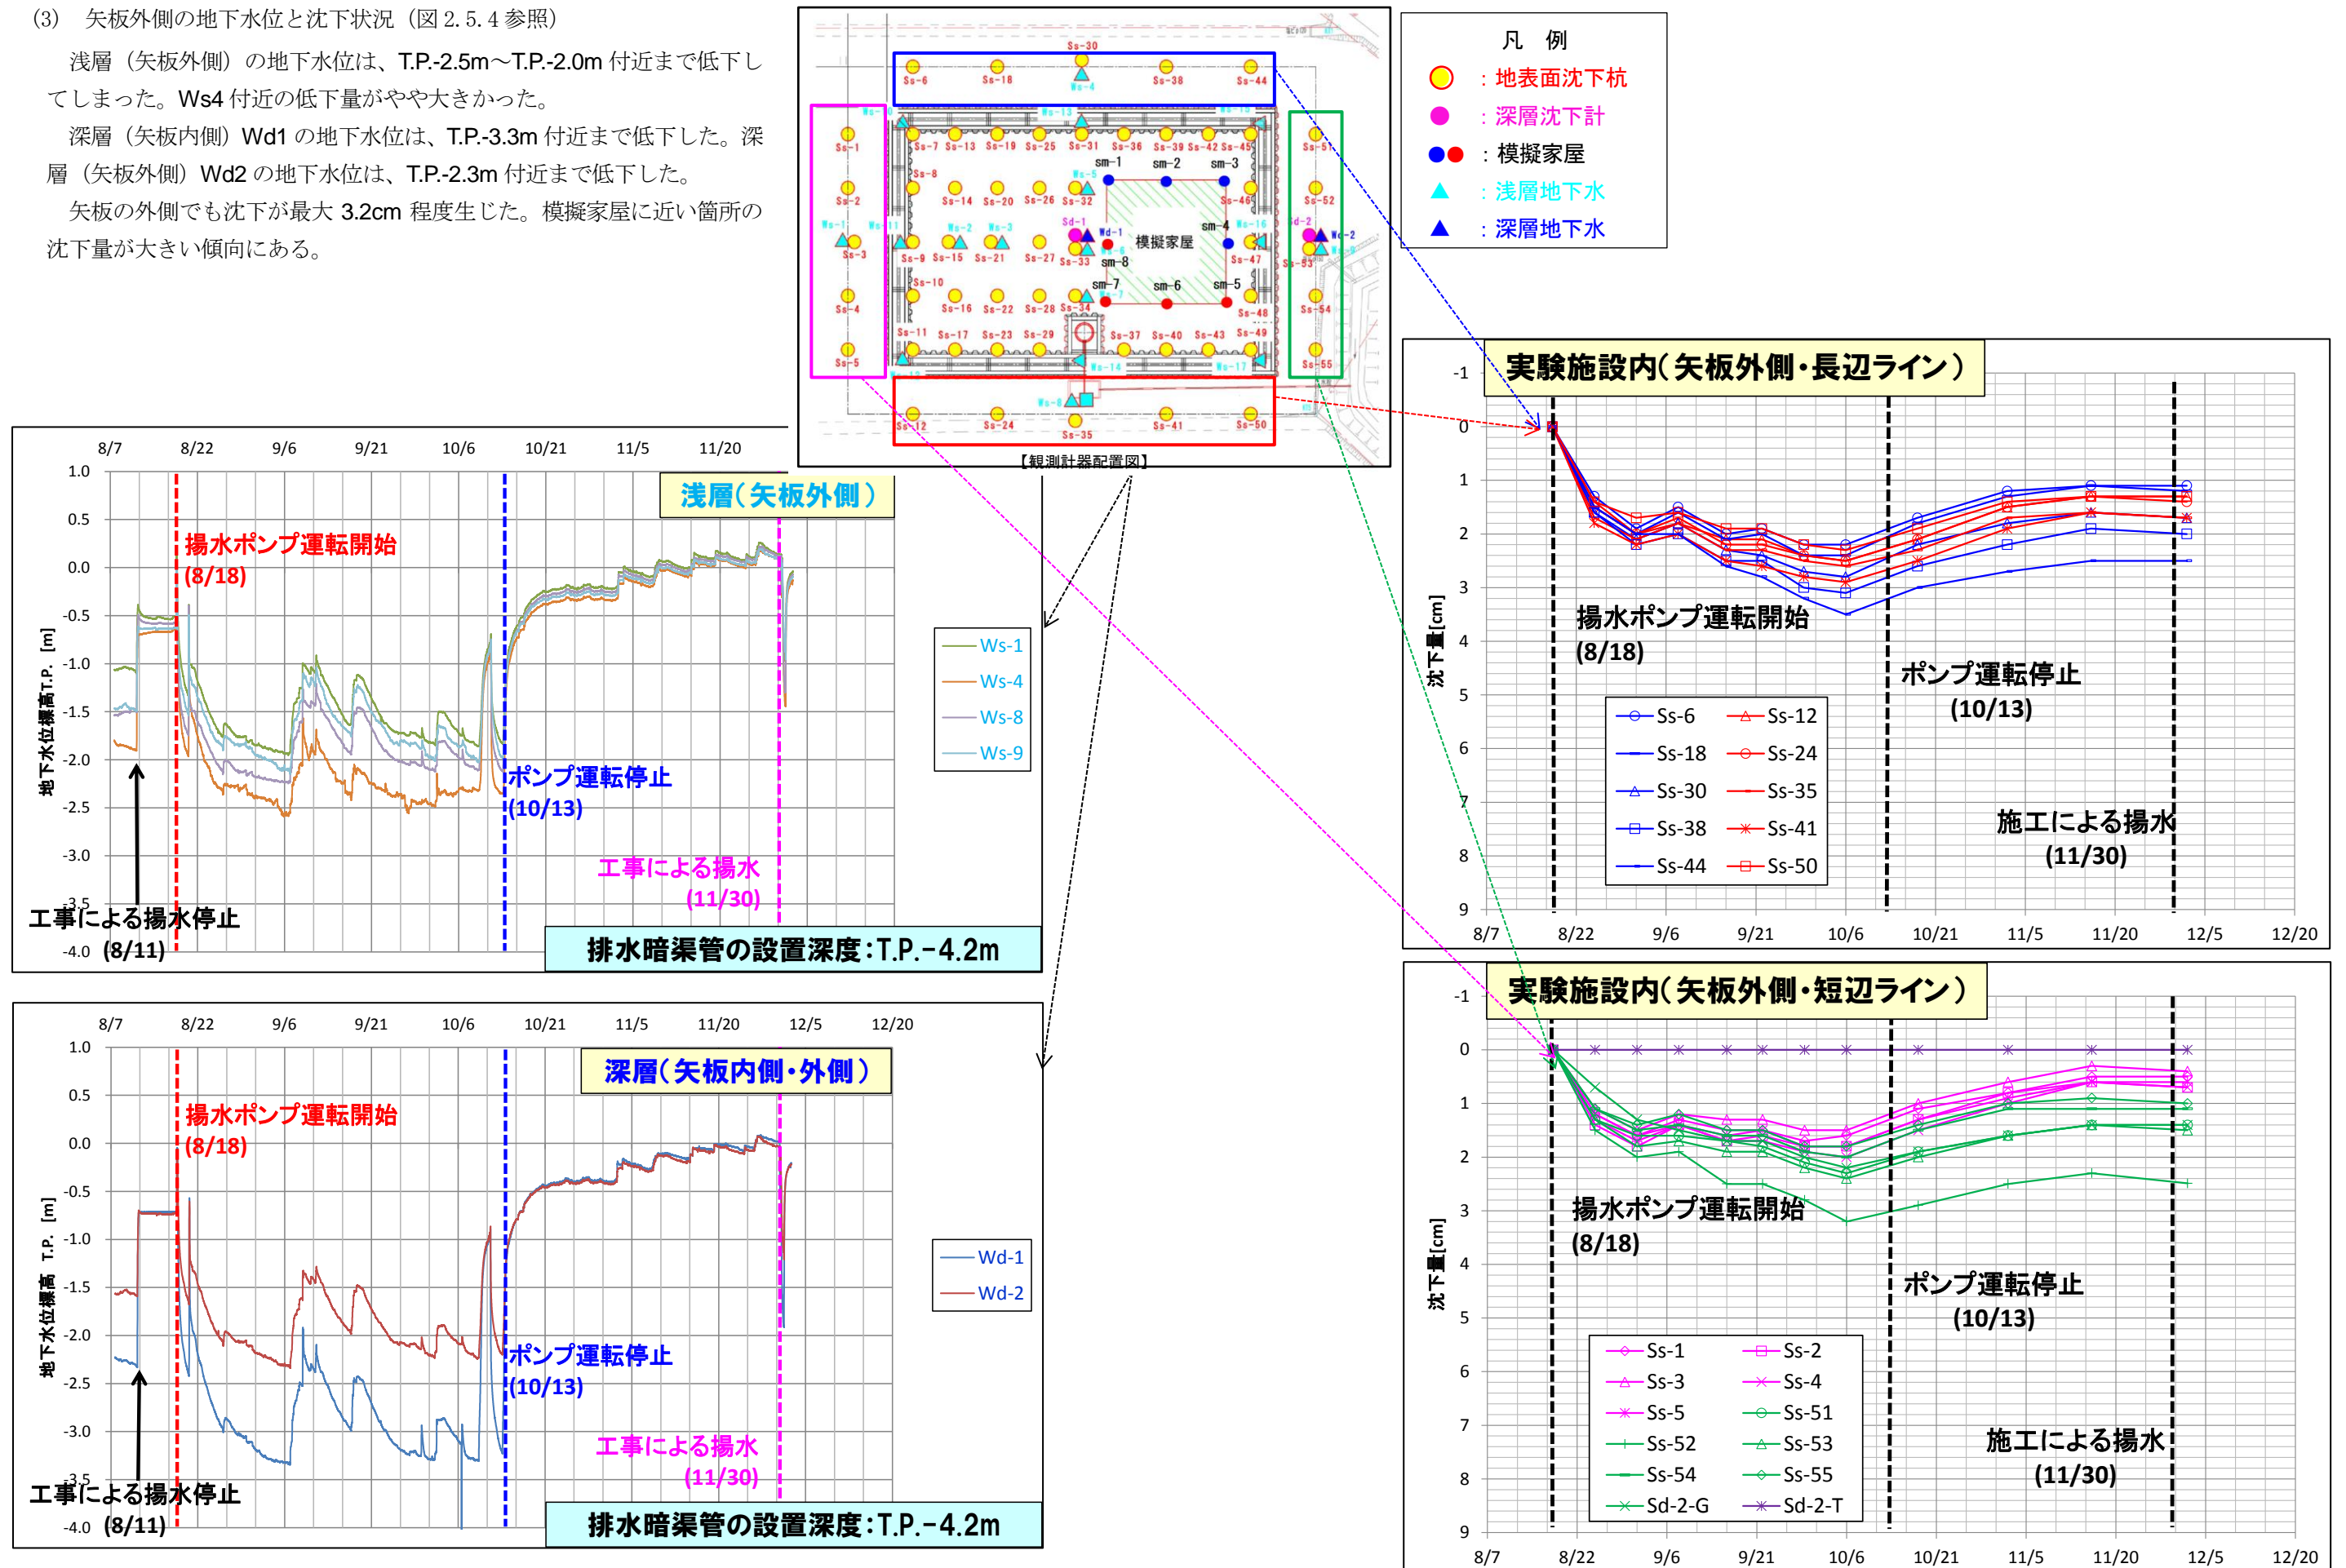
図 2.5.4 矢板外側中心付近の地下水位と沈下状況 (上須田地区)

浅層 (矢板外側) の地下水位は、T.P.-2.5m~T.P.-2.0m 付近まで低下してしまっ。Ws4 付近の低下量がやや大きかった。

深層 (矢板内側) Wd1 の地下水位は、T.P.-3.3m 付近まで低下した。深層 (矢板外側) Wd2 の地下水位は、T.P.-2.3m 付近まで低下した。

矢板の外側でも沈下が最大 3.2cm 程度生じた。模擬家屋に近い箇所の沈下量が大きい傾向にある。
