# 稲敷市学校施設長寿命化計画

平成31年3月

稲 敷 市

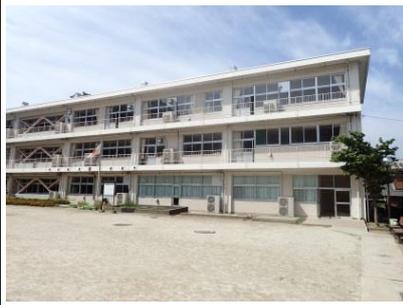
学校施設名 :		江戸崎小学校	北校舎

代表建設年	昭和46年	1971年	
	経過年数	47年		
	構造種別	鉄筋コンクリート造		
	評 価	1. 屋根・屋上	B	
		2. 外壁	A	
3. 内部仕上げ		C		
4. 電気設備		C		
	5. 機械設備	C

特記事項 屋上ドレン詰り 苔の繁茂、落ち葉等堆積あり	特記事項 特になし	特記事項 内壁 ひび割れ多数 水浸み、カビ発生等あり

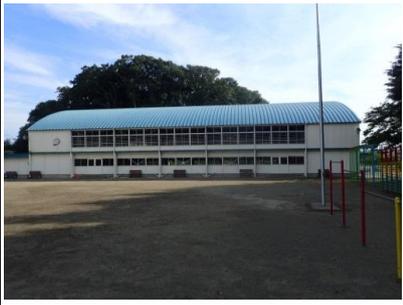
学校施設名： 江戸崎小学校 屋内運動場

代表建設年	昭和54年 1979年	
	経過年数	39年	
	構造種別	鉄骨造	
	評 価	1. 屋根・屋上	A
		2. 外壁	B
3. 内部仕上げ		B	
4. 電気設備		B	
	5. 機械設備	B

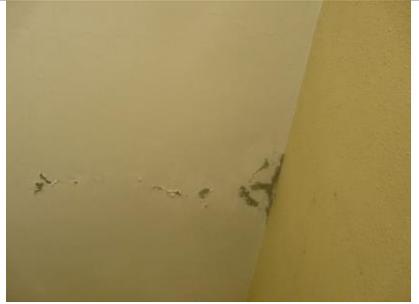
代表建設年	昭和57年 1982年	
	経過年数	36年	
	構造種別	鉄筋コンクリート造	
	評 価	1. 屋根・屋上	C
		2. 外壁	C
3. 内部仕上げ		C	
4. 電気設備		B	
	5. 機械設備	B

特記事項 屋根 経年劣化	特記事項 外壁 ひび割れ多数	特記事項 内壁 ひび割れ多数

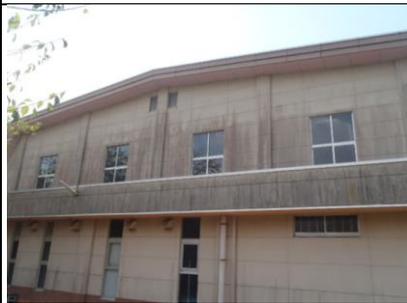
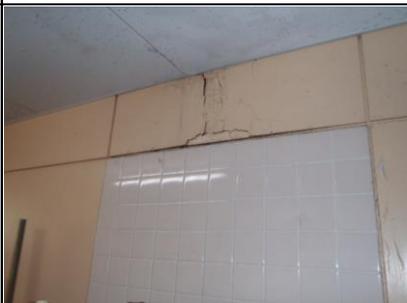
代表建設年	昭和60年	1985年			
	経過年数	33年				
	構造種別	鉄骨造				
	評 価	1. 屋根・屋上				B
		2. 外壁				B
3. 内部仕上げ					B	
4. 電気設備					B	
	5. 機械設備				B

特記事項 ドレン 土等堆積	特記事項 外壁 汚れ	特記事項 内壁 ひび割れ

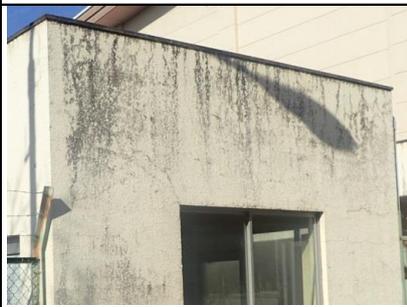
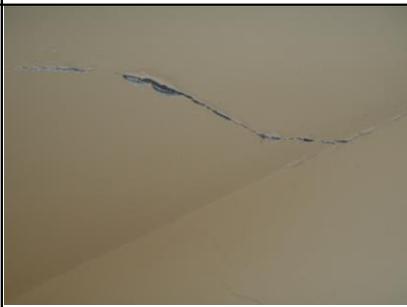
学校施設名：		沼里小学校		プール付属室

代表建設年	昭和58年	1983年			
	経過年数	35年				
	構造種別	鉄筋コンクリート造				
	評 価	1. 屋根・屋上				C
		2. 外壁				B
3. 内部仕上げ					B	
4. 電気設備					B	
	5. 機械設備				B

特記事項 屋根 経年劣化	特記事項 外壁 ひび割れ	特記事項 天井 破損

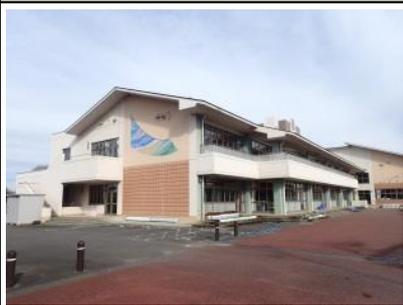
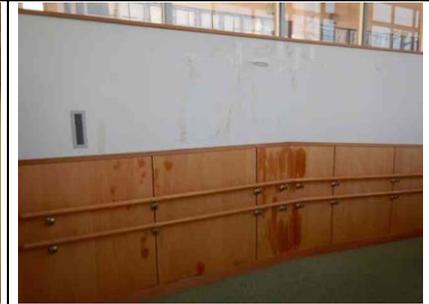
学校施設名：		高田小学校		校舎

代表建設年	平成16年		2004年		
	経過年数	14年				
	構造種別	鉄筋コンクリート造				
	評価	1. 屋根・屋上			B	
		2. 外壁			B	
3. 内部仕上げ				B		
4. 電気設備				A		
	5. 機械設備			A

特記事項 屋上ドレン 清掃不良 壁に一部ひび割れあり	特記事項 外壁 ひび割れ多数	特記事項 内壁 ひび割れ多数 一部水浸み、クロスはがれ等あり

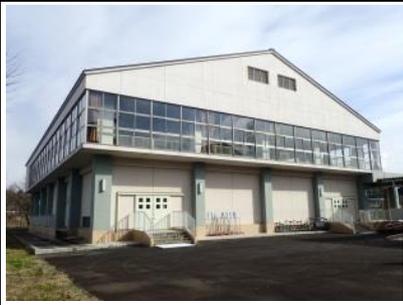
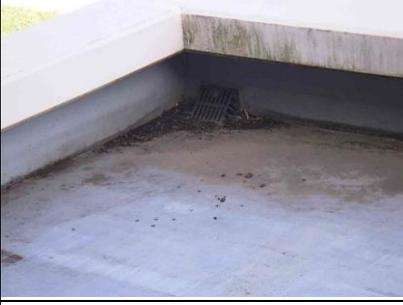
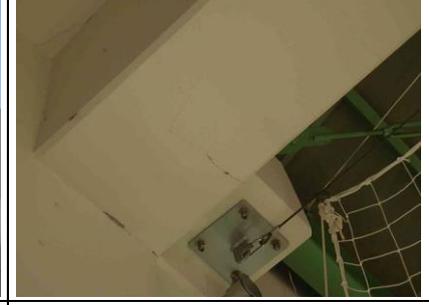
学校施設名：		高田小学校		屋内運動場

代表建設年	平成17年		2005年		
	経過年数	13年				
	構造種別	鉄骨造				
	評価	1. 屋根・屋上			B	
		2. 外壁			B	
3. 内部仕上げ				B		
4. 電気設備				A		
	5. 機械設備			A

特記事項 屋根ドレン 土堆積 パラペットにひび割れ、白華多数	特記事項 外壁 ひび割れ	特記事項 内壁 ひび割れ多数

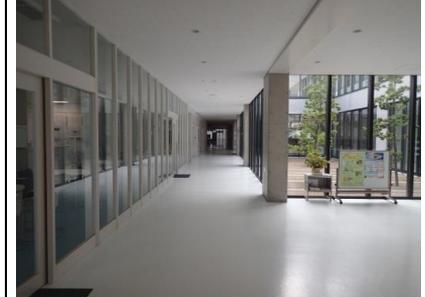
代表建設年	平成26年	2014年		
	経過年数	4年			
	構造種別	鉄筋コンクリート造			
	評 価	1. 屋根・屋上	A		
		2. 外壁	B		
3. 内部仕上げ		A			
4. 電気設備		A			
	5. 機械設備	A

特記事項 屋上 雑草繁茂	特記事項 外壁 一部ひび割れ	特記事項 特になし

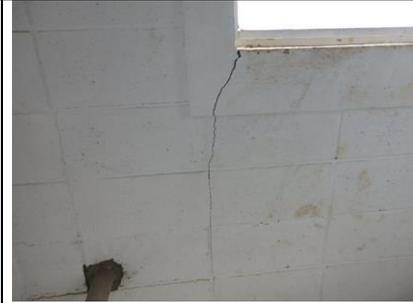
代表建設年	昭和48年	1973年	
	経過年数	45年		
	構造種別	鉄骨造		
	評 価	1. 屋根・屋上	C	
		2. 外壁	B	
3. 内部仕上げ		C		
4. 電気設備		C		
	5. 機械設備	C		
1. 屋上・屋根		2. 外壁

特記事項 屋根材 発錆		特記事項 外壁 ひび割れ多数		
		特記事項 内壁 ひび割れ

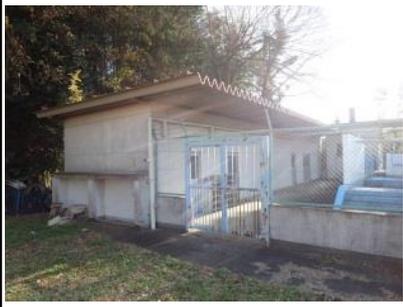
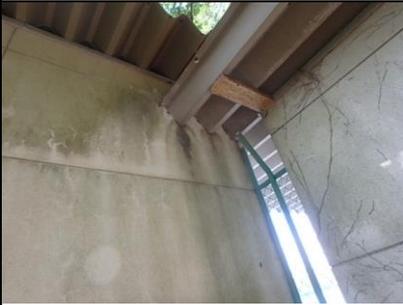
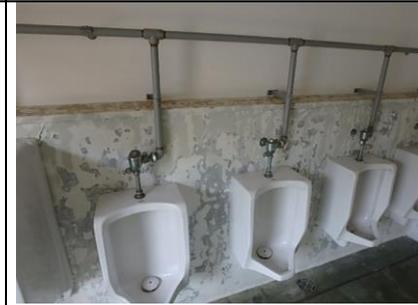
学校施設名： 浮島小学校 プール付属室

代表建設年	昭和52年 1977年	
	経過年数	41年	
	構造種別	鉄骨造	
	評 価	1. 屋根・屋上	B
		2. 外壁	B
3. 内部仕上げ		C	
4. 電気設備		C	
	5. 機械設備	C	
1. 屋上・屋根	2. 外壁	3. 内部仕上げ

特記事項 軒裏 発錆	特記事項 外壁 ひび割れ多数	特記事項 内壁 ひび割れ多数

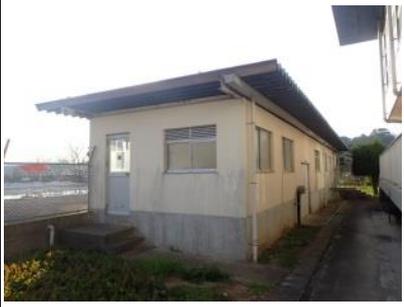
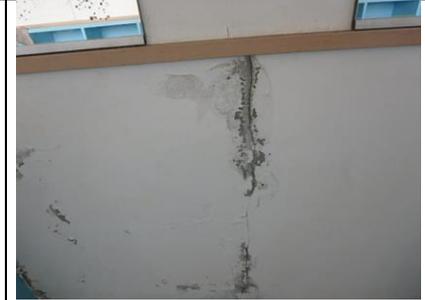
学校施設名：			古渡小学校		プール付属室

代表建設年	昭和52年	1977年			
	経過年数	41年				
	構造種別	鉄骨造				
	評 価	1. 屋根・屋上	C			
		2. 外壁	B			
3. 内部仕上げ		C				
4. 電気設備		C				
	5. 機械設備	C				
1. 屋上・屋根	2. 外壁		3. 内部仕上げ

特記事項 屋根 発錆多数	特記事項 外壁 ひび割れ多数		特記事項 内壁 ひび割れ多数

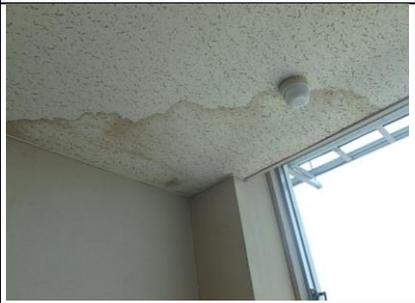
学校施設名：		あずま東小学校		校舎

代表建設年	昭和55年	1980年			
	経過年数	38年				
	構造種別	鉄筋コンクリート造				
	評 価	1. 屋根・屋上				B
		2. 外壁				D
3. 内部仕上げ					C	
4. 電気設備					B	
5. 機械設備					B

特記事項 屋上 防水シート劣化 笠木の劣化、鉄部発錆等あり	特記事項 外壁 ひび割れ 外壁からの漏水箇所多数 地盤の沈下あり	特記事項 内壁 ひび割れ多数 内壁、天井に水浸み、カビ発生等あり 扉不良多数

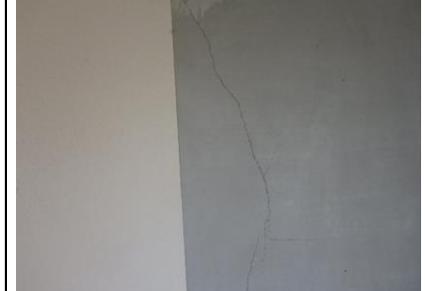
代表建設年	昭和56年	1981年	
	経過年数	37年		
	構造種別	鉄骨造		
	評 価	1. 屋根・屋上	D	
		2. 外壁	D	
3. 内部仕上げ		D		
4. 電気設備		B		
	5. 機械設備	B

特記事項 屋上 ひび割れ、雑草繁茂多数 機械室屋根全体に発錆あり	特記事項 外壁 ひび割れ多数	特記事項 内壁 ひび割れ多数 天井汚れ、浸み多数

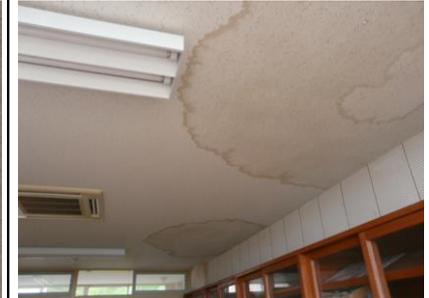
学校施設名：		あずま北小学校		校舎

代表建設年	昭和54年		1979年		
	経過年数	39年				
	構造種別	鉄筋コンクリート造				
	評 価	1. 屋根・屋上			C	
		2. 外壁			D	
3. 内部仕上げ				C		
4. 電気設備				C		
5. 機械設備				B

特記事項 屋上 ひび割れ多数 雑草、苔繁茂、笠木ひび割れ多数	特記事項 外壁 ひび割れ多数 ベランダ床、軒裏など塗装剥げ、鉄筋露出等あり	特記事項 内壁 ひび割れ多数 水浸み、カビ発生等あり

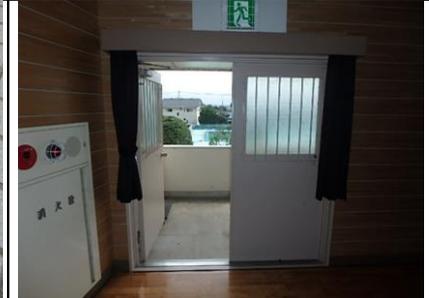
学校施設名：		あずま北小学校		屋内運動場

代表建設年	昭和54年		1979年		
	経過年数	39年				
	構造種別	鉄骨造				
	評 価	1. 屋根・屋上			B	
		2. 外壁			B	
3. 内部仕上げ				B		
4. 電気設備				B		
5. 機械設備				B

特記事項 器具室屋上 ひび割れ	特記事項 玄関階段 タイル欠損	特記事項 窓枠 雨浸みあり 扉開閉不良（片側）あり

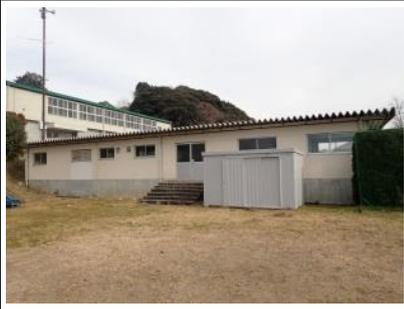
学校施設名：			あずま北小学校		プール付属室

代表建設年	昭和55年	1980年			
	経過年数	38年				
	構造種別	鉄骨造				
	評 価	1. 屋根・屋上	D			
		2. 外壁	C			
3. 内部仕上げ		C				
4. 電気設備		B				
	5. 機械設備	B				
1. 屋上・屋根	2. 外壁	3. 内部仕上げ

特記事項 屋根 全体的に発錆	特記事項 外壁 ひび割れ多数	特記事項 内壁 ひび割れ多数 天井のよごれ、はがれ多数あり

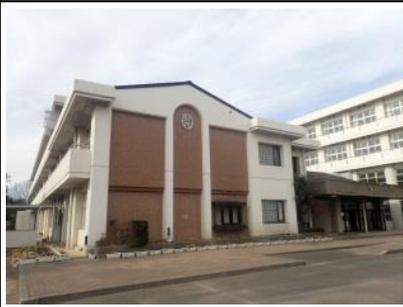
代表建設年	平成元年 1989年		
	経過年数	29年		
	構造種別	鉄筋コンクリート造		
	評 価	1. 屋根・屋上	C	
		2. 外壁	C	
3. 内部仕上げ		B		
4. 電気設備		B		
	5. 機械設備	B		
1. 屋上・屋根	2. 外壁	3. 内部仕上げ

<p>特記事項 屋根 金属部発錆 (多数)、防水シートめくれ 防水シート膨れ、たるみ多数</p>	<p>特記事項 外壁 ひび割れ多数 軒裏塗装剥げ、金属部発錆多数</p>	<p>特記事項 内壁 ひび割れ多数 カビ、汚れ等多数あり</p>		
学校施設名 :		江戸崎中学校	校舎2 (教室棟)

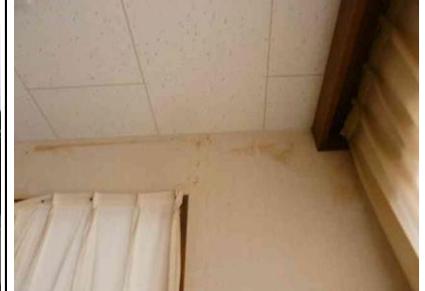
代表建設年	平成12年	2000年	
	経過年数	18年		
	構造種別	鉄筋コンクリート造		
	評 価	1. 屋根・屋上	B	
		2. 外壁	B	
3. 内部仕上げ		A		
4. 電気設備		A		
	5. 機械設備	A

特記事項 屋根 発錆あり	特記事項 外壁 ひび割れあり	特記事項 内壁 浸みあり 排煙オペレーター操作不可（全箇所）

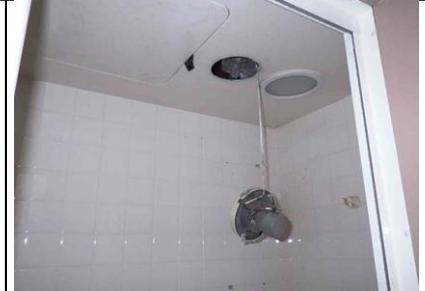
学校施設名：		江戸崎中学校	武道場

代表建設年	平成3年	1991年	
	経過年数	27年		
	構造種別	鉄骨造		
	評 価	1. 屋根・屋上	A	
		2. 外壁	B	
3. 内部仕上げ		B		
4. 電気設備		B		
	5. 機械設備	B

特記事項 特になし	特記事項 外壁 破損あり 鉄部発錆多数	特記事項 サッシ 開閉不良 照明器具不良あり

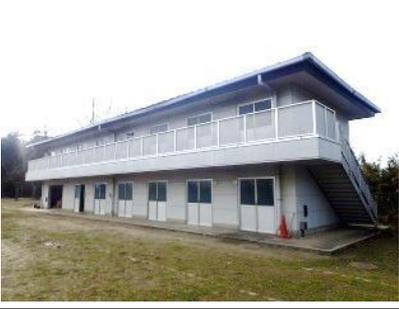
学校施設名：		江戸崎中学校		部室

代表建設年	平成12年	2000年			
	経過年数	18年				
	構造種別	鉄骨造				
	評 価	1. 屋根・屋上				B
		2. 外壁				B
3. 内部仕上げ					B	
4. 電気設備					A	
	5. 機械設備				A

特記事項 屋根 雑草繁茂	特記事項 外階段 鉄部発錆	特記事項 内壁 ひび割れ

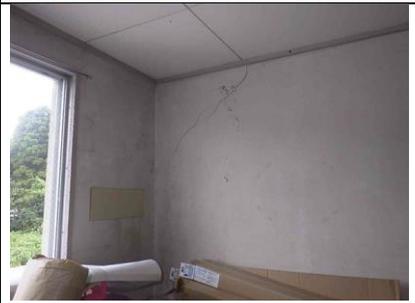
代表建設年	昭和51年	1976年			
	経過年数	42年				
	構造種別	鉄筋コンクリート造				
	評 価	1. 屋根・屋上				C
		2. 外壁				A
3. 内部仕上げ					C	
4. 電気設備					C	
	5. 機械設備				C

特記事項 屋上 防水シート破損多数	特記事項 外壁 塗装はがれ	特記事項 内壁 ひび割れ多数 床Pタイルひび、破損多数あり

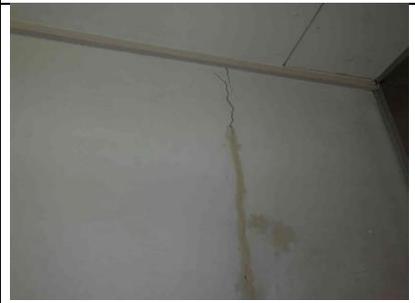
学校施設名：		新利根中学校		校舎3

代表建設年	平成3年	1991年			
	経過年数	27年				
	構造種別	鉄筋コンクリート造				
	評 価	1. 屋根・屋上				B
		2. 外壁				B
3. 内部仕上げ					B	
4. 電気設備					B	
5. 機械設備					B

特記事項 屋根 雑草繁茂 ドレンに泥堆積あり	特記事項 土間 ひび割れあり 軒下仕上げ剥げ、クレセント不良あり	特記事項 内壁 ひび割れ多数 天井浸み等あり

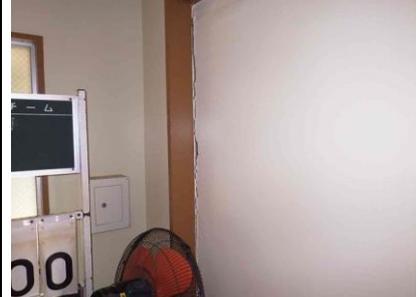
学校施設名：		新利根中学校		屋内運動場

代表建設年	昭和54年	1979年		
	経過年数	39年			
	構造種別	鉄骨造			
	評 価	1. 屋根・屋上			A
		2. 外壁			B
3. 内部仕上げ				B	
4. 電気設備				B	
	5. 機械設備			B

特記事項 屋根 特になし	特記事項 入口階段 タイル破損 サッシ開閉、クレセント不良、ガラス割れあり	特記事項 内壁 隙間あり 内壁破損、鍵施錠不良箇所あり

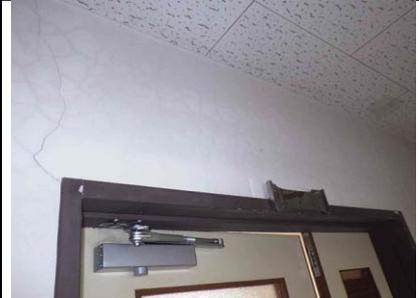
学校施設名：		新利根中学校		武道場

代表建設年	平成3年	1991年		
	経過年数	27年			
	構造種別	鉄筋コンクリート造			
	評 価	1. 屋根・屋上			B
		2. 外壁			B
3. 内部仕上げ				B	
4. 電気設備				B	
	5. 機械設備			B

特記事項 屋根 落葉堆積あり 樋劣化あり	特記事項 外壁 鉄筋露出あり 錆汁、タイル浮きあり	特記事項 内壁 ひび割れあり

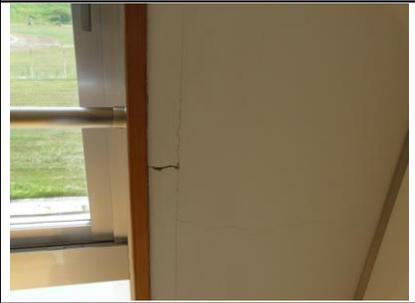
学校施設名：		桜川中学校	校舎

代表建設年	平成18年	2006年	
	経過年数	12年		
	構造種別	鉄筋コンクリート造		
	評 価	1. 屋根・屋上		B
		2. 外壁		B
3. 内部仕上げ			B	
4. 電気設備			A	
	5. 機械設備		A

特記事項 屋上 屋根金属部発錆あり	特記事項 外壁 タイル浮き多数 土間ひび割れあり	特記事項 内壁 ひび割れあり 天井水浸み、手摺りぐらつき、クレセント不良等あり

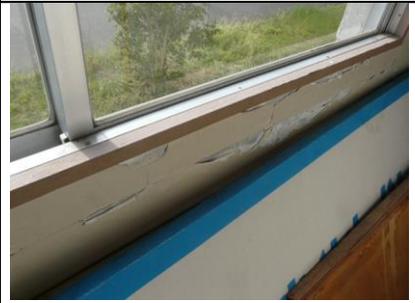
学校施設名：		桜川中学校	屋内運動場

代表建設年	昭和43年	1968年	
	経過年数	50年		
	構造種別	鉄筋コンクリート造		
	評 価	1. 屋根・屋上		D
		2. 外壁		B
3. 内部仕上げ			C	
4. 電気設備			C	
	5. 機械設備		C

特記事項 屋根 防水シート劣化、はがれ多数 屋根欠損箇所あり	特記事項 外壁 ひび割れ多数 軒裏塗装剥げ、庇等劣化多数	特記事項 内壁 ひび割れ多数 排煙窓不具合あり

項目	評価順位	学校施設名	改修が必要な設備	優先順位が高くなる理由
施設調査等の結果	3	桜川中学校 屋内運動場	耐震性	Is 値が 0.32 となっており、建替え、改築、耐震補強が望ましい。
	21	江戸崎小学校 南校舎	給水管改修	給排水設備調査において、給水管の設備評価Ⅳと診断され、配管の腐食や錆の成長による管の狭窄などを確認。児童生徒の健康の安全を考慮して早急な対応を行うものとする。
	2	あずま東小学校 校舎		
	1	あずま北小学校 校舎		
	21	桜川中学校 武道場		
	16	新利根幼稚園 園舎		
	2	あずま東小学校 校舎	外壁改修	外壁の施設評価が D 評価であり、外壁タイルやモルタルが落下するなどの事故の可能性があるため、児童生徒の安全性に配慮して早急な対応を行うものとする。
	1	あずま北小学校 校舎		
3	桜川中学校 屋内運動場	屋根・屋上改修	屋根・屋上の施設評価が D 評価であり、屋上防水層の一部に破れがみられるため、優先して改修を行うものとする。	
現在進行している整備計画	23	東中学校 校舎	大規模改修工事 ・トイレ、照明改修 ・外壁改修 ・屋上防水	平成 30 年度改修(現地調査後) 施設評価 ・屋根・屋上:B 評価 ・外壁:C 評価
		阿波小学校	2020 年度末統合(閉校)予定	
		浮島小学校		
		古渡小学校		
		桜川地区新設小学校	2021 年度より桜川地区統合校開校予定	
	全施設	2030 年までに照明設備LED化完了

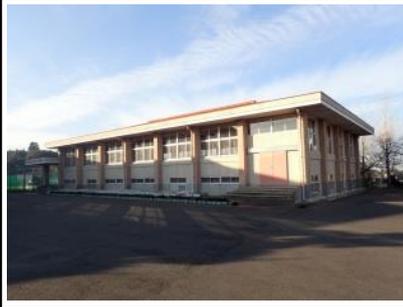
学校施設名：		桜川中学校	武道場

代表建設年	昭和58年	1983年	
	経過年数	35年		
	構造種別	鉄骨造		
	評価	1. 屋根・屋上	C	
		2. 外壁	B	
3. 内部仕上げ		B		
4. 電気設備		B		
	5. 機械設備	B

特記事項 屋根 全体的に発錆	特記事項 軒裏 劣化箇所多数 外壁塗装はがれ、ひび割れあり	特記事項 天井 穴、浸みあり 排煙窓未開（一部）

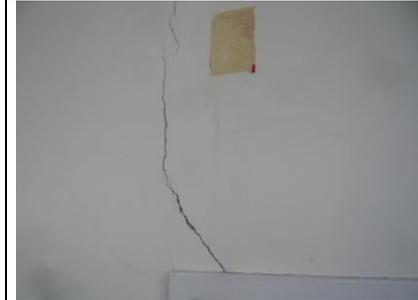
代表建設年	昭和61年		1986年		
	経過年数	32年				
	構造種別	鉄筋コンクリート造				
	評 価	1. 屋根・屋上			B	
		2. 外壁			C	
3. 内部仕上げ				C		
4. 電気設備				B		
5. 機械設備				B

特記事項 屋上 目地劣化あり 雑草繁茂あり	特記事項 外壁 ひび割れ、鉄筋露出多数 タイル浮き等あり	特記事項 内壁 ひび割れ多数 天井水浸み等あり

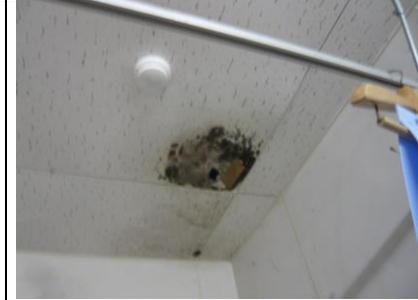
学校施設名：		東中学校		屋内運動場

代表建設年	昭和61年		1986年		
	経過年数	32年				
	構造種別	鉄骨				
	評 価	1. 屋根・屋上			B	
		2. 外壁			C	
3. 内部仕上げ				B		
4. 電気設備				B		
5. 機械設備				B

特記事項 屋根 ドレンに堆積物あり	特記事項 外壁 ひび割れ、鉄筋露出多数 鉄部発錆あり	特記事項 内壁 塗装はがれ多数 漏水痕、ひび割れあり

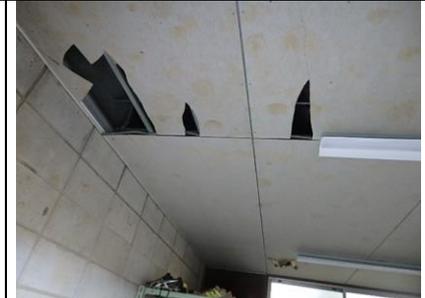
代表建設年	昭和61年	1986年	
	経過年数	32年		
	構造種別	鉄骨造		
	評 価	1. 屋根・屋上	B	
		2. 外壁	B	
3. 内部仕上げ		C		
4. 電気設備		B		
	5. 機械設備	B

特記事項 特になし	特記事項 外壁 ひび割れ等あり サッシガラス割れあり	特記事項 天井 破損あり

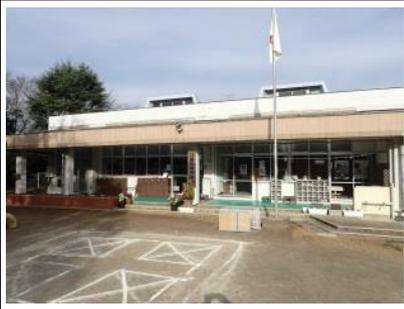
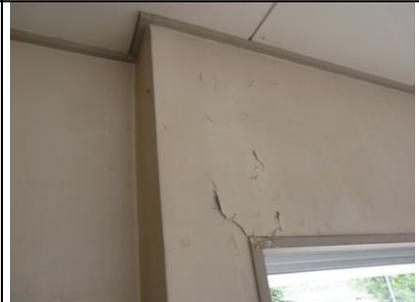
学校施設名 :		新利根幼稚園	園舎 A, B

代表建設年	昭和54年	1979年	
	経過年数	39年		
	構造種別	鉄筋コンクリート造		
	評 価	1. 屋根・屋上	C	
		2. 外壁	C	
3. 内部仕上げ		B		
4. 電気設備		B		
	5. 機械設備	B		
1. 屋上・屋根	2. 外壁	3. 内部仕上げ

特記事項 屋上 目地劣化多数 笠木ひび割れ、屋根鉄部発錆、ドレン詰り等多数	特記事項 外壁、庇等 ひび割れ多数 庇ひび割れ多数、トップライト割れあり	特記事項 内壁 ひび割れ多数 漏水痕あり、非常用照明未点灯箇所あり		
学校施設名 :		新利根幼稚園	配膳室

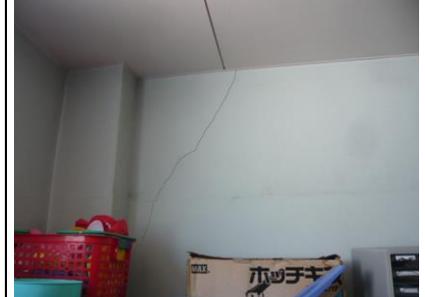
代表建設年	昭和57年	1982年			
	経過年数	36年				
	構造種別	鉄筋コンクリート造				
	評 価	1. 屋根・屋上				B
		2. 外壁				B
3. 内部仕上げ					B	
4. 電気設備					B	
	5. 機械設備				B

特記事項 屋上 防水シート経年劣化	特記事項 外壁 ひび割れあり サッシシーリング劣化、クレセント 不良箇所あり	特記事項 内壁 ひび割れあり 天井漏水痕あり

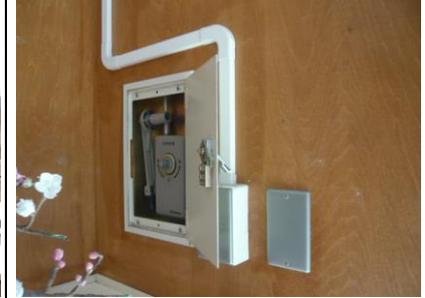
学校施設名：		桜川こども園		園舎（保育所棟）

代表建設年	平成13年	2001年			
	経過年数	17年				
	構造種別	木造				
	評 価	1. 屋根・屋上				A
		2. 外壁				B
3. 内部仕上げ					B	
4. 電気設備					A	
	5. 機械設備				A

特記事項 特になし	特記事項 外壁 外壁材浮きあり サッシ下部漏水痕あり	特記事項 内壁 排煙窓開閉装置カバー不具合あり 避難経路確保不十分箇所あり

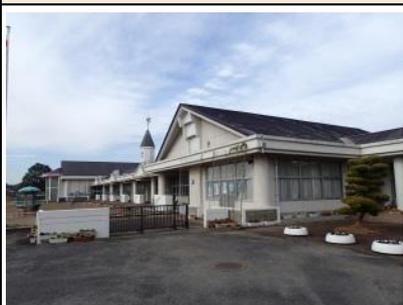
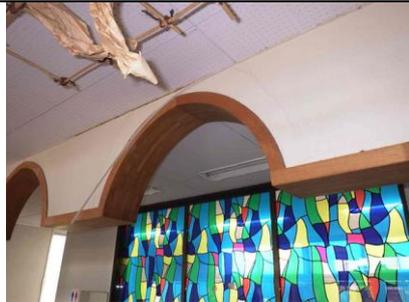
学校施設名：		ゆたか幼稚園		園舎

代表建設年	平成元年		1989年			
	経過年数	29年					
	構造種別	鉄筋コンクリート造					
	評 価	1. 屋根・屋上			C		
		2. 外壁			B		
3. 内部仕上げ				B			
4. 電気設備				B			
				5. 機械設備		B

<b>特記事項</b> 屋上 屋根材鉄部発錆多数 陸屋根部水たまりあり	<b>特記事項</b> パラペット、外壁 ひび割れ多数 タイル浮きあり、サッシコーキング 外部全箇所劣化	<b>特記事項</b> 内壁 ひび割れ多数 天井漏水痕多数

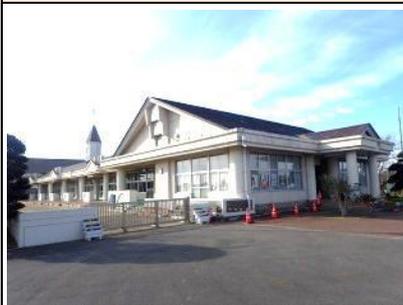
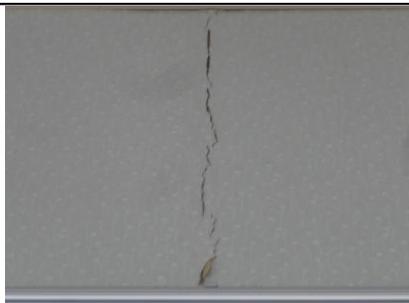
学校施設名：		みのり幼稚園		園舎

代表建設年	平成元年		1989年			
	経過年数	29年					
	構造種別	鉄筋コンクリート造					
	評 価	1. 屋根・屋上			B		
		2. 外壁			C		
3. 内部仕上げ				B			
4. 電気設備				B			
				5. 機械設備		B

<b>特記事項</b> 屋上 屋根材防水層経年劣化あり ドレンに堆積物あり	<b>特記事項</b> 外壁 ひび割れ多数 サッシコーキング外部劣化箇所あり 軒下鉄筋露出あり	<b>特記事項</b> 内壁 ひび割れ多数 天井漏水痕多数

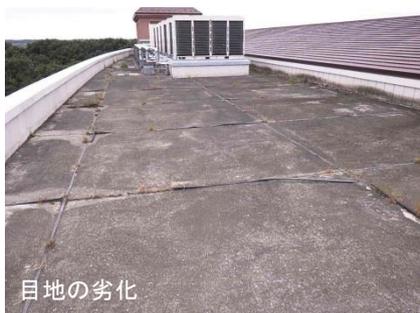
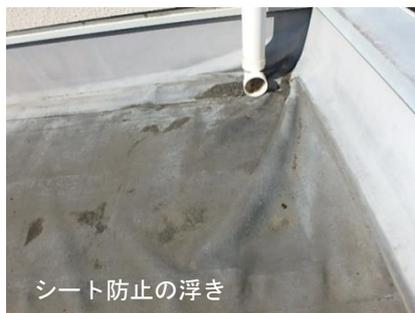
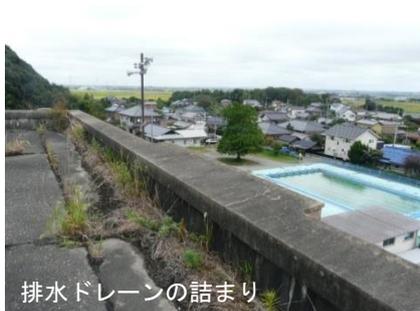
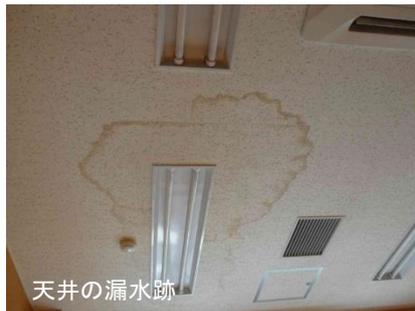
建築基準法第 12 条点検の調査事項である「屋上面」に着目すると、摩耗やひび割れ等の状況から要是正と指摘を受けた校舎等は 28 施設のうち半分以上となる 18 施設あり、屋内運動場では 3 施設で指摘を受けています。また、排水設備の不具合などを示す「屋上廻り」では、校舎は 21 施設、屋内運動場でも 3 施設で指摘を受けています。

現地調査では、アスファルト防水の目地の劣化やシート防水の浮き、排水ドレーンの詰まり、雑草の繁茂などの不具合を確認しています。排水機能が正常に機能しないことにより溜まった雨水は、防水機能が低下した箇所から侵入し、コンクリートのひび割れを伝い、水の出先で雨漏りとして症状を認識します。症状を認識するまでの間、雨水は少なからず躯体に影響を及ぼすことから、学校施設を長期的に活用するためには、雨水の侵入を防止するための防水工事が重要となります。

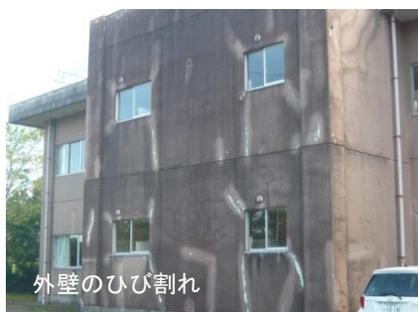
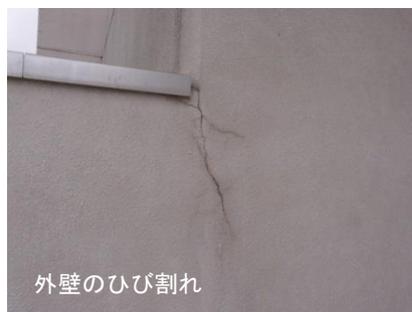
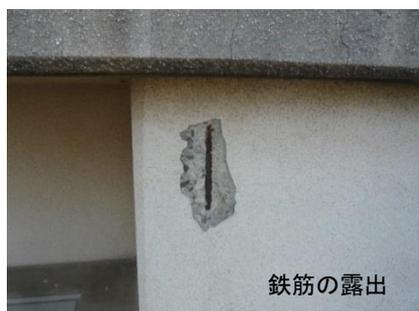
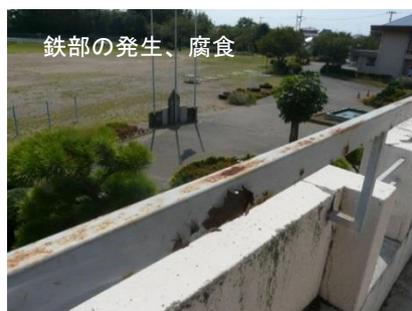
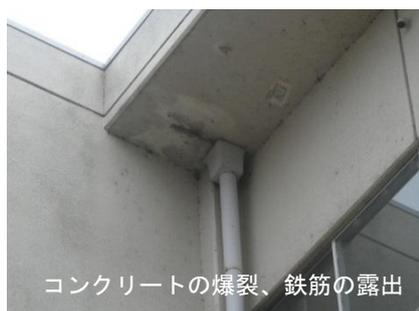
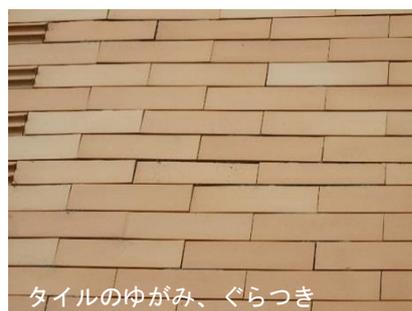
## (イ) 外壁

建築基準法第12条点検の調査事項である「躯体等」に着目すると、躯体コンクリートのひび割れや鉄筋の露出状況などから要是正と指摘を受けた校舎等は28施設のうち20施設で、屋内運動場では12施設で指摘を受けています。

外壁の防水機能の低下は、雨水が浸透することで躯体コンクリート強度の低下やコンクリート内部の鉄筋を腐食させることにつながり、建物構造に大きく影響を及ぼします。学校施設を長く、安全に活用するためには、屋上同様、外壁からの雨水の侵入を防止するための防水工事が重要となります。

また、外壁の劣化を放置してしまうと、突然外壁タイルやモルタルが落下するなどの事故が発生する可能性があるため、児童生徒の安全性に配慮した維持管理を行う必要があります。

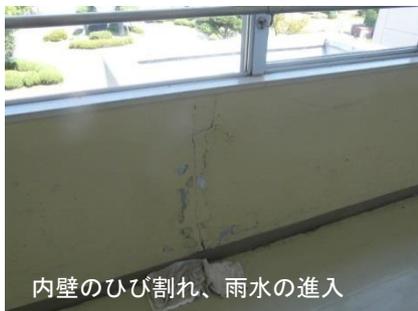
内壁のひび割れ、雨水の進入

学校施設ヒアリングシート 의견を見ると、内壁のひび割れやシーリング材の劣化などが原因と思われる雨水の侵入が複数の学校から寄せられています。このことから、学校施設を長期的に活用するためには、雨水の侵入を防ぐための防水工事を優先的に実施する必要があります。

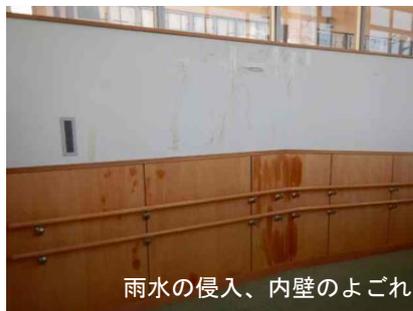
雨水の侵入、内壁のよごれ

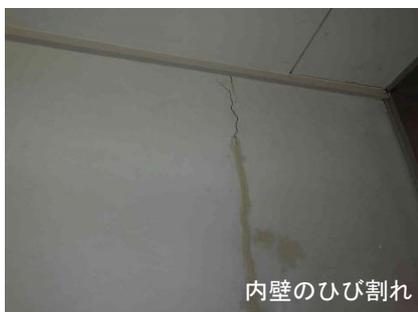
内壁のひび割れ

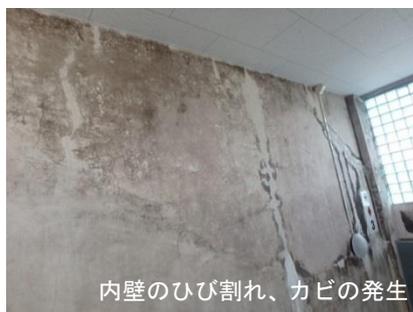
内壁のひび割れ、カビの発生

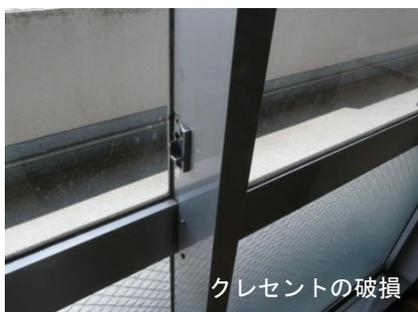
クレセントの破損

また、窓サッシなどの開口部において、戸車の摩耗やフレームの歪み、クレセントの破損などが原因で開閉をスムーズに行うことができない箇所を確認しました。窓サッシの開閉がスムーズに行えないことが、無理な力加減によるサッシの落下や児童生徒の転落事故につながることも考えられるため、戸車の取替えや調整など児童生徒の安全性に配慮した維持管理を行う必要があります。

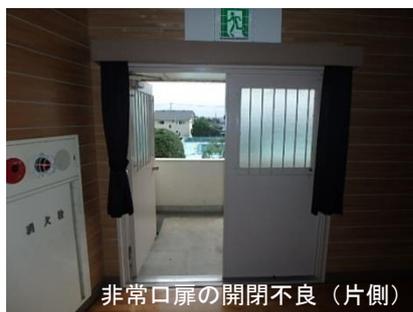
非常口扉の開閉不良（片側）

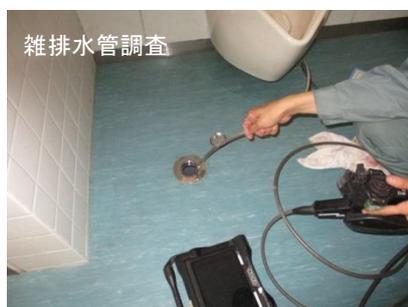
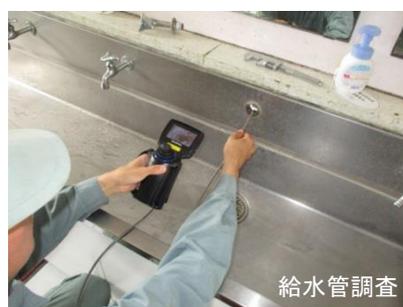
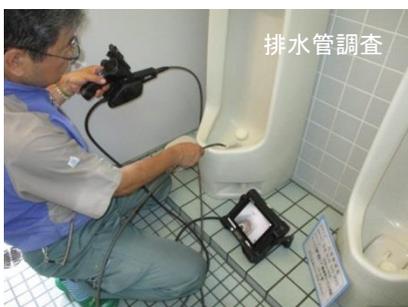
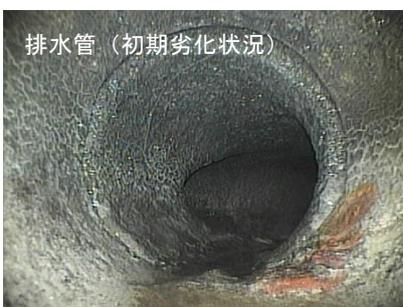
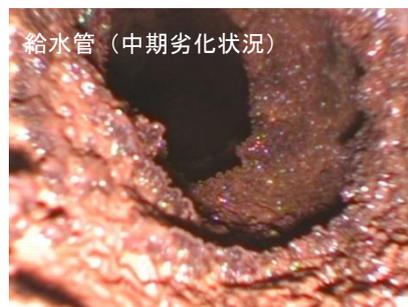
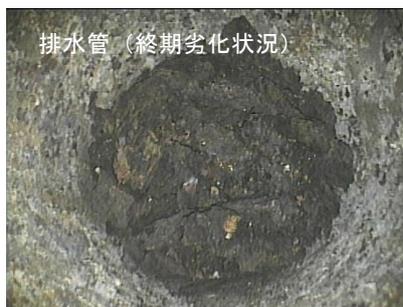
## (I) 給排水管

給排水設備調査で設備評価Ⅲ以上と評価された施設数は、給水管で8施設、雑排水管で6施設、汚水管で2施設となっています。

特に江戸崎小学校、あずま東小学校、あずま北小学校、桜川中学校、新利根幼稚園の5校の給水管においては、設備評価Ⅳと診断され、配管の腐食や錆瘤の成長による管路の狭窄などを確認しており、早急な対応が必要となります。

学校施設名	構造	経過年数	改修が必要な設備	緊急に改修が必要な理由
江戸崎小学校 南校舎	RC	28	給水管改修	錆瘤等により管路閉塞
あずま東小学校 校舎	RC	38	給水管改修	錆瘤等により管路閉塞
あずま北小学校 校舎	RC	39	給水管改修	錆瘤等により管路閉塞
桜川中学校 武道場	S	35	給水管改修	錆瘤等により管路閉塞
新利根幼稚園 園舎	RC	39	給水管改修	錆瘤等により管路閉塞
