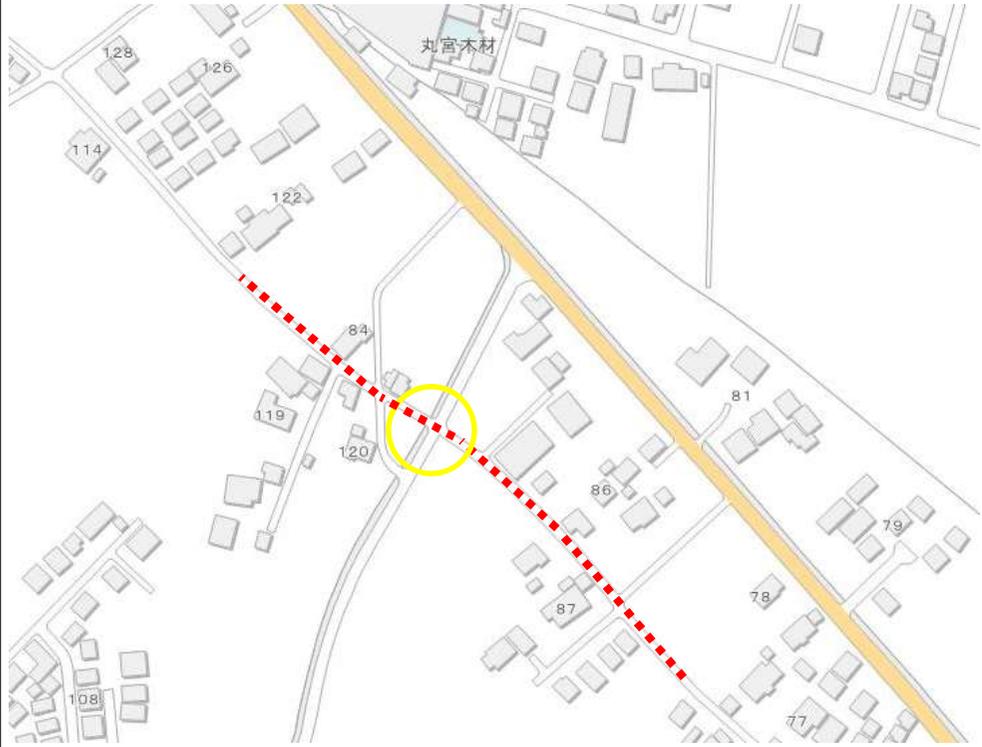
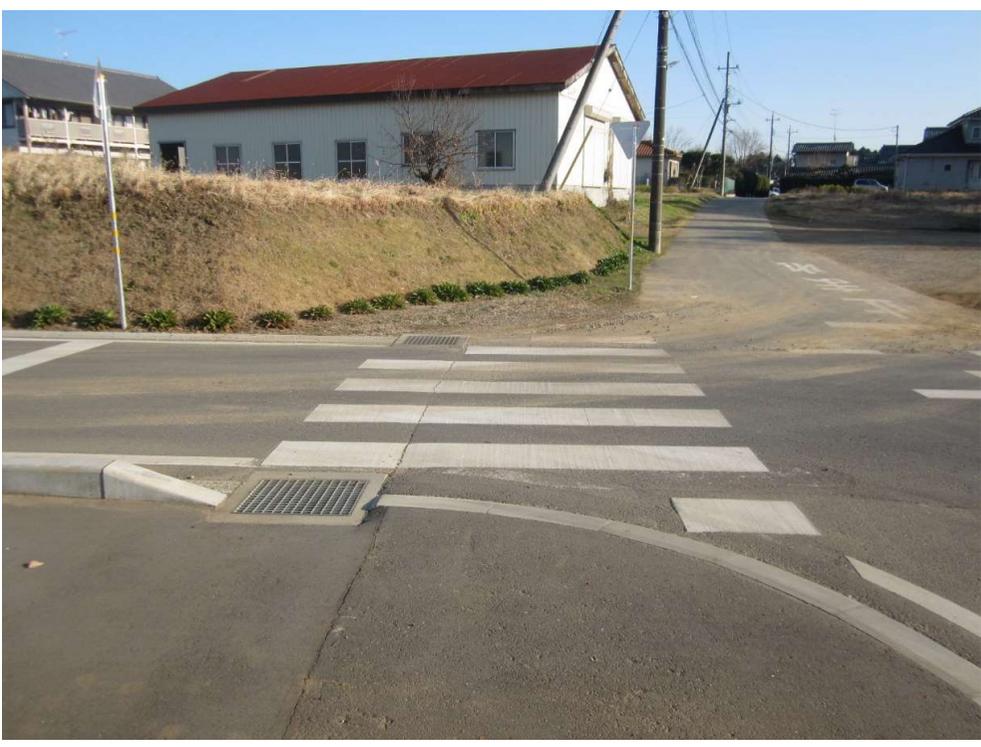
学校名	5. 沼里小学校	路線	市道（江）3202号線	位置	月出里86-1番地付近交差点		
通学路の状況				対策内容			
交通量が多いが横断歩道がないため、道路横断が危険。				横断歩道の新設		対策済	H28. 6月
位置図				現況写真

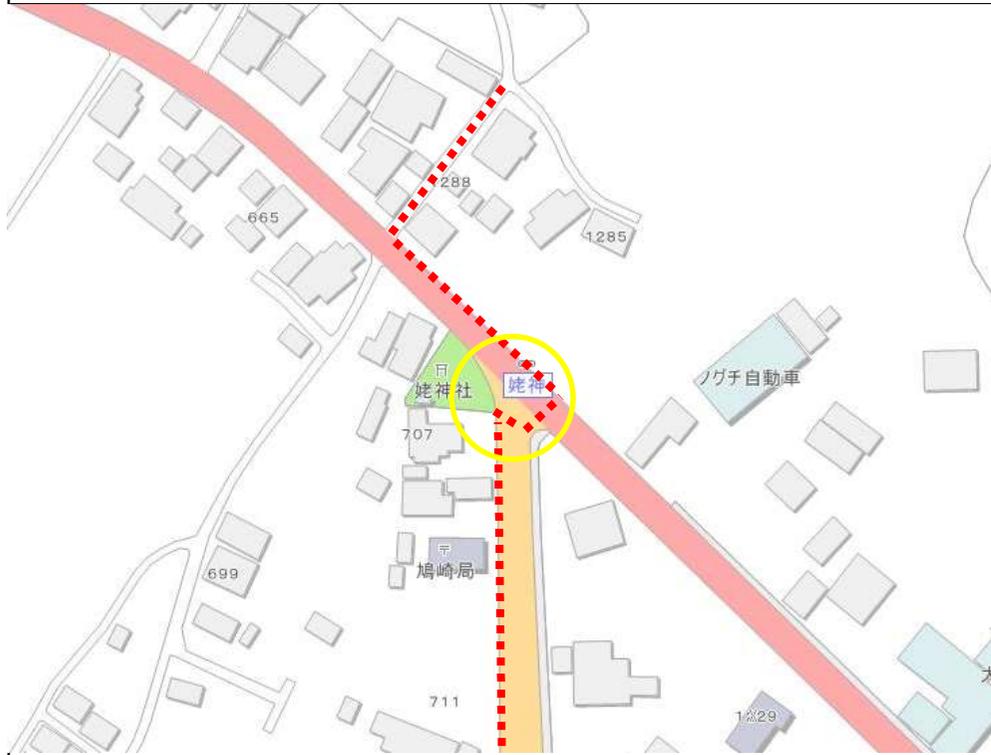
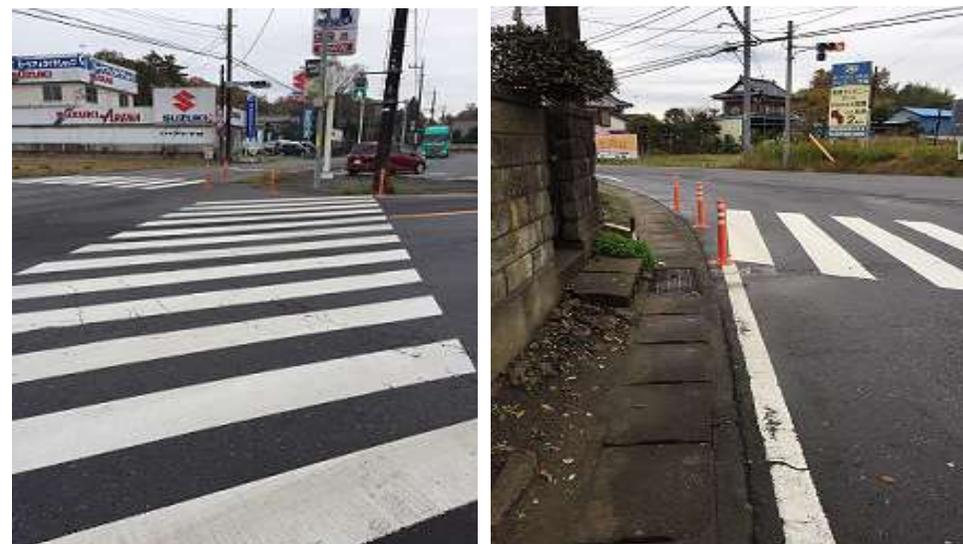
学校名	6. 江戸崎小学校	路線	国道125号	位置	佐倉1266-2番地付近姥神交差点
通学路の状況				対策内容	
国道125号と県道49号線が交わる交差点で朝夕は交通量が多いが、横断歩道がない箇所があるため、2回横断しなくてはならない。				横断歩道の再塗装・ポール設置	対策済 R4. 10月
位置図				現況写真

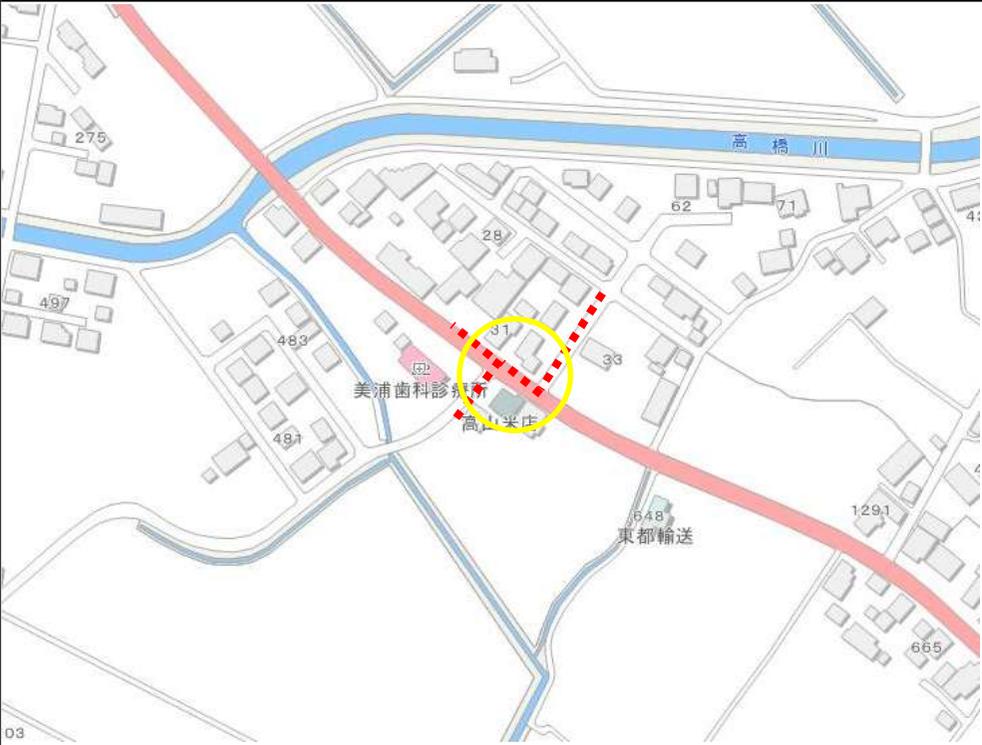
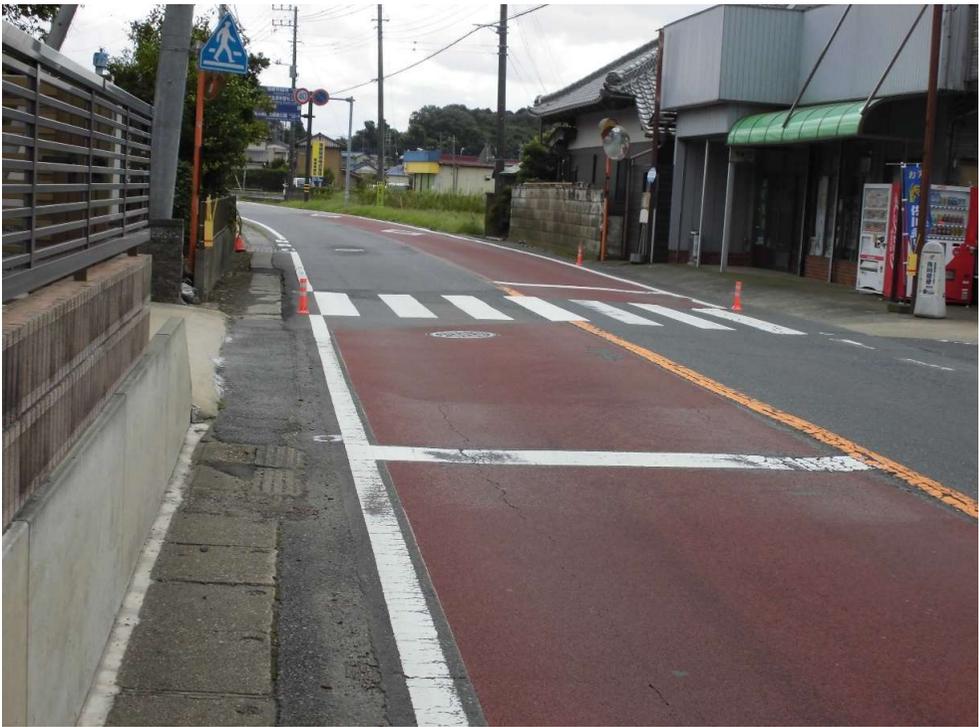
学校名	7. 江戸崎小学校	路線	国道125号	位置	鳩崎20-3番地付近
通学路の状況				対策内容	
横断歩道はあるが、交通量が非常に多いため、横断が危険。				①横断歩道の手前を着色舗装	対策済 H25. 8月
				②ポストコーンを設置	対策済 H30. 8月
位置図				現況写真

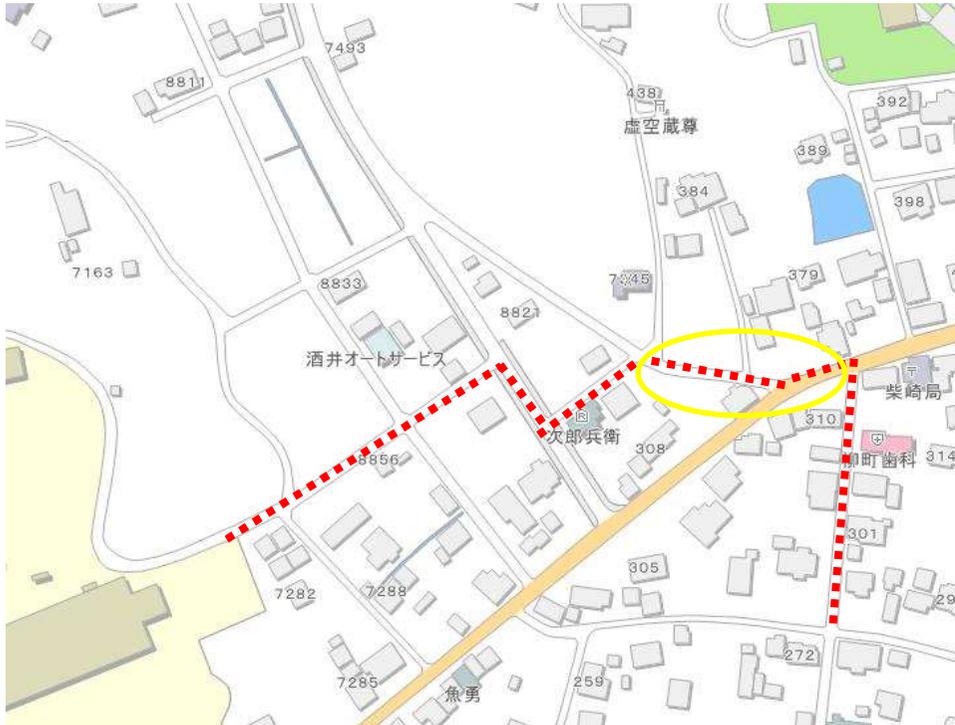
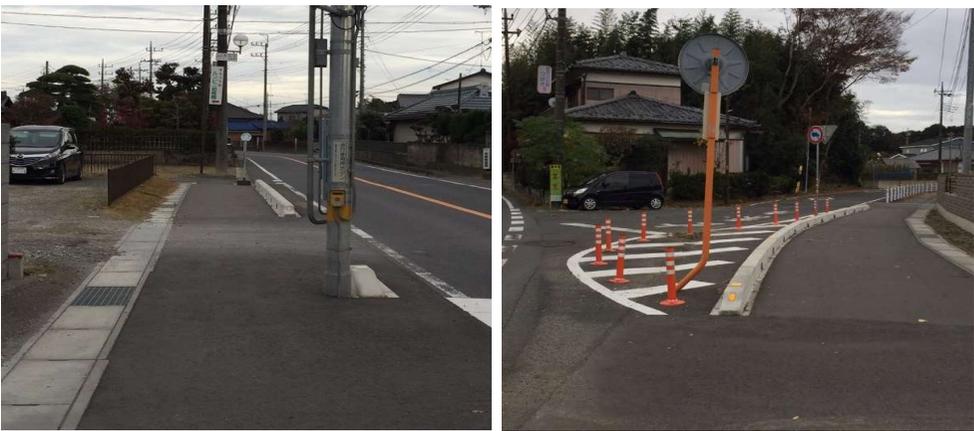
学校名	8. 新利根小学校	路線	竜ヶ崎潮来線 市道（新）1-4号線 市道（新）764号線	位置	柴崎郵便局反対側の道路 柴崎駐在所付近
通学路の状況				対策内容	
抜け道として利用する車が多いため、児童生徒との接触の可能性がある。				歩道整備	対策済 R2. 11月
位置図				現況写真

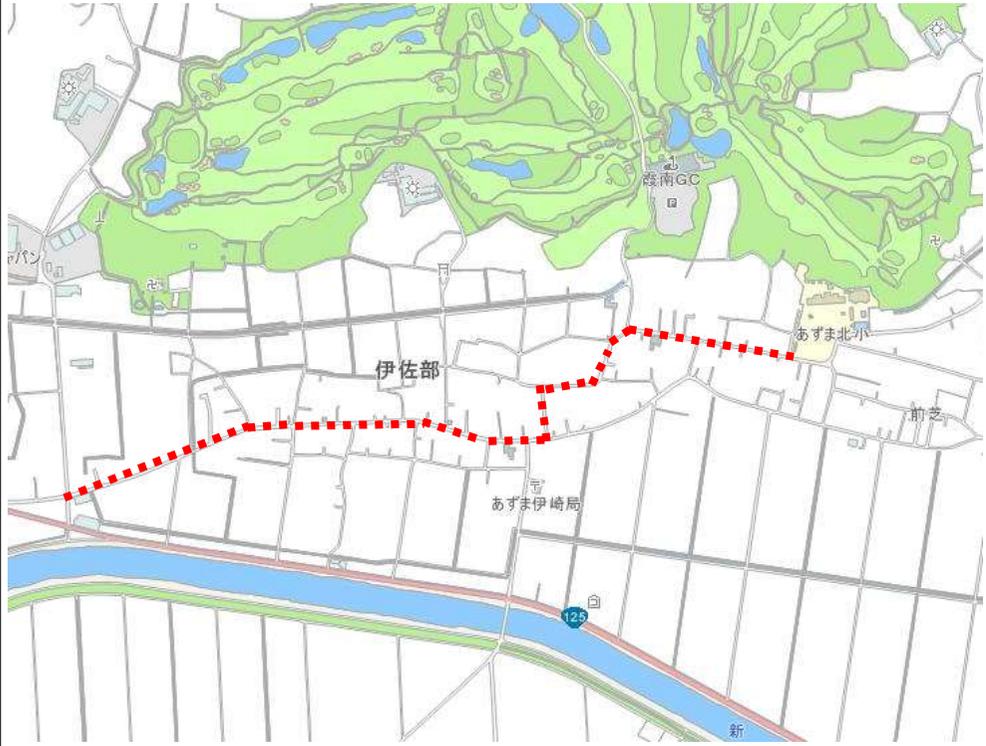
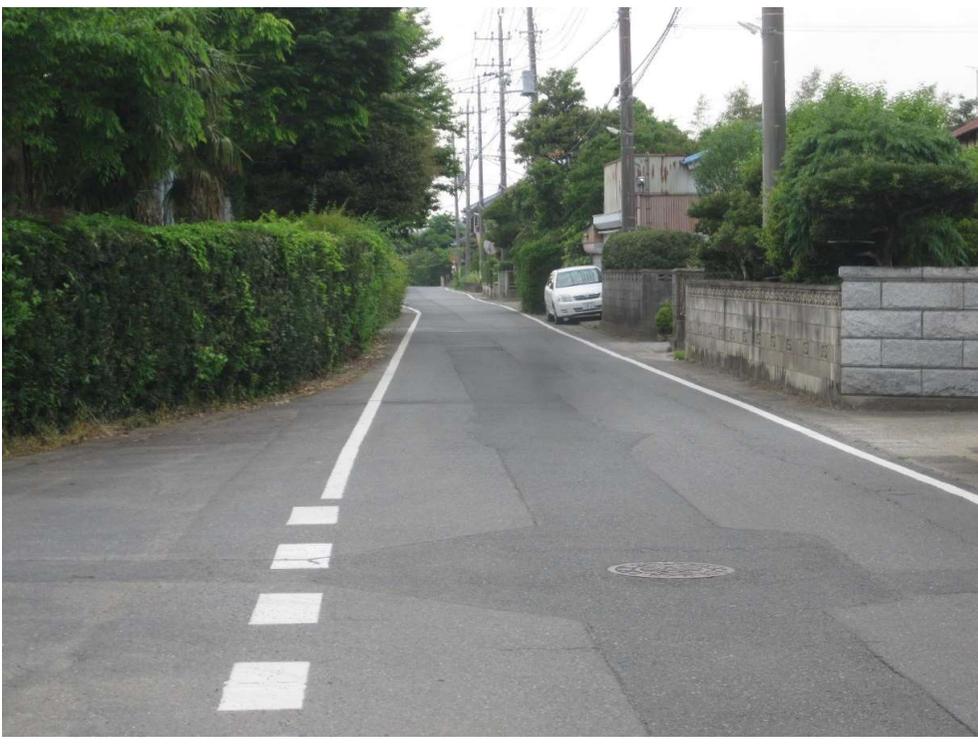
学校名	9. あずま北小学校	路線	市道（東）1-8号線 市道（東）750号線	位置	釜井住宅から学校までの通学路 釜井地区		
通学路の状況				対策内容			
道路が狭いが大型車の通行もある。また、人家が少なく、児童数減少に伴い、1人で下校する状況がある。				歩道と車道の区別を行うため、外側線の設置		対策済	H28.1月
位置図				現況写真

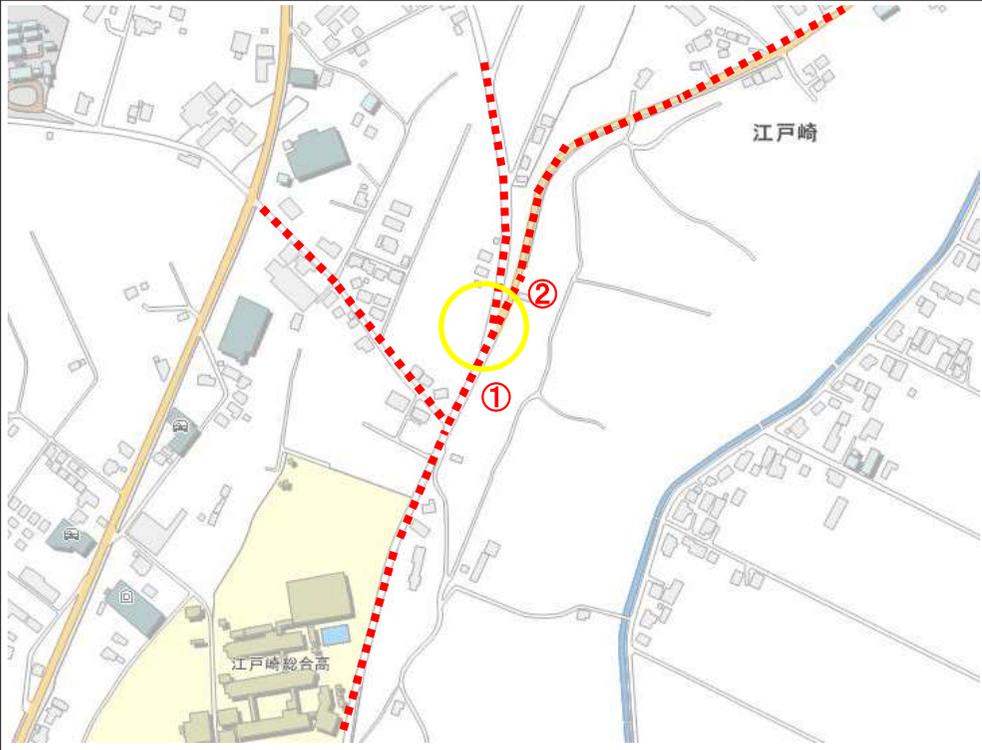
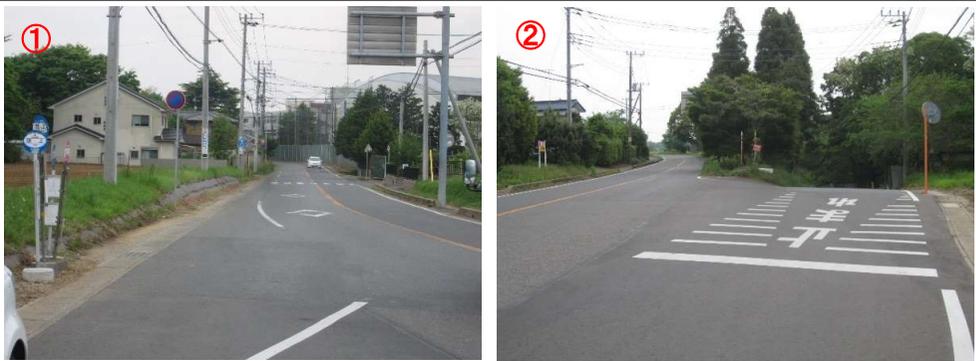
学校名	11. 江戸崎中学校	路線	市道（江）115号線	位置	吹上バス停付近
通学路の状況				対策内容	
市道から信太古渡方面に渡る際（横断歩道なし）に、道が鋭角であるため、危険。				①横断歩道までの区間の歩行スペースを広くし、路側帯の道幅を確保	対策済 H28. 2月
				②止まれ標示の塗り直し	対策済 H27. 12月
位置図				現況写真

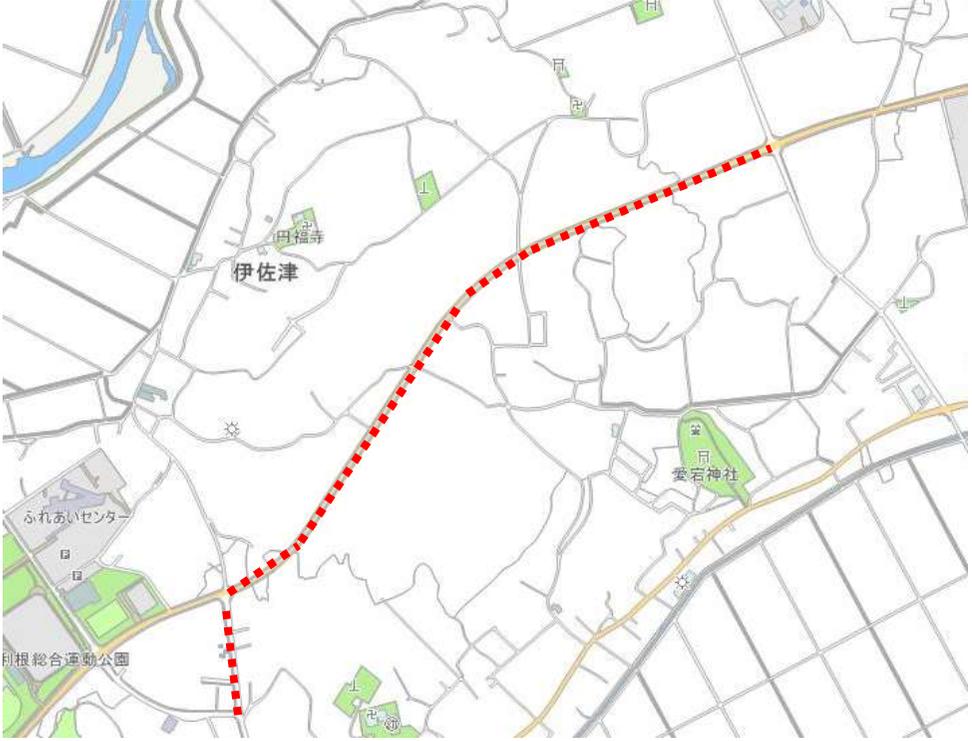
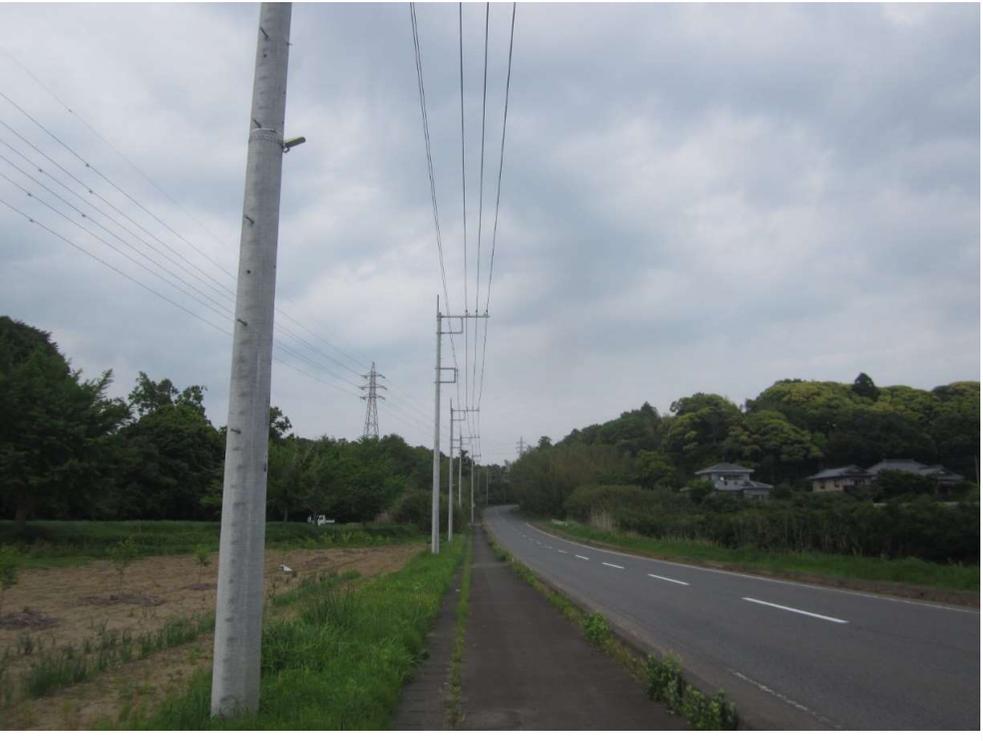
学校名	12. 新利根中学校	路線	県道5号線	位置	柴崎7542番地先から新利根直売所交差点まで		
通学路の状況				対策内容			
街灯が皆無であり、下校時には薄暗くなる。				道路沿いに新たに電柱を建てる予定のため、建柱終了後防犯灯を設置	対策済	H28. 3月	
位置図				現況写真

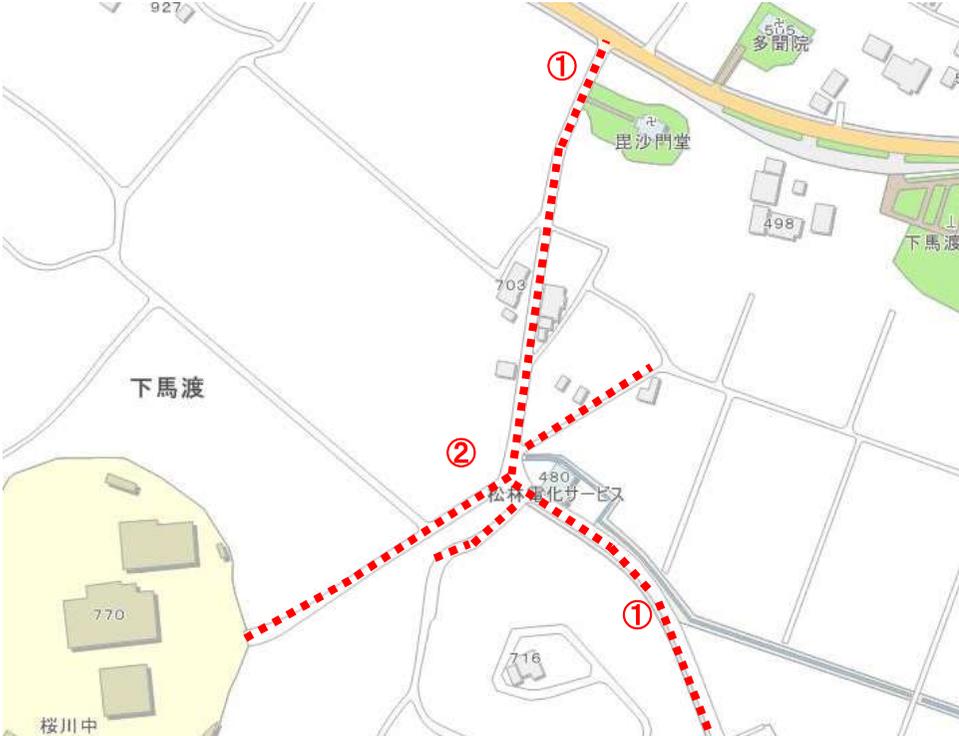
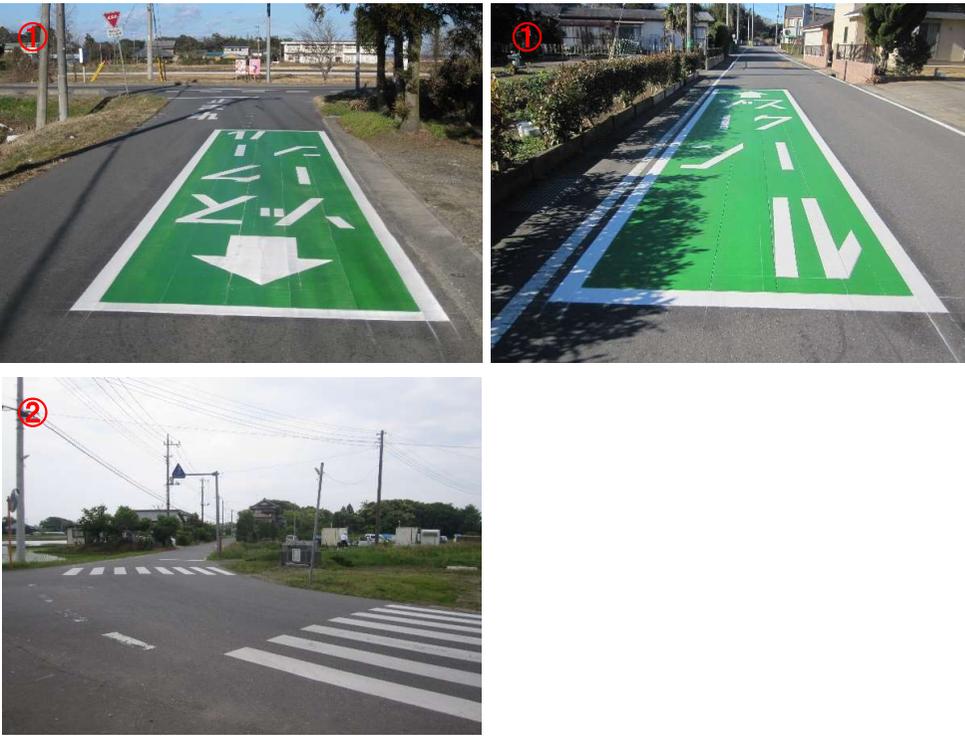
学校名	14. 桜川中学校	路線	市道（桜）1-16号線 市道（桜）3127号線	位置	学校正門より広域農道へ向かう道及び桜川地区センターへ向かう道		
通学路の状況				対策内容			
5方向の道路が交差する道路であり、市道がカーブしていて見通しが悪い。また、横断歩道のペイントが消えかかっている。				①スクールゾーンの路面標示を設置		対策済	H28. 1月
				②横断歩道の路面標示塗り直し		対策済	H27. 9月
位置図				現況写真

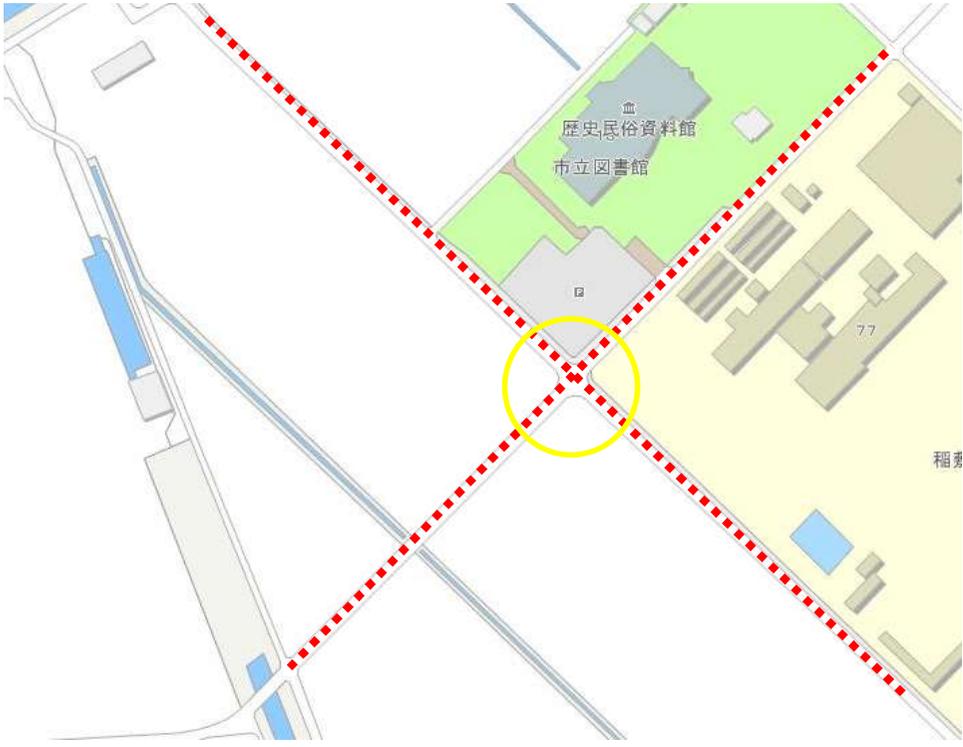
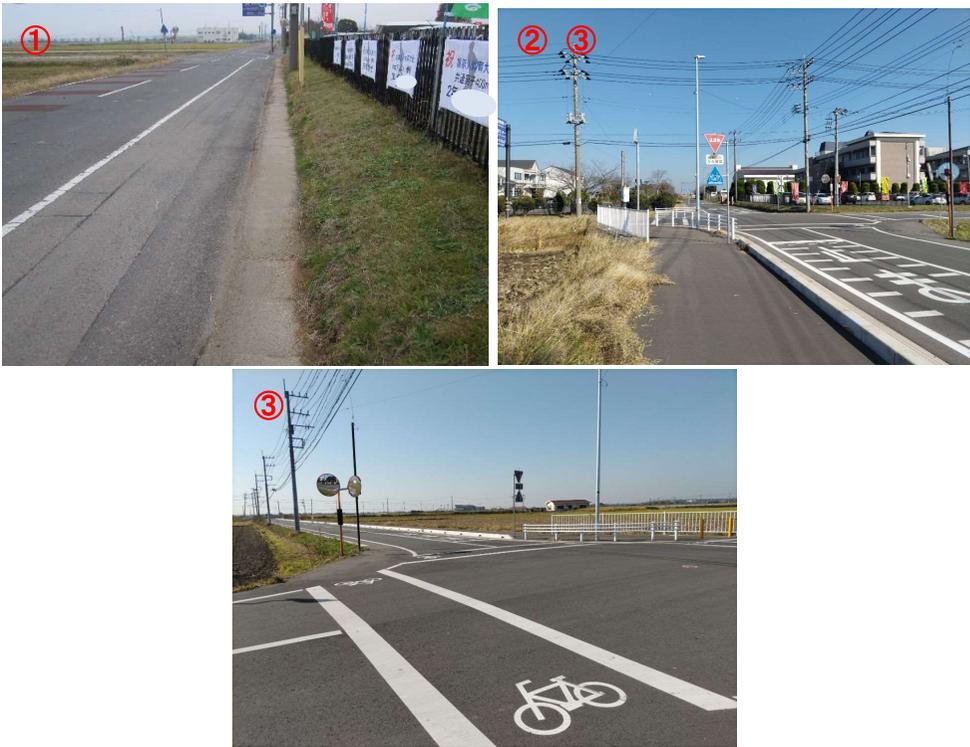
学校名	19. 東中学校	路線	市道（東）2-11号線 市道（東）1576号線	位置	八千石77番地付近の交差点
通学路の状況				対策内容	
優先道路がはっきりしないため、送迎の車と自転車通学の生徒が交錯する恐れがあり危険である。				①交差点周辺のU字溝が草等で覆われているため、除去	対策済 H28. 9月
				②拡幅工事により歩道設置	対策済 R5. 3月
				③「止まれ」表示、自転車横断帯の塗り直し	対策済 R5. 3月
位置図				現況写真

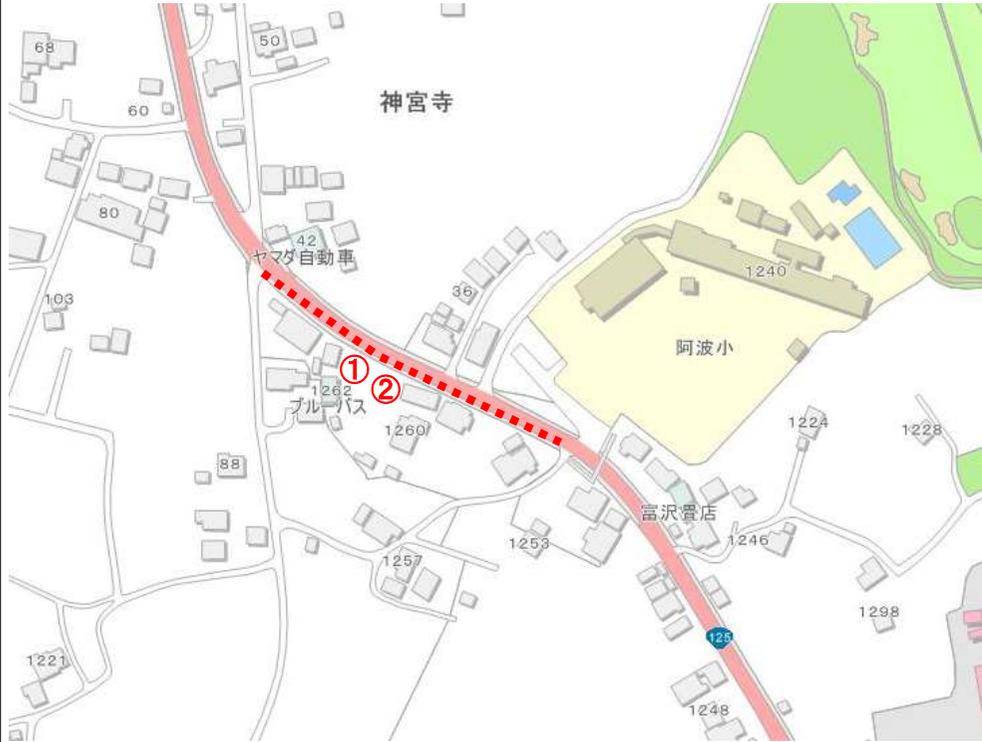
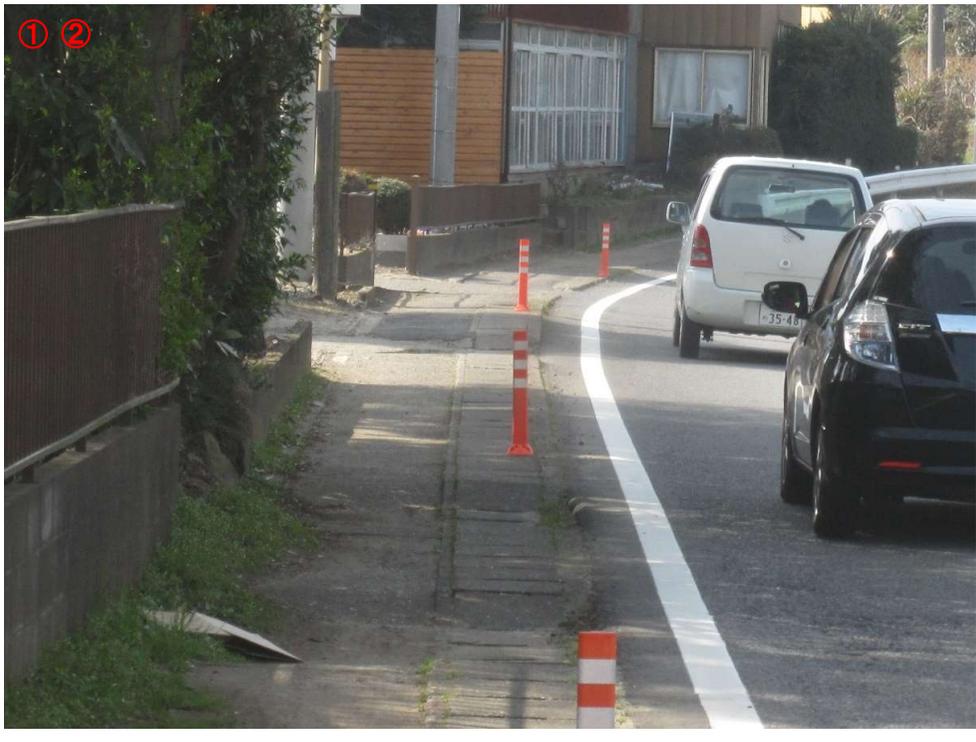
学校名	21. 阿波小学校	路線	国道125号線	位置	阿波1240番地先 阿波小学校前歩道
通学路の状況				対策内容	
交通量の多い国道だが、この区間だけガードレールがない。大型車の通行が多く、徒歩児童にとって危険。				①外側線の塗り直し	対策済 H30. 2月
				②ポストコーン等の設置	対策済 H30. 2月
位置図				現況写真

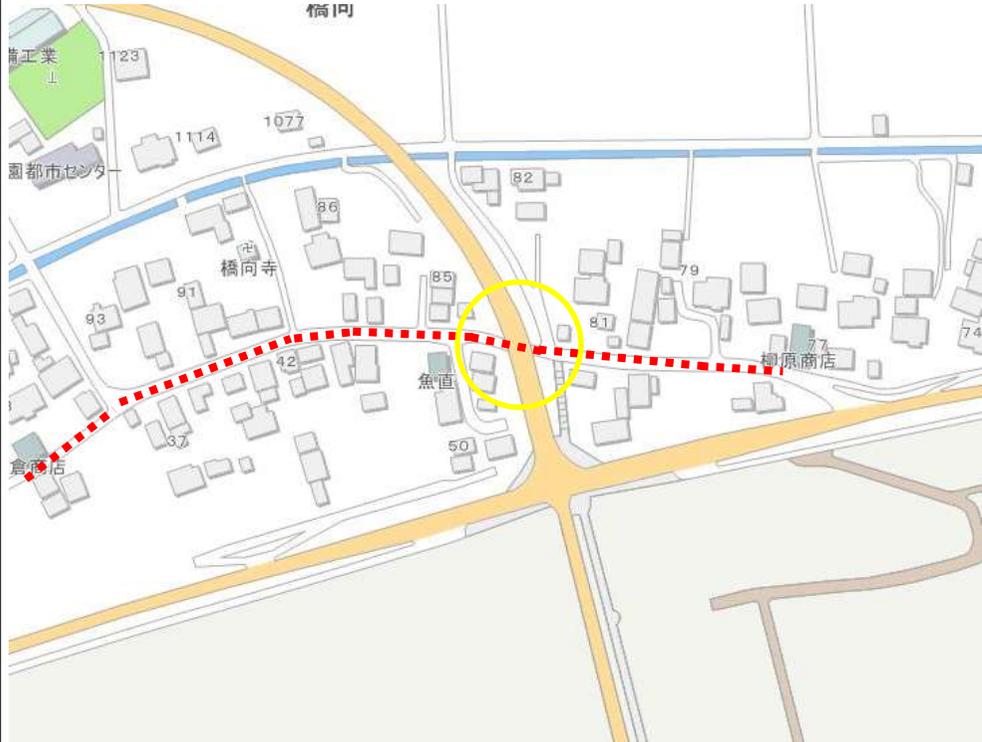
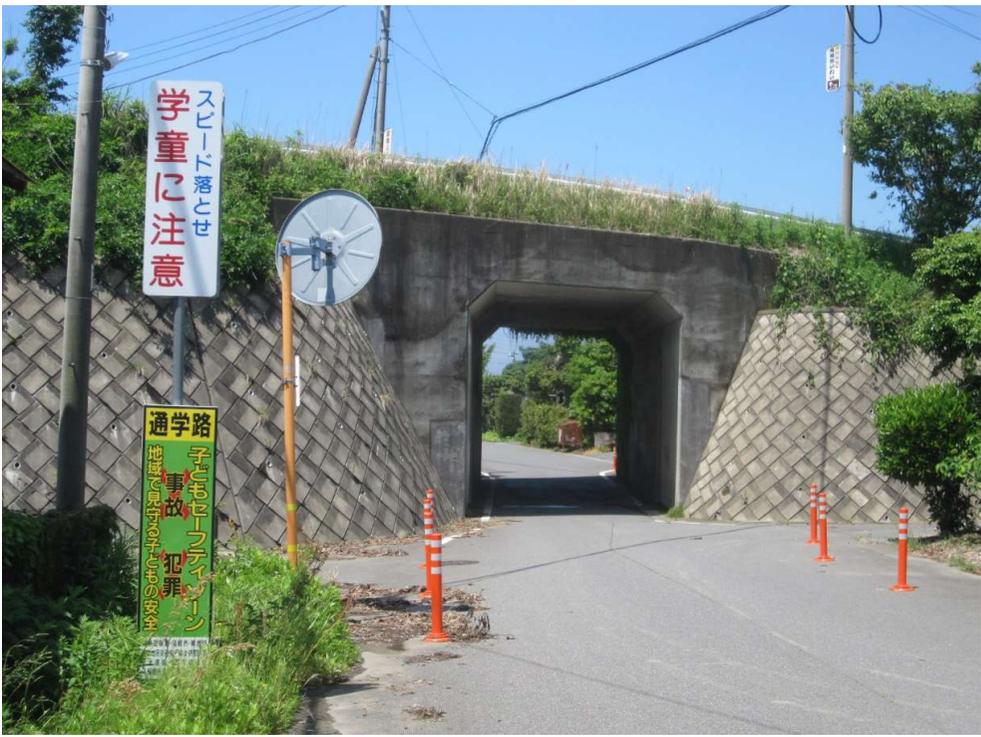
学校名	22. あずま東小学校	路線	市道（東）49号線	位置	橋向53番地先 県道107号（江戸崎神崎）線と交差するトンネル		
通学路の状況				対策内容			
速度を落とさずに通過する自動車が多い。トンネルを抜けた先が見えづらく、歩行児童に気付かず危険。				ポストコーン等の設置	対策済	H30. 3月	
位置図				現況写真

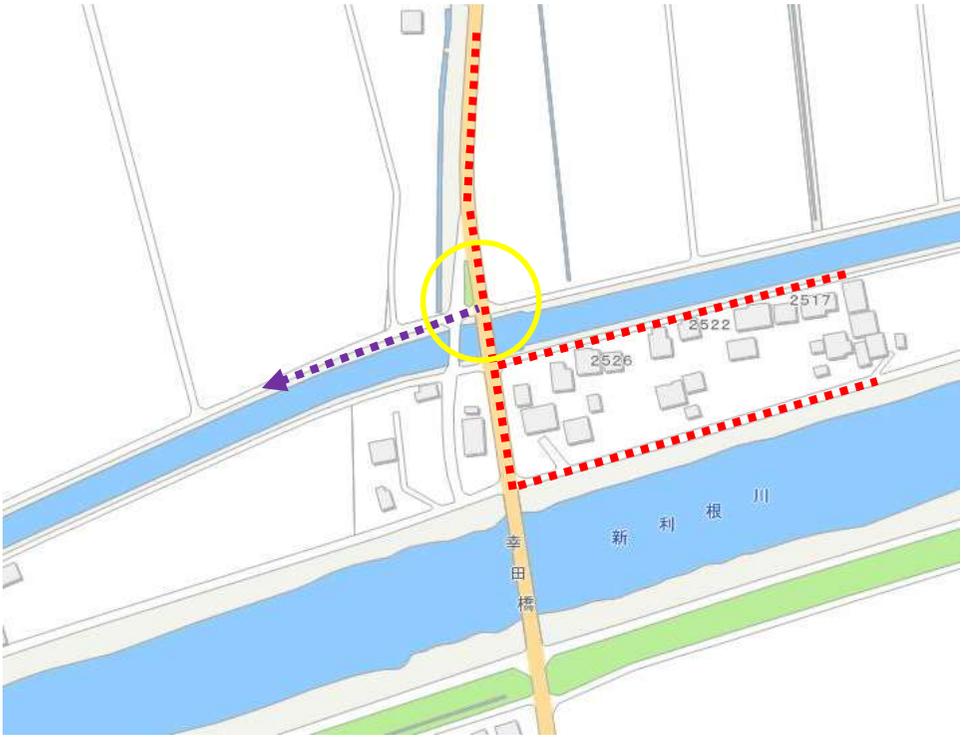
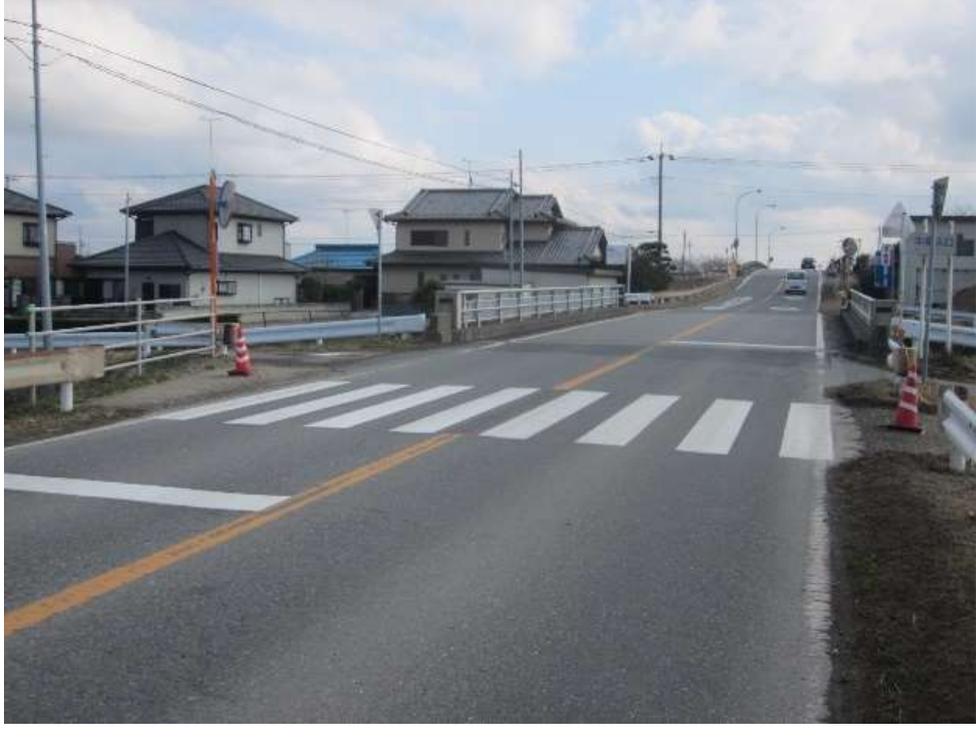
学校名	23. あずま西小学校	路線	県道107号（江戸崎神崎）線	位置	幸田2538番地先 幸田橋北側
通学路の状況				対策内容	
<p>交通量が多いうえに歩道スペースが確保されていない県道。横断歩道が設置されると県道を横断することができ、車の通行が少ない通学路での登下校が可能。</p>				横断歩道の新設	対策済
位置図				現況写真

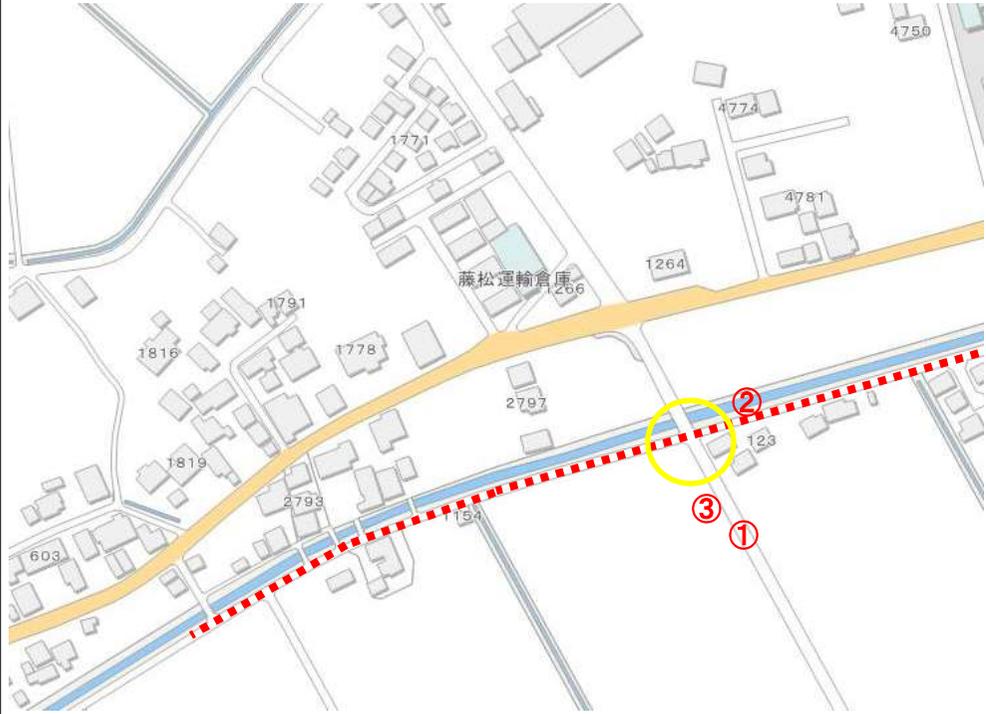
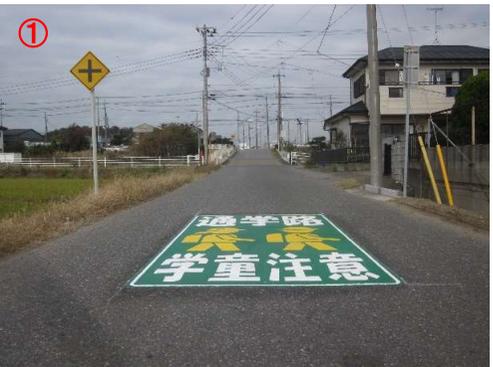
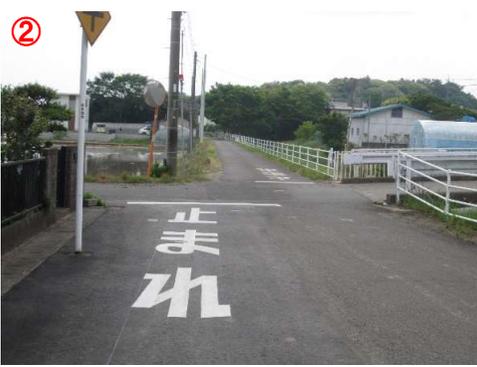
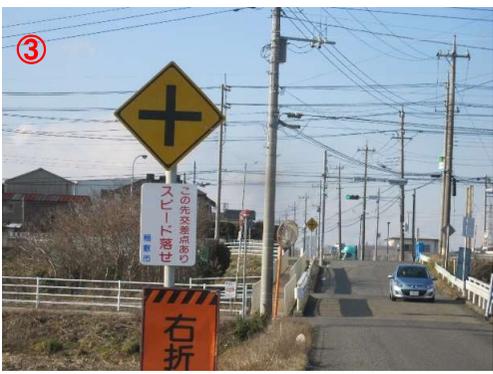
学校名	26. 新利根中学校	路線	市道（新）1149号線	位置	下太田123番地先 市道（新）1049号線との交差点
通学路の状況				対策内容	
南から県道の信号へ向かいスピードを上げてくる車が多い。大型車も多い。東から西へ通学する生徒は交差点の手前の住宅により車両から見えないので、確実な一時停止が必要となる。				①通学路注意喚起の路面標示	対策済 H30. 1月
				②止まれ表示の塗り直し	対策済 H30. 3月
				③「この先交差点あり スピード落とせ」の注意喚起看板設置	対策済 H30. 2月
位置図				現況写真

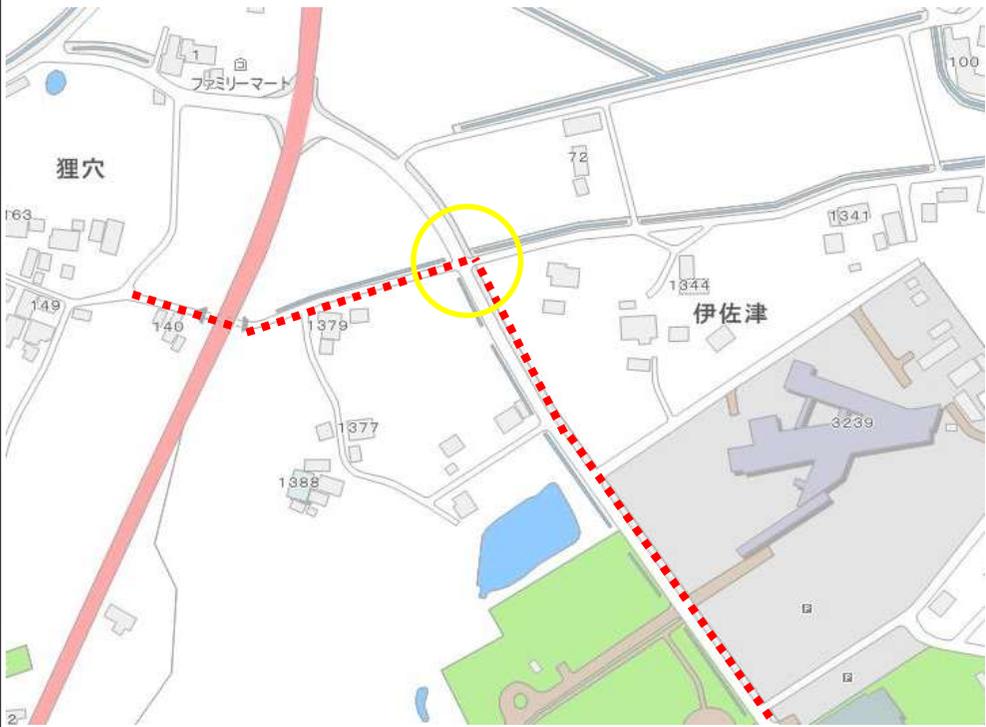
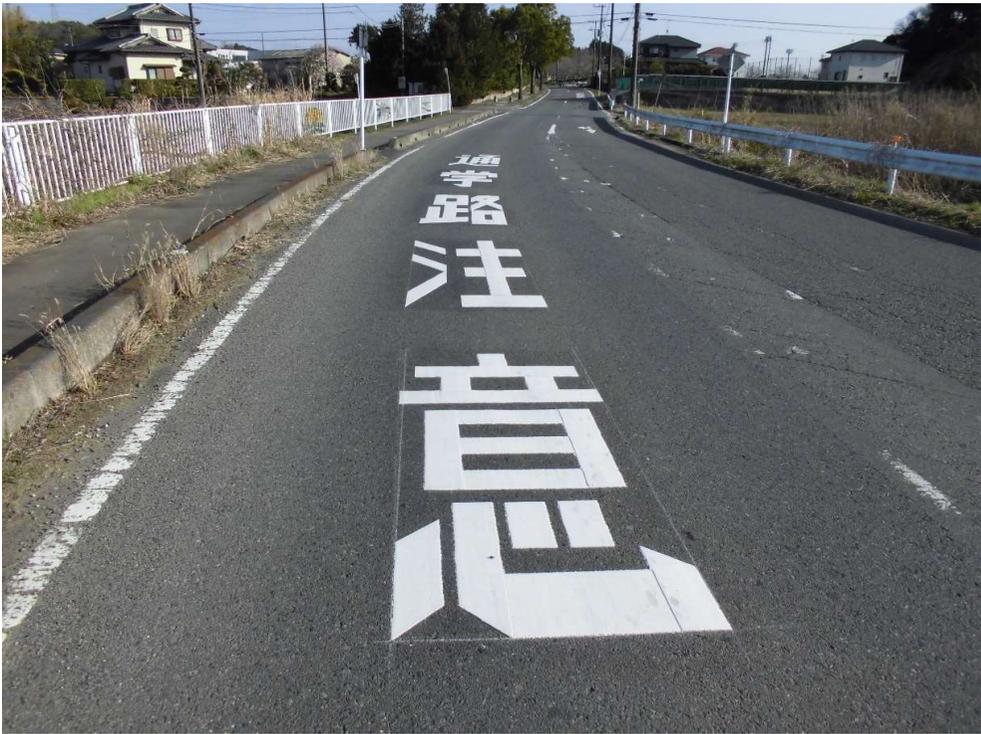
学校名	27. 新利根中学校	路線	市道（新）900号線	位置	伊佐津1368番地先 市道（新）1-3号線との交差点		
通学路の状況				対策内容			
国道408号線から県道5号線方面に向かって抜け道として使用する車両が多く、登校時には通行量が増える。				通学路注意喚起の路面標示		対策済	H31.2月
位置図				現況写真

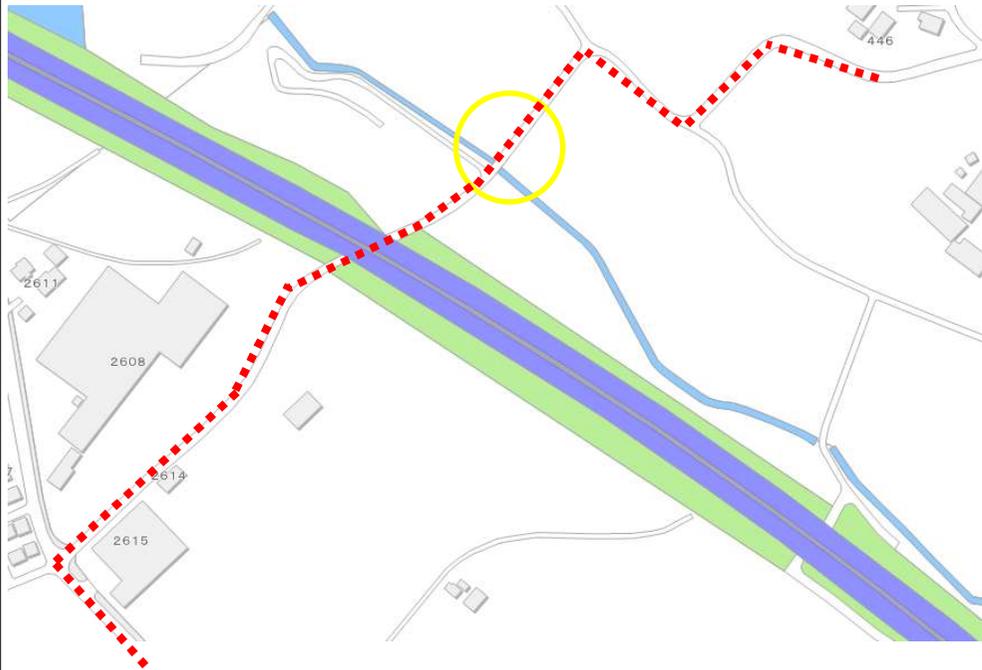
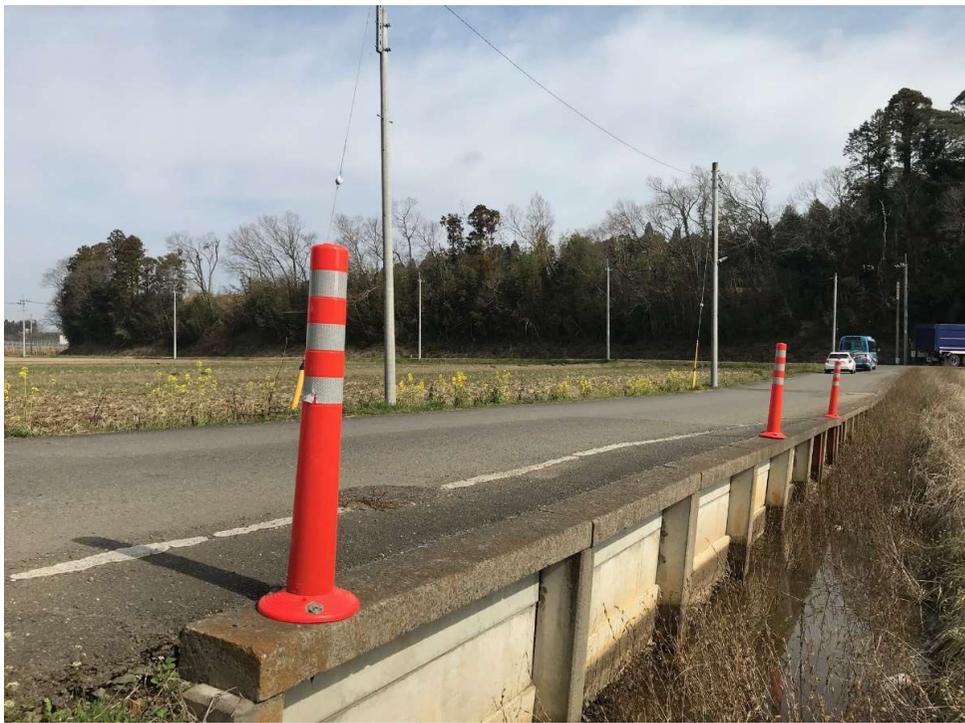
学校名	28. 沼里小学校	路線	市道（江）113号線	位置	犬塚1888-1地先
通学路の状況				対策内容	
道路の両側は田で水路が並行している。1番高いところで水路へ転落すると低学年児童は一人では登れない高さがある。朝は車も頻繁に通行する。				ポストコーン設置による注意喚起	対策済
位置図				現況写真

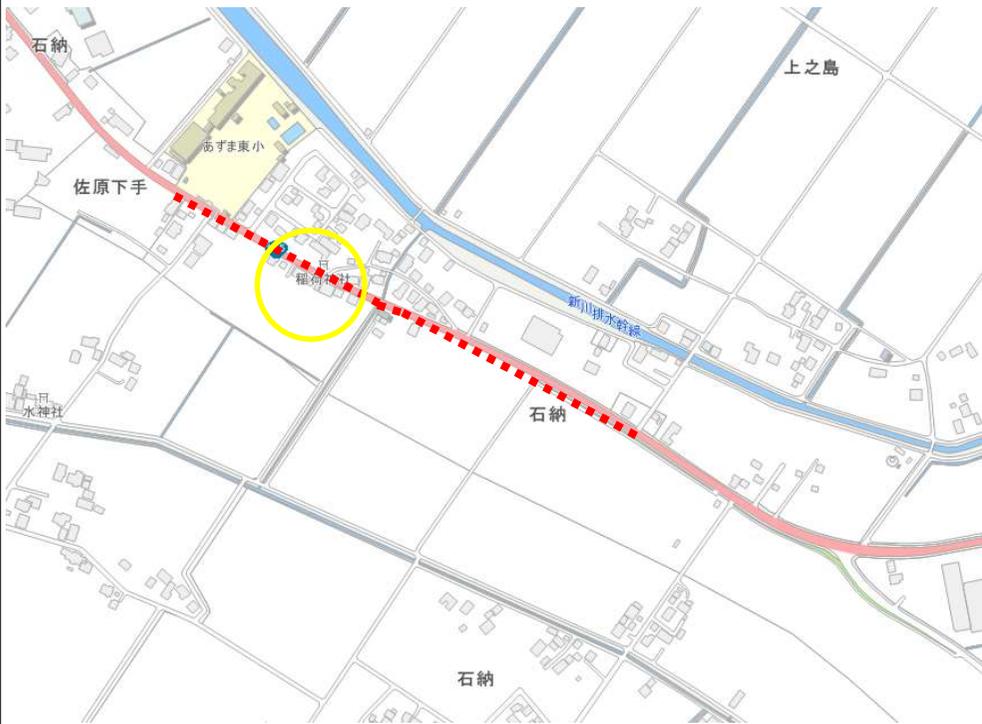
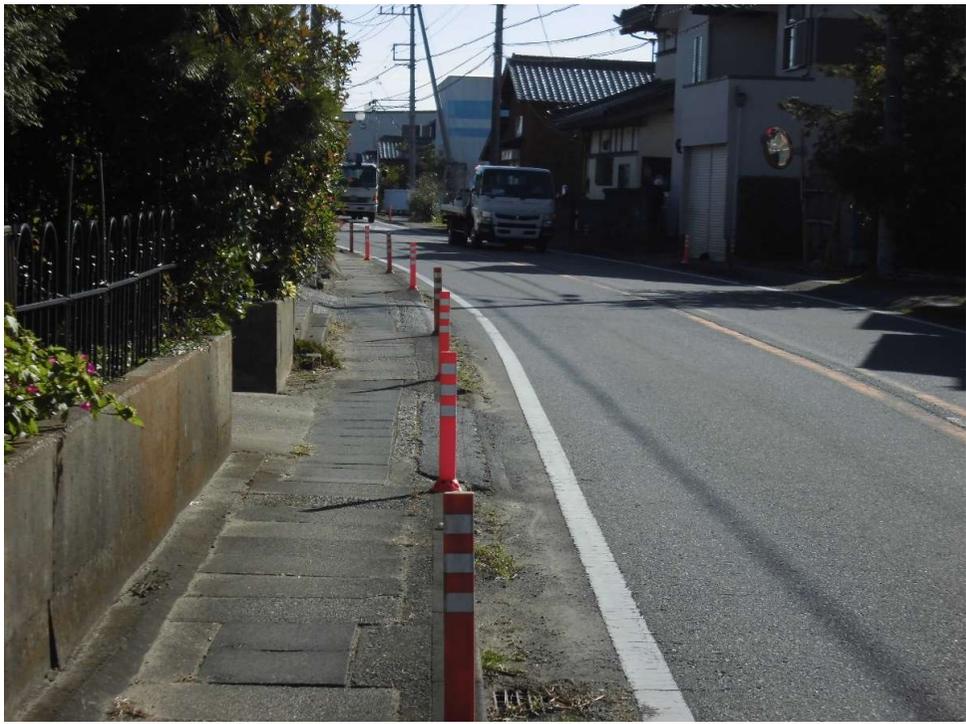
学校名	29. あずま東小学校	路線	国道125号線	位置	学校前から西代方面
通学路の状況				対策内容	
大型車の通行が多いが、ガードレールがなく、ポストコーンが数本あるのみ。				歩道幅が狭くガードレールの設置が不可能なため、ポストコーンを増設する。	対策済
					R1.9月
位置図				現況写真
