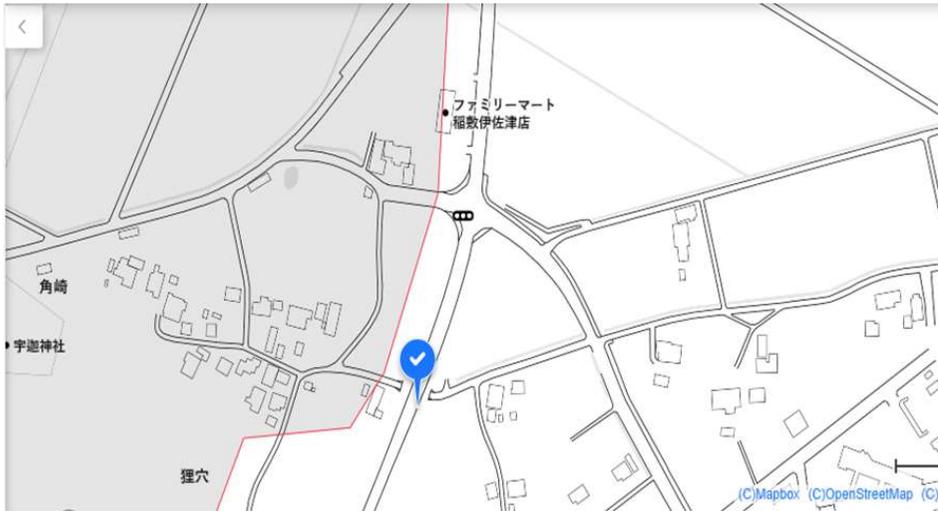
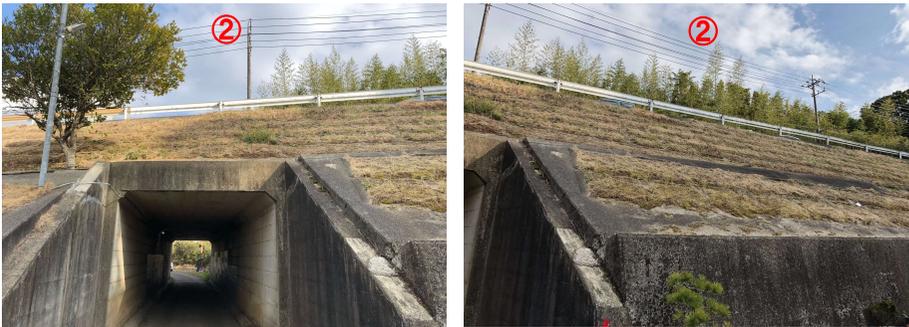
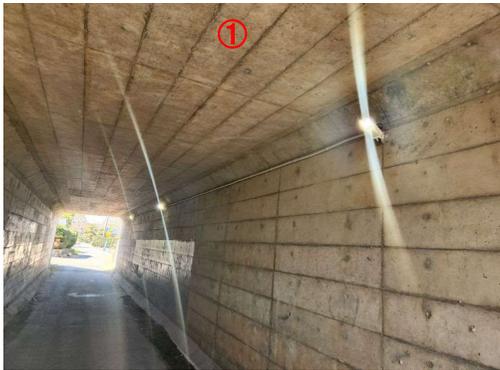
学校名	31. 新利根中学校	路線	市道（新）1-3号線	位置	国道408号線下トンネル
通学路の状況				対策内容	
夕方になるとトンネル付近が暗くなり、自転車で下校する際に危険。道幅が狭く自動車とすれ違うのは難しい。また、草木が生い茂っている。				①防犯灯設置	対策済 R6. 3月
				②道路付近の除草	対策済 R2. 9月
位置図				現況写真

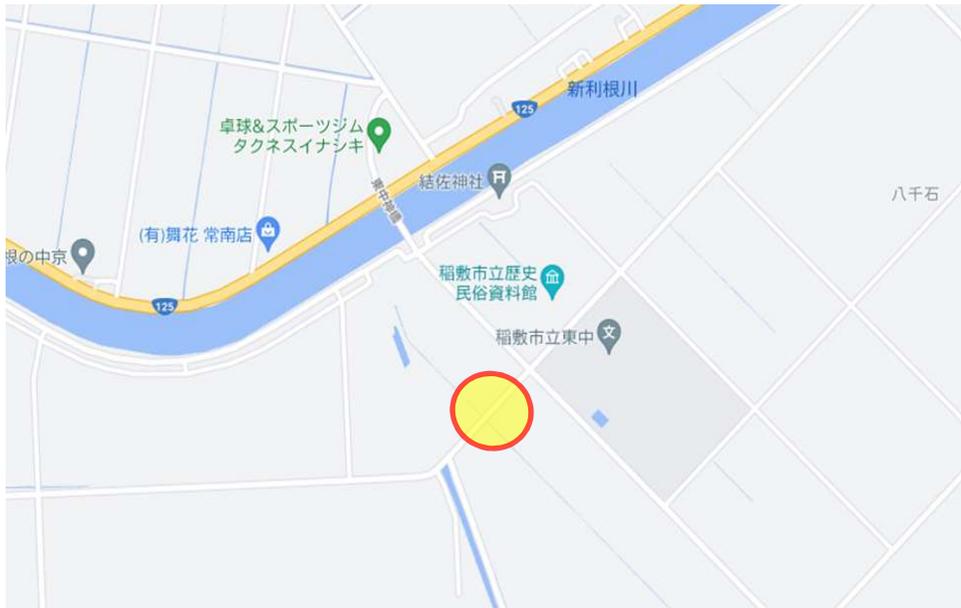
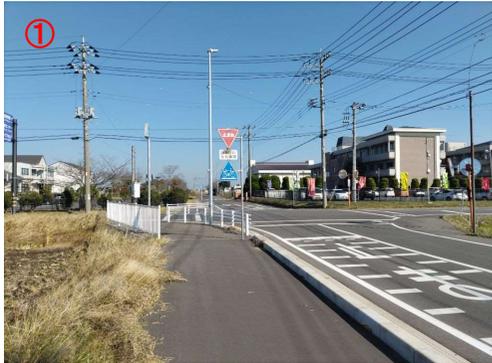
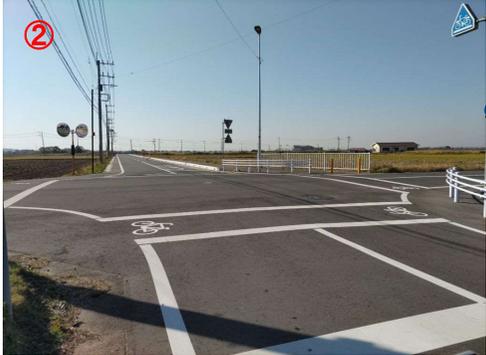
学校名	32. 東中学校	路線	市道（東）2-11号線	位置	東中学校前道路（あずま生涯学習センター前道路側）		
通学路の状況				対策内容			
抜け道として利用する車が多く、通学児童と車が接触する可能性があり危険である。				①歩道整備	対策済	R5. 3月	
				②道路の拡幅	対策済	R5. 3月	
位置図				現況写真

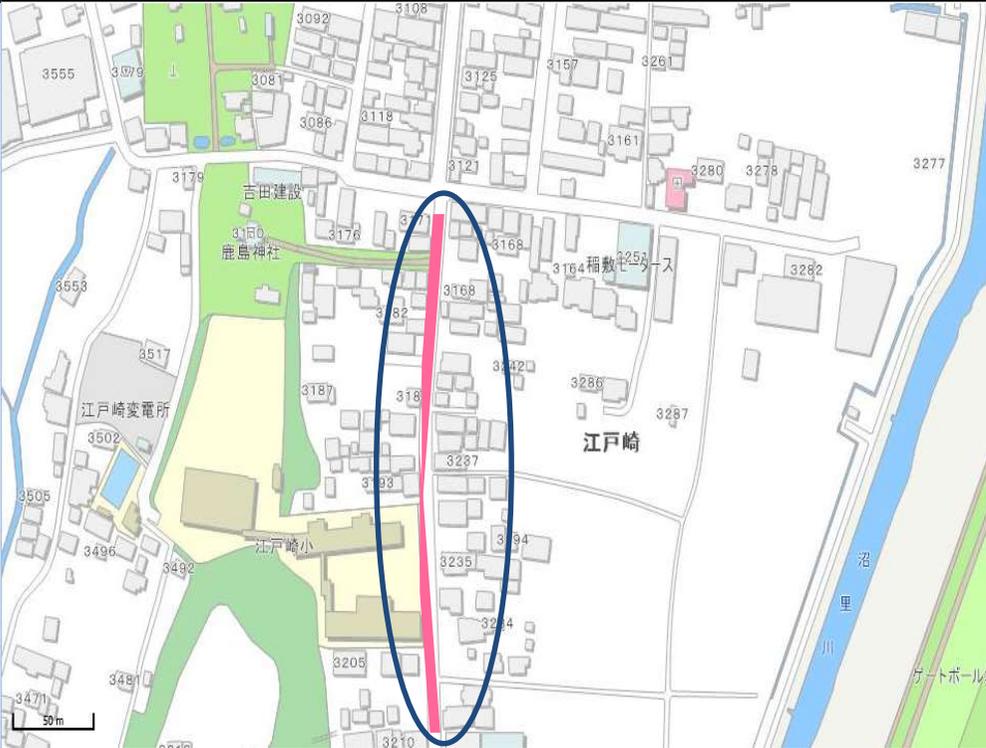
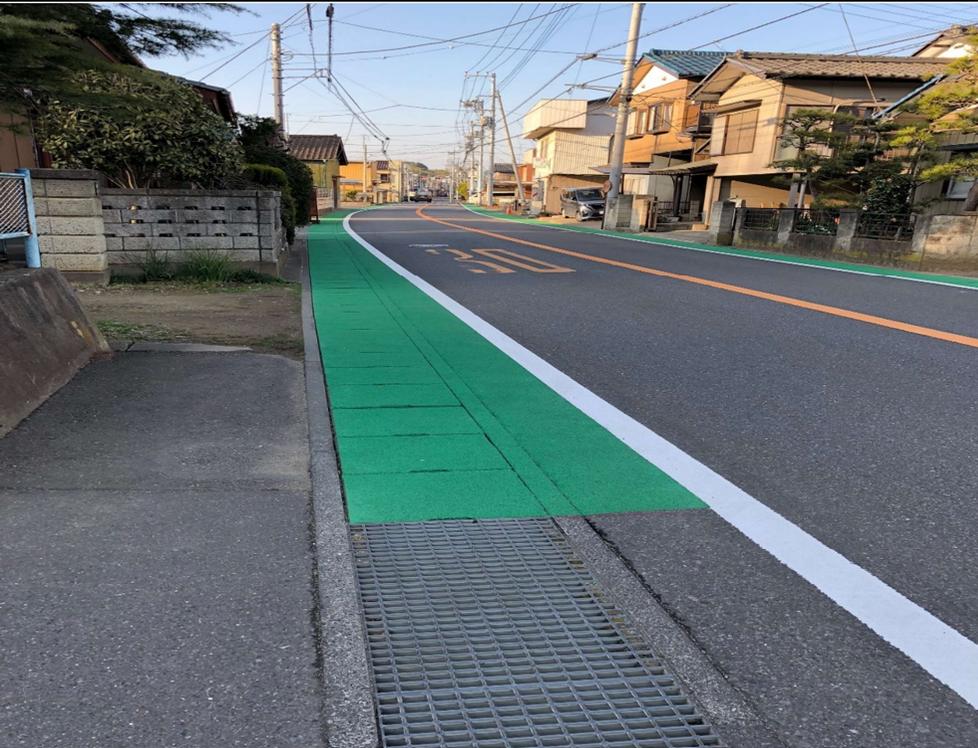
学校名	33. 江戸崎小学校	路線	市（江）17号線	位置	江戸崎小学校前の道路		
通学路の状況				対策内容			
歩道がなく、歩く幅が狭い。車両との接触の可能性が高い。				外側線と中央線の引き直し及び歩道部分のカラー舗装。		対策済	R4. 3月
位置図				現況写真

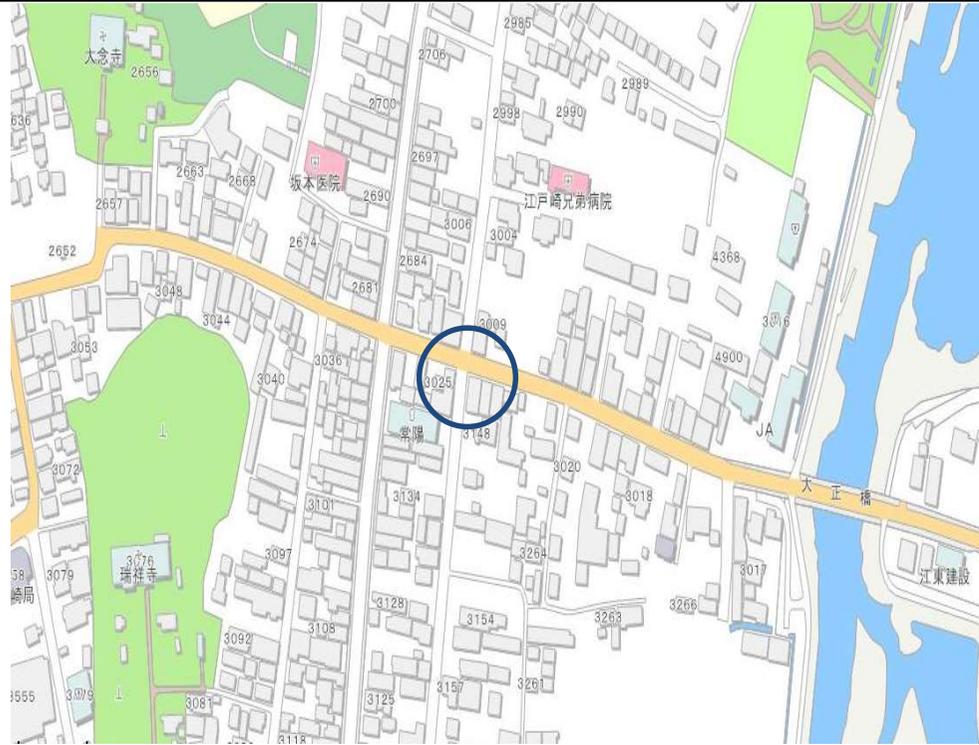
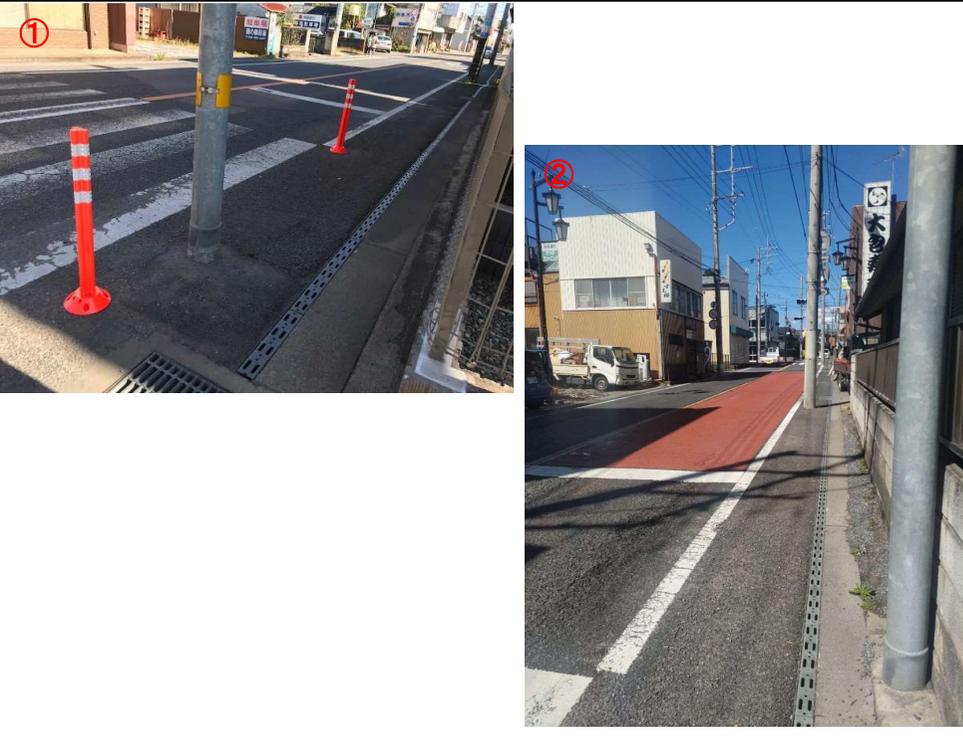
学校名	34. 江戸崎小学校	路線	県道103号（江戸崎下総）線	位置	江戸崎甲3024付近（新宿交差点）
通学路の状況				対策内容	
信号機があるが、見落として赤信号で通過してしまう。そのため、車同士の事故が多く近隣の家の塀に追突することが頻繁にある。				①近隣の家の塀に車が追突しないようポールを設置	対策済 R4. 3月
				②舗装修繕工事施工後にカラー塗装	対策済 R6. 2月
位置図				現況写真

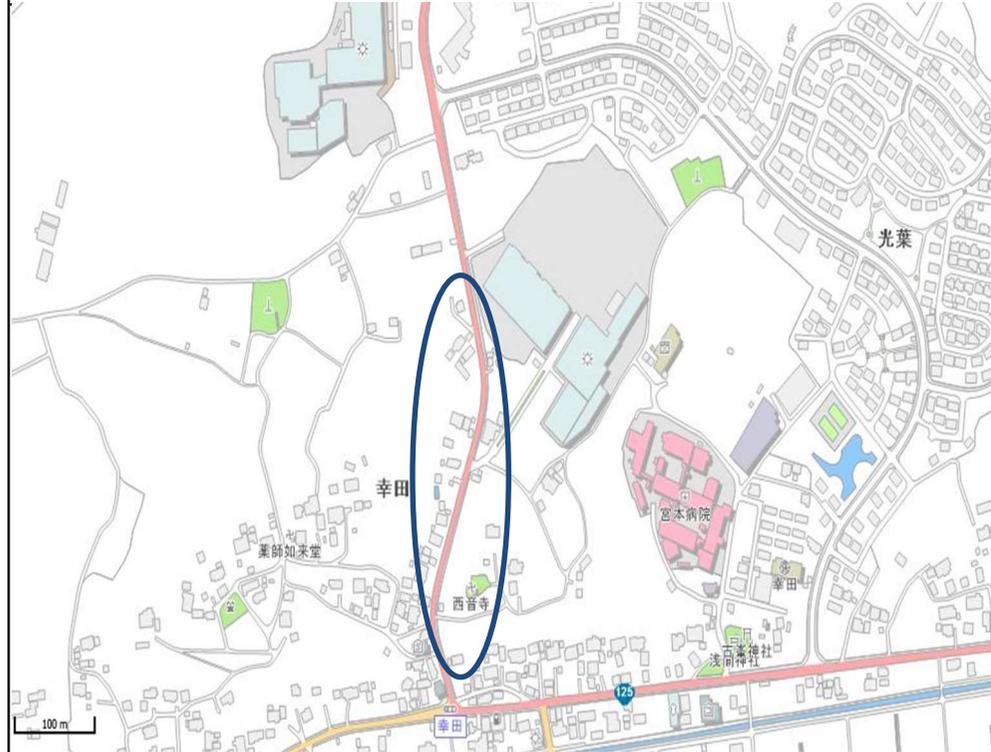
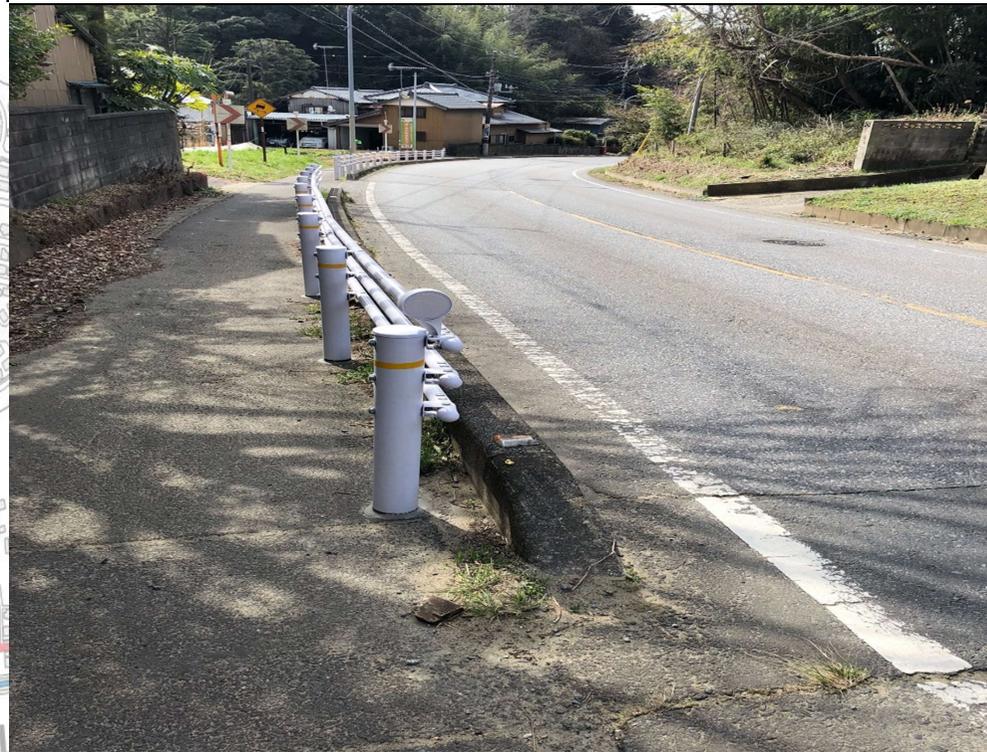
<p>交通量が非常に多く、坂道になっているため車のスピードが出やすい。また、カーブになっているため、見通しが良くない部分がある。狭い歩道はあるが、ガードレールが無いいため、車の通行に恐怖を感じる。</p>	カーブの箇所に、ガードパイプを設置	対策済	R4. 3月

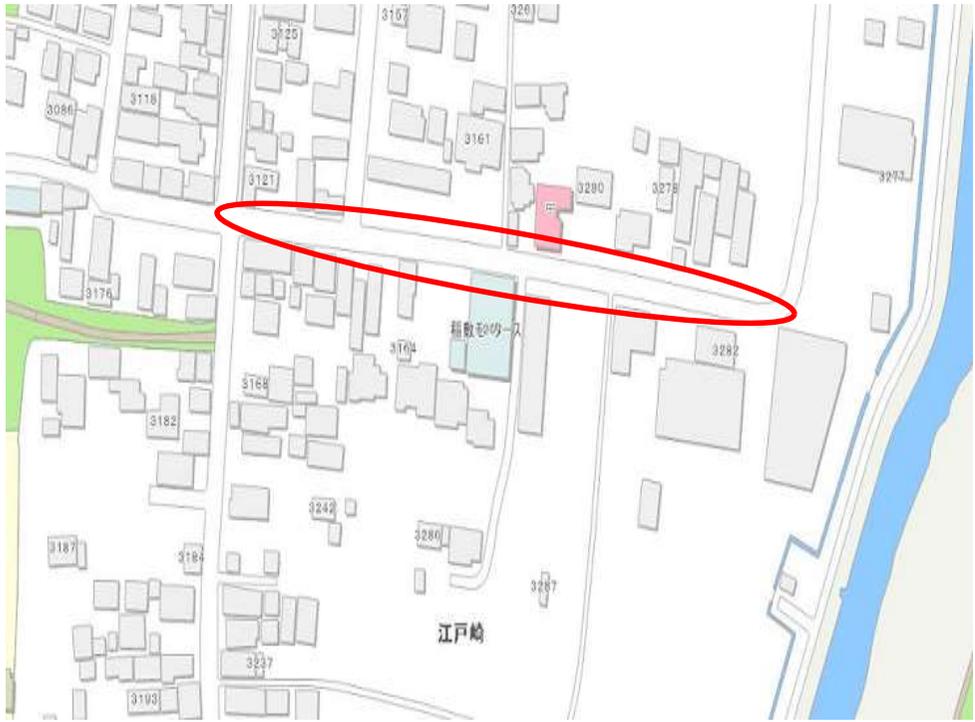
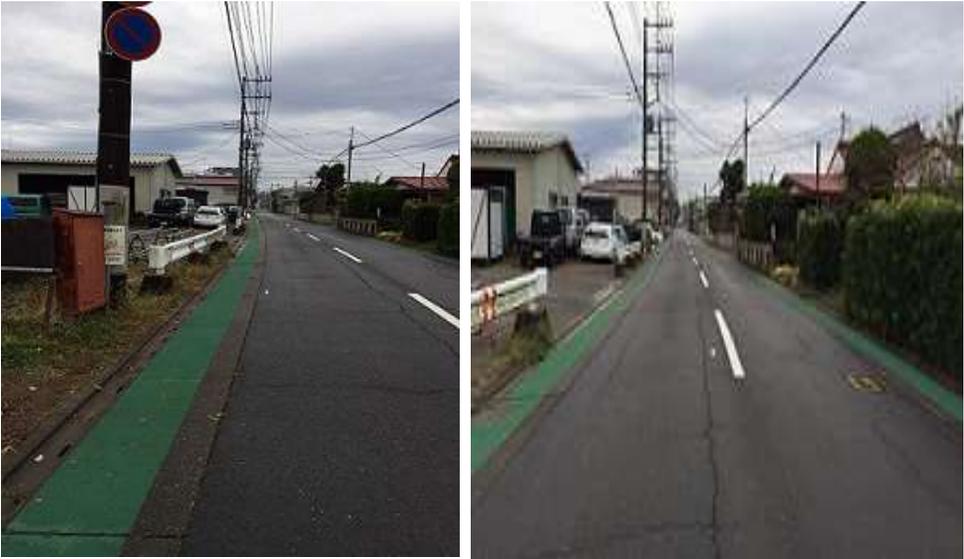
学校名	37. 江戸崎小学校	路線	市道（江）1001号	位置	稲敷市江戸崎甲3121～3282にかけての南側の歩道		
通学路の状況				対策内容			
道幅が狭く、白線も無く危険。				歩く部分を着色塗装		対策済	R4. 4月
位置図				現況写真

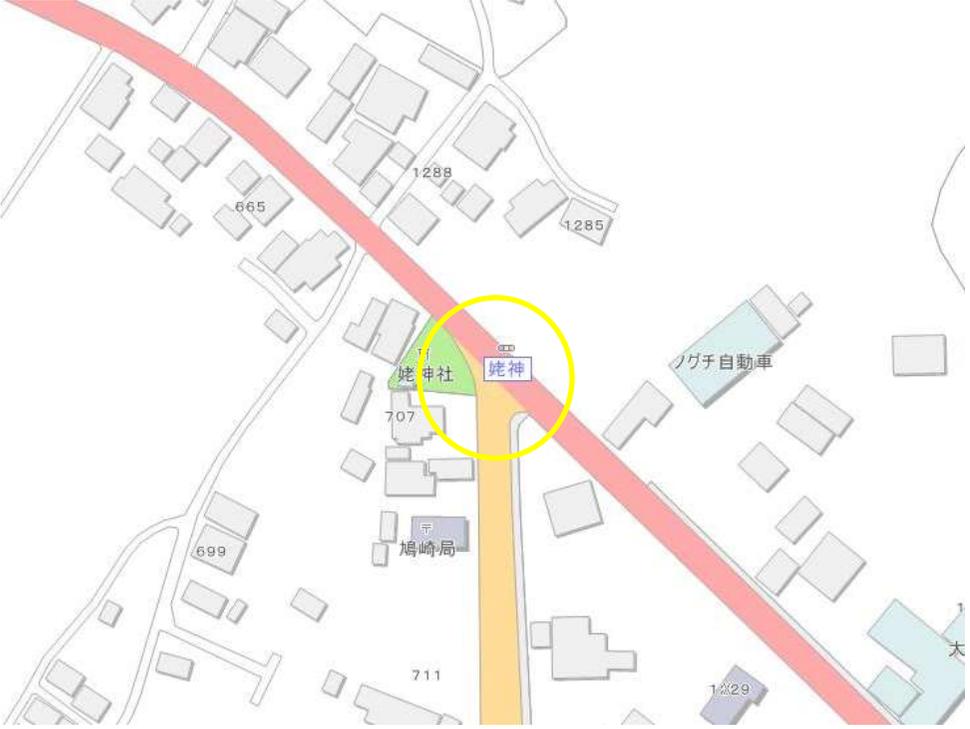
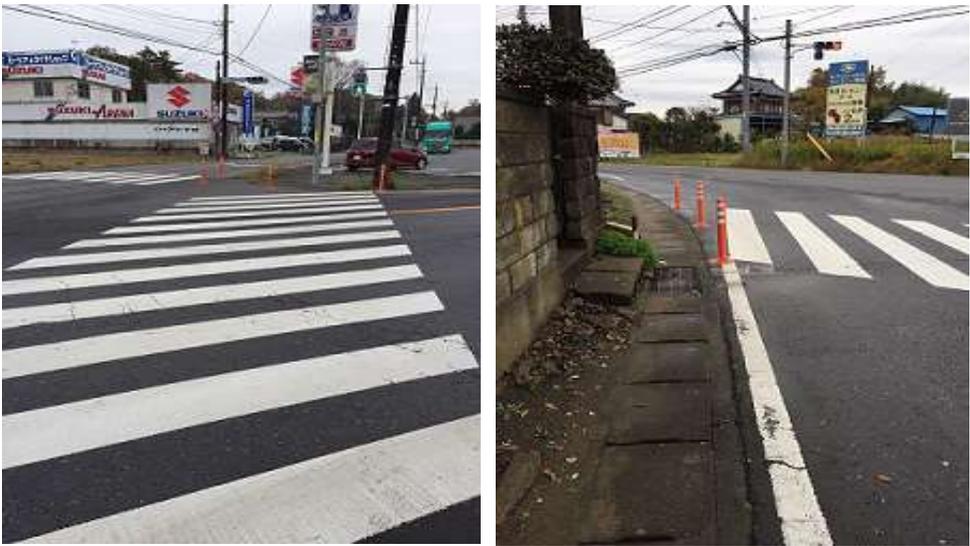
学校名	38. 江戸崎小学校	路線	市道（江）4366号線	位置	稲敷市鳩崎1256付近の姥神交差点及び姥神バス停		
通学路の状況				対策内容			
交通量が多く、大型車も通る。白線が消えかかっている所を歩くので危険。				横断歩道の再塗装、ポールを設置		対策済	R4. 9月
位置図				現況写真

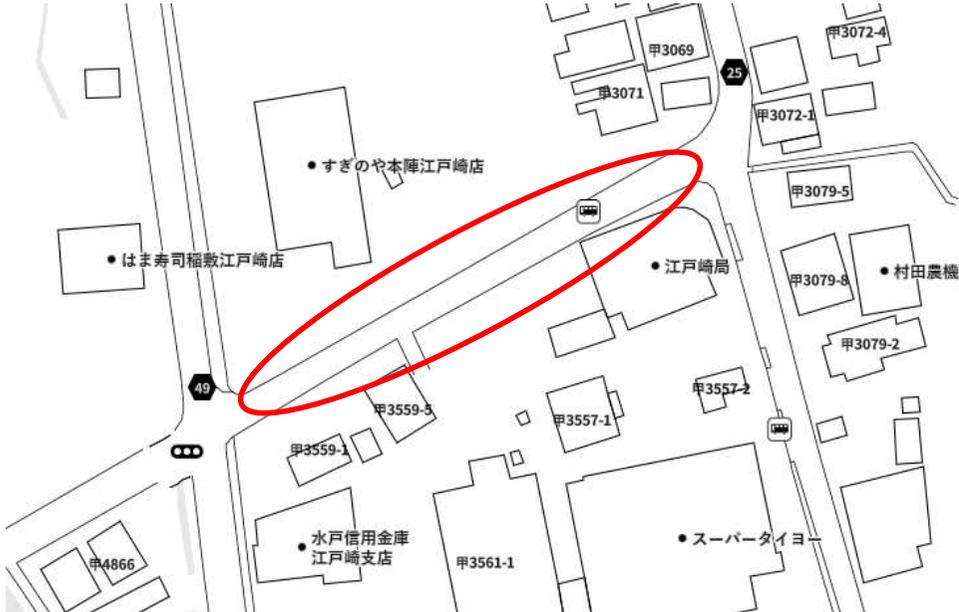
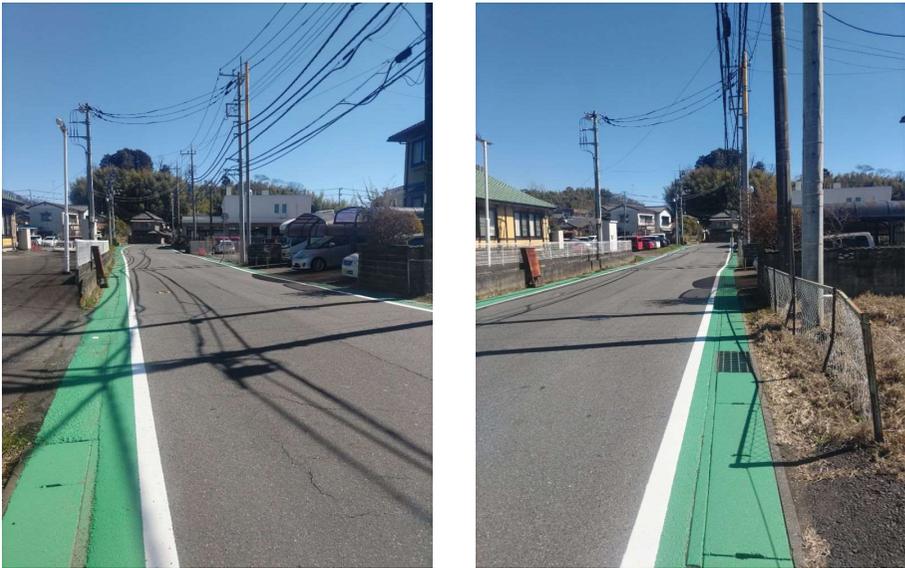
学校名	40. 江戸崎小学校	路線	県道25号線土浦稲敷線	位置	江戸崎甲3559付近交差点から江戸崎郵便局までの道路		
通学路の状況				対策内容			
道幅が狭く、歩道の白線も消えかかっている。登下校の時間帯でも、スピードを出す車や信号無視をして走行する車があり、危険である。				歩く部分を着色塗装		対策済	R6. 3月
位置図				現況写真

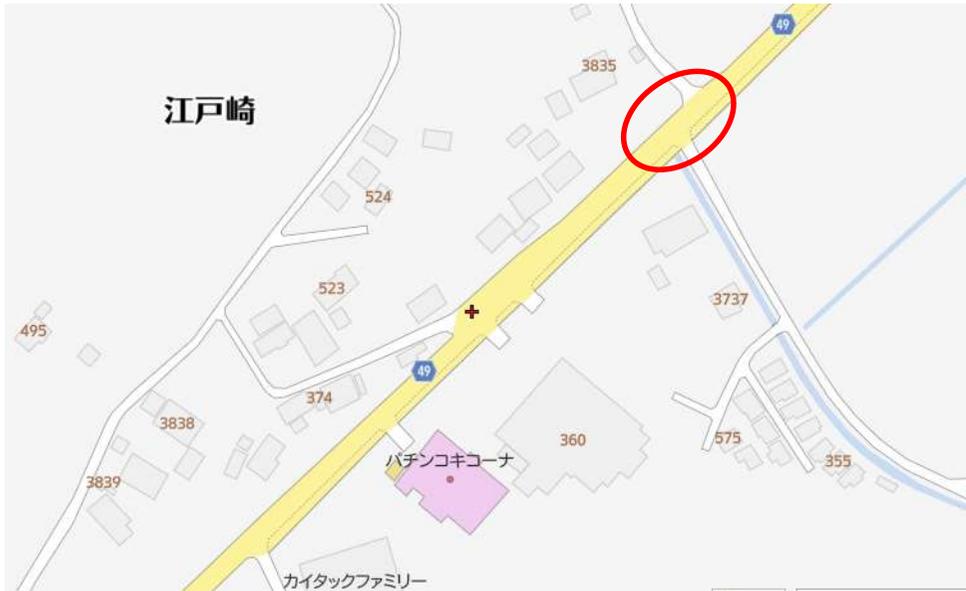
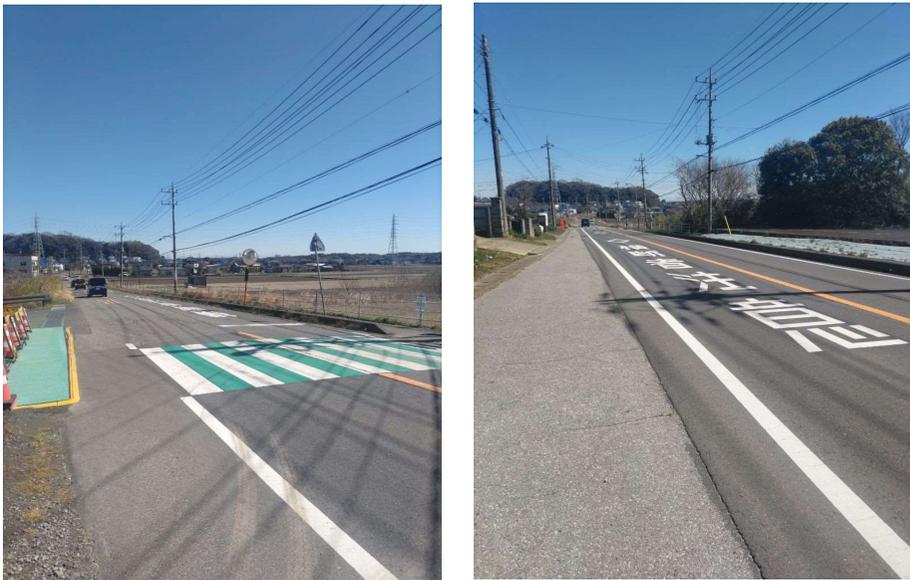
学校名	41. 江戸崎小学校	路線	県道49号線	位置	江戸崎乙359 - 2付近の横断歩道		
通学路の状況				対策内容			
<p>交通量が多く、江戸崎市街方面に向かう車は下り坂のためスピードが出る道路である。班で横断するため待っていても、車がとまらない状況である。保護者や地域のボランティアの方が車をとめて横断させることも多い。</p>				見通しをよくするため枝を伐採		対策済	R6. 3月
				注意喚起の路面標示設置		対策済	R6. 3月
位置図				現況写真

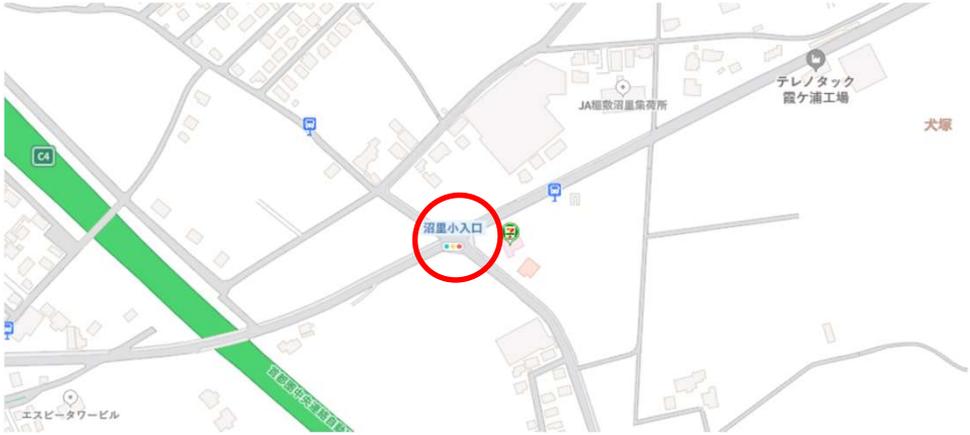
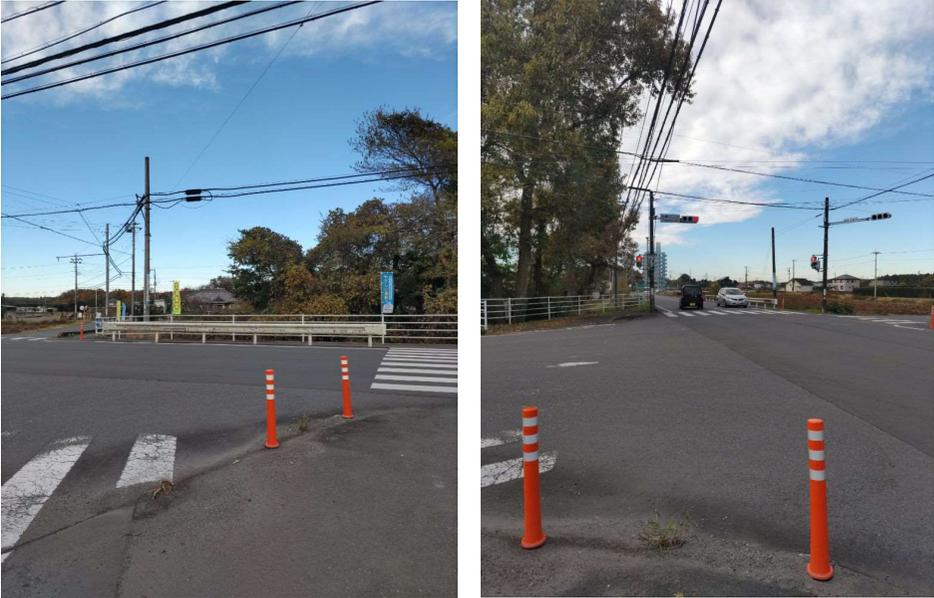
学校名	43. 沼里小学校	路線	市道（江）1409号線	位置	蒲ヶ山21-52付近 広域農道カントリーライン沼里小入口 交差点	
通学路の状況				対策内容		
片側にしか歩道のない道路同士が交わるため、横断歩道を渡る際の待機場所・非常時の避難場所がない。				①横断歩道を渡る際の待機場所として、交差点	対策済	R7.3月
				3箇所にポストコーン設置。		
				②左折時の見通しを良くするため、歩道に出て	対策済	R7.3月
				いる枝の伐採、除草を実施		
位置図				現況写真
