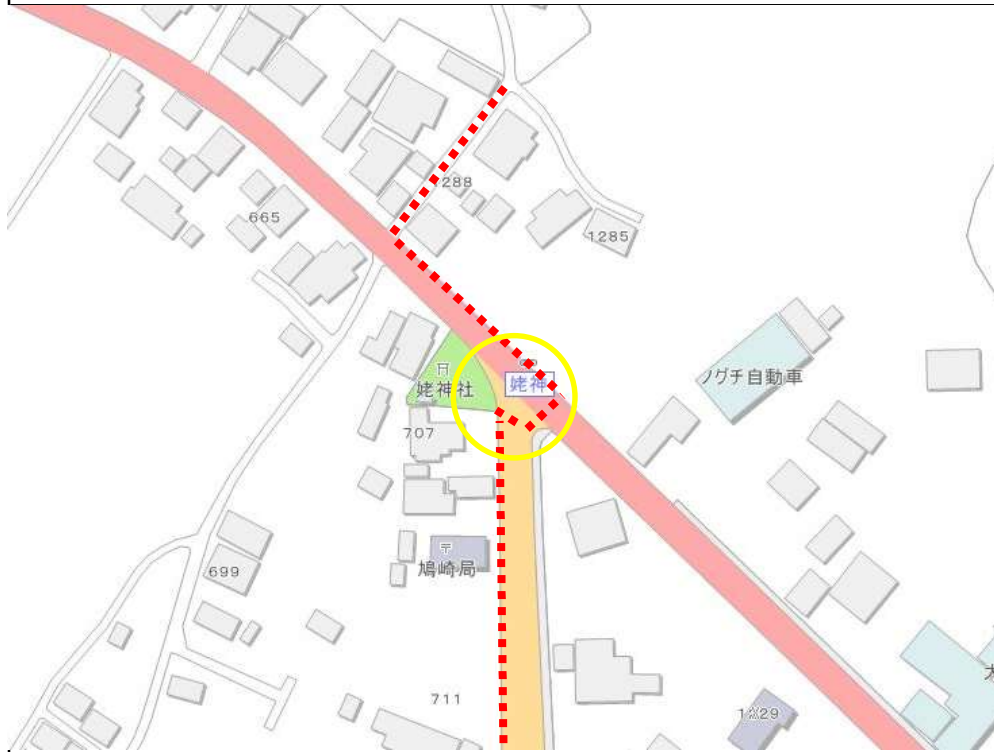
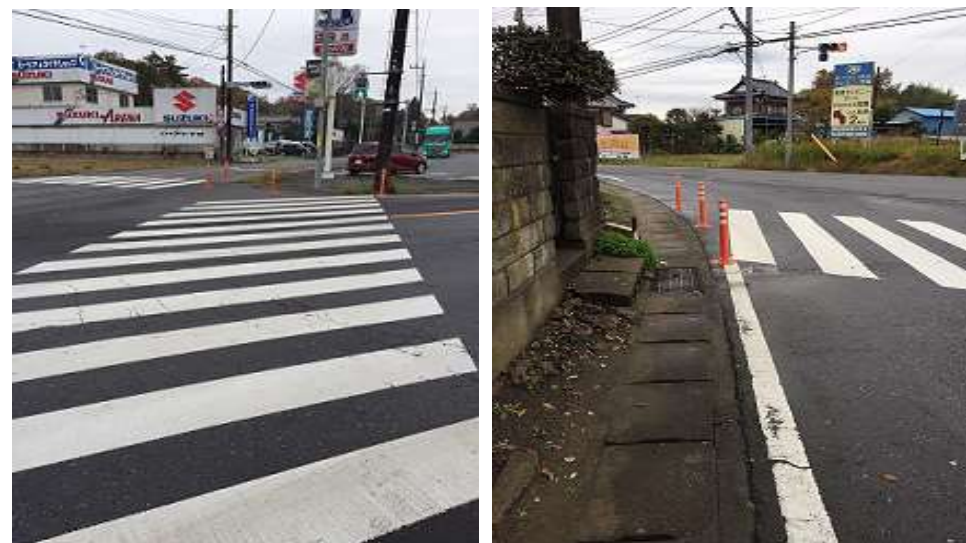
学校名	6. 江戸崎小学校	路線	国道125号	位置	佐倉1266-2番地付近姥神交差点
通学路の状況				対策内容	
国道125号と県道49号線が交わる交差点で朝夕は交通量が多いが、横断歩道がない箇所があるため、2回横断しなくてはならない。				横断歩道の再塗装・ポール設置	対策済
位置図				現況写真

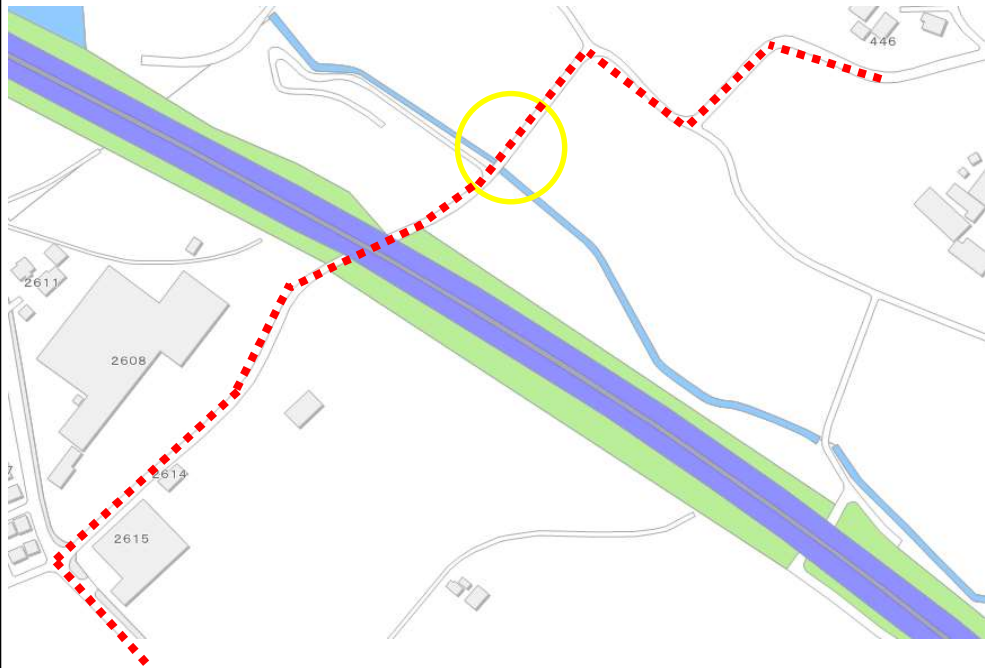
学校名	28. 沼里小学校	路線	市道（江）113号線	位置	犬塚1888-1地先
通学路の状況				対策内容	
道路の両側は田で水路が並行している。1番高いところで水路へ転落すると低学年児童は一人では登れない高さがある。朝は車も頻繁に通行する。				ポストコーン設置による注意喚起	対策済
位置図				現況写真

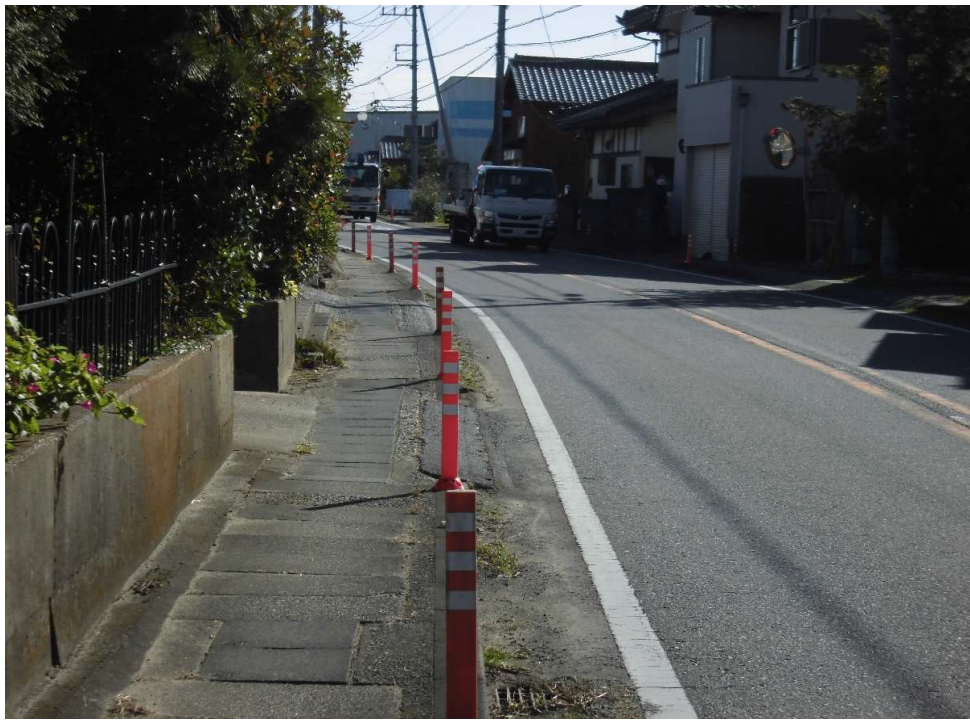
学校名	29. あずま東小学校	路線	国道125号線	位置	学校前から西代方面		
通学路の状況				対策内容			
大型車の通行が多いが、ガードレールがなく、ポストコーンが数本あるのみ。				歩道幅が狭くガードレールの設置が不可能なため、ポストコーンを増設する。		対策済	R1. 9月
位置図				現況写真

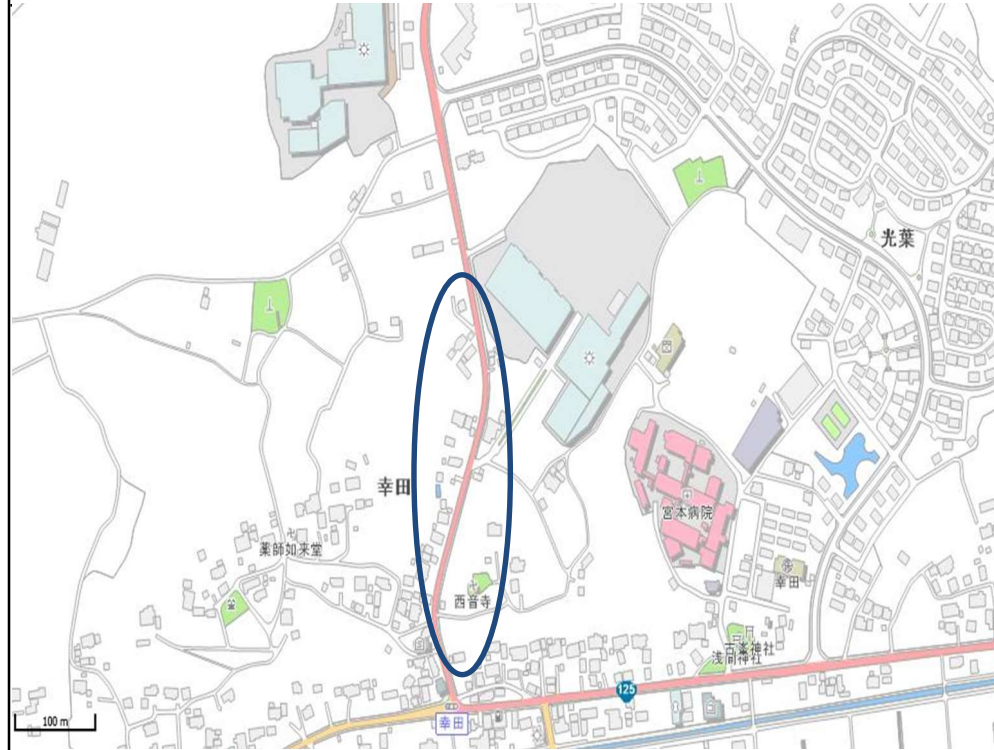
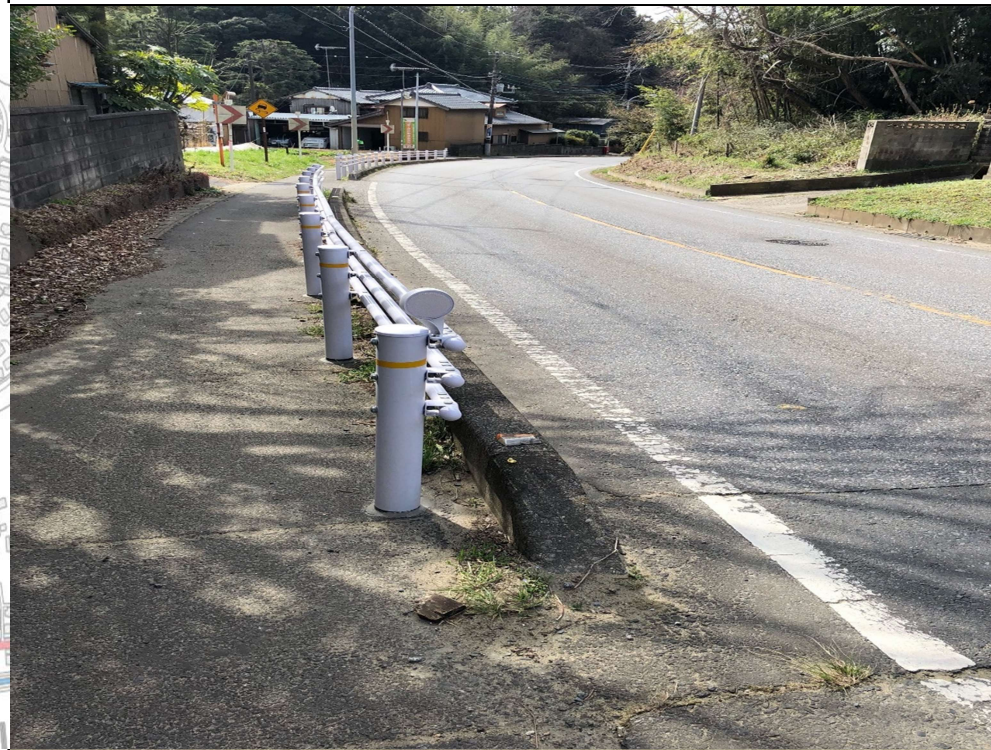
学校名	36. あずま西小学校	路線	国道125号線	位置	稲敷市幸田698-1～1209（光葉～幸田交差点）
-----	-------------	----	---------	----	---------------------------

<p>交通量が非常に多く、坂道になっているため車のスピードが出やすい。また、カーブになっているため、見通しが良くない部分がある。狭い歩道はあるが、ガードレールが無いいため、車の通行に恐怖を感じる。</p>	カーブの箇所に、ガードパイプを設置	対策済	R4. 3月
