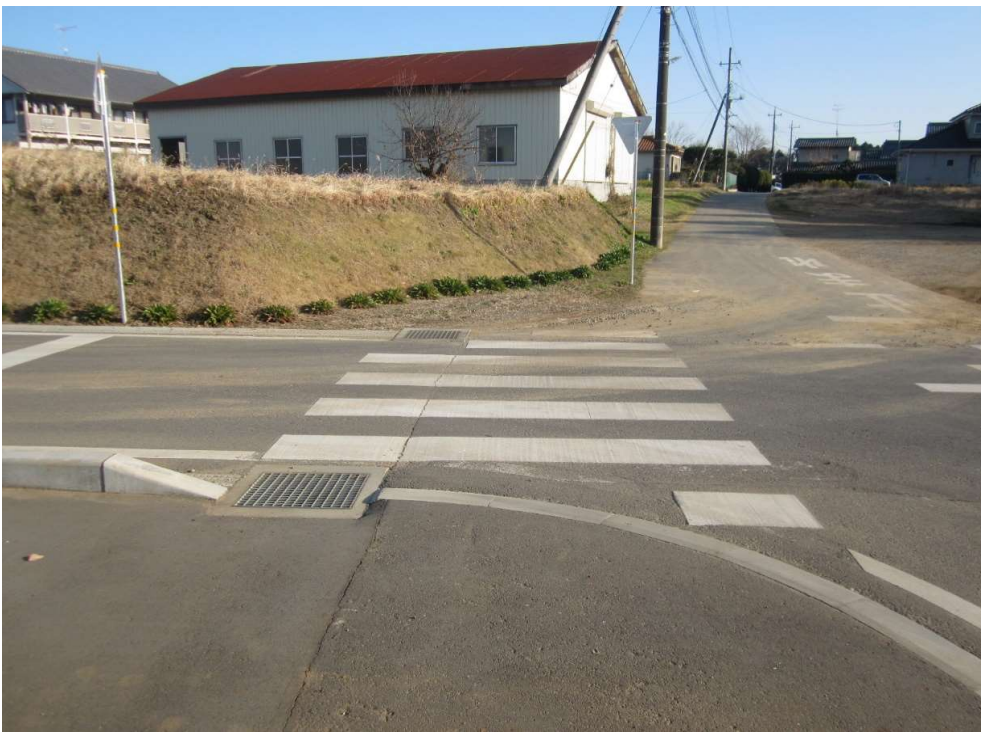
| 学校名 | 5. 沼里小学校 | 路線 | 市道（江）3202号線 | 位置 | 月出里86-1番地付近交差点 | | |

| 交通量が多いが横断歩道がないため、道路横断が危険。 | | | | 横断歩道の新設 | | 対策済 | H28. 6月 |

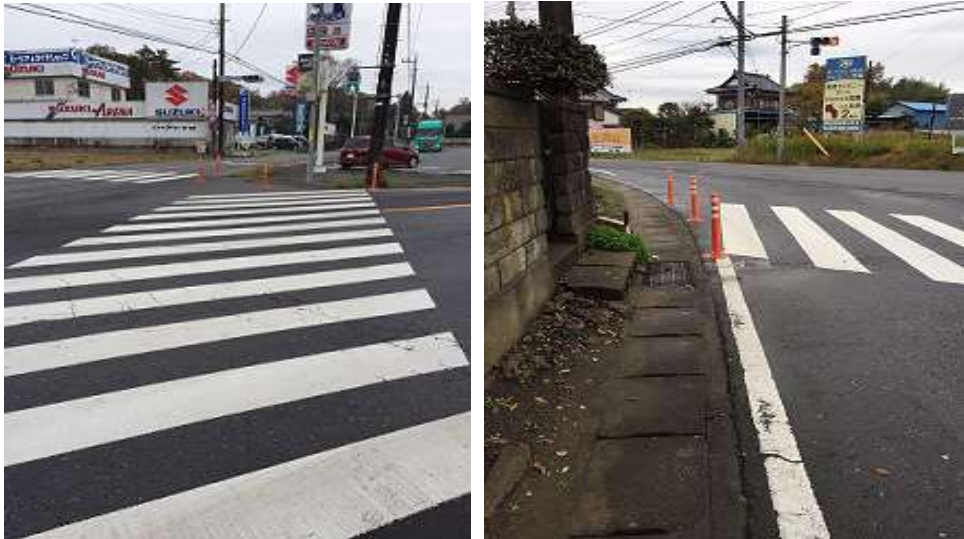
| 学校名 | 6. 江戸崎小学校 | 路線 | 国道125号 | 位置 | 佐倉1266-2番地付近姥神交差点 | | |

| 国道125号と県道49号線が交わる交差点で朝夕は交通量が多いが、横断歩道がない箇所があるため、2回横断しなくてはならない。 | | | | 横断歩道の再塗装・ポールの設置 | | 対策済 | R4. 10月 |

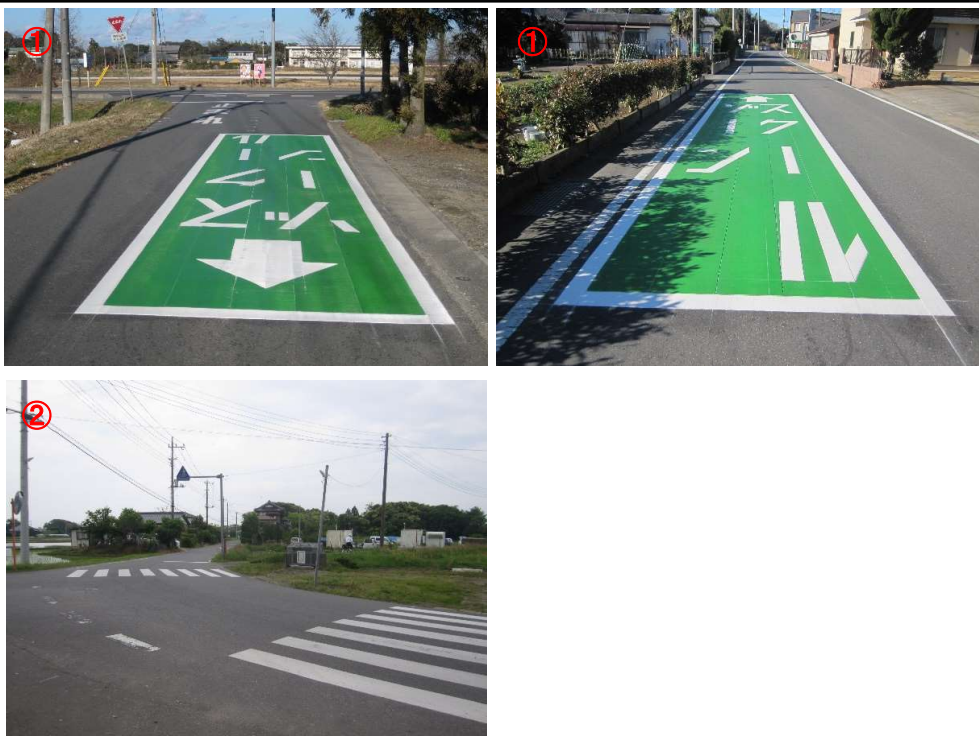
| 学校名 | 14. 桜川中学校 | 路線 | 市道（桜）1-16号線<br>市道（桜）3127号線 | 位置 | 学校正門より広域農道へ向かう道及び桜川地区センターへ向かう道 | | |

| 5方向の道路が交差する道路であり、市道がカーブしていて見通しが悪い。また、横断歩道のペイントが消えかかっている。 | | | | ①スクールゾーンの路面標示を設置 | 対策済 | H28. 1月 | |

| | | | | ②横断歩道の路面標示塗り直し | 対策済 | H27. 9月 | |

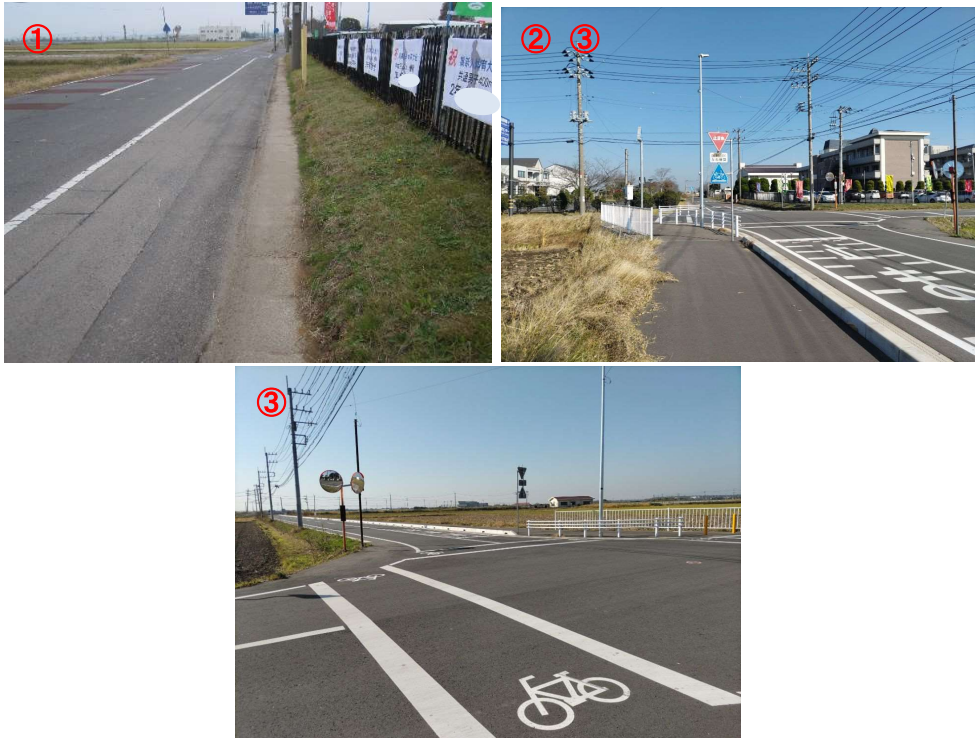
| 学校名 | 19. 東中学校 | 路線 | 市道（東）2-11号線<br>市道（東）1576号線 | 位置 | 八千石77番地付近の交差点 | | |

| 優先道路がはっきりしないため、送迎の車と自転車通学の生徒が交錯する恐れがあり危険である。 | | | | ①交差点周辺のU字溝が草等で覆われているため、除去 | 対策済 | H28. 9月 | |

| | | | | ②拡幅工事により歩道設置 | 対策済 | R5. 3月 | |
| | | | | ③「止まれ」表示、自転車横断帯の塗り直し | 対策済 | R5. 3月 | |

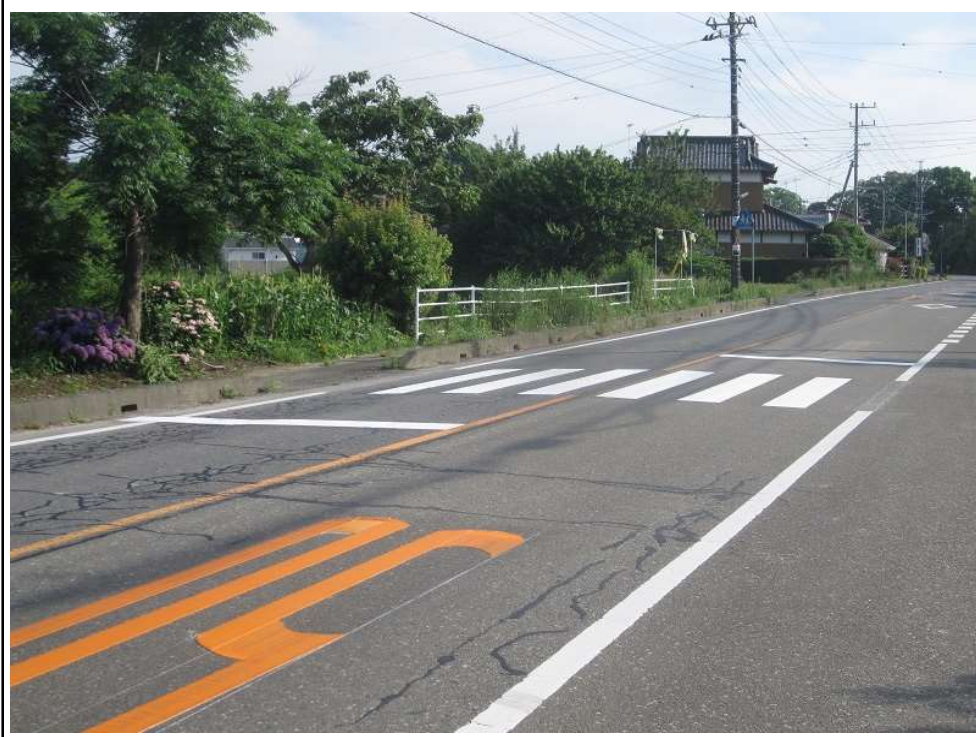
| 学校名 | 20. 江戸崎小学校 | 路線 | 県道49号（江戸崎新利根）線 | 位置 | 佐倉951番地先<br>小松川バス停南側横断歩道 | | |

| 南側から北側へ向かう自動車にとって、横断歩道の左側で待機している児童が民家の垣根の陰になっており、存在に気付かない。 | | | | 車から待機している児童が見えやすい位置へ横断歩道の移設 | 対策済 | H30. 6月 | |

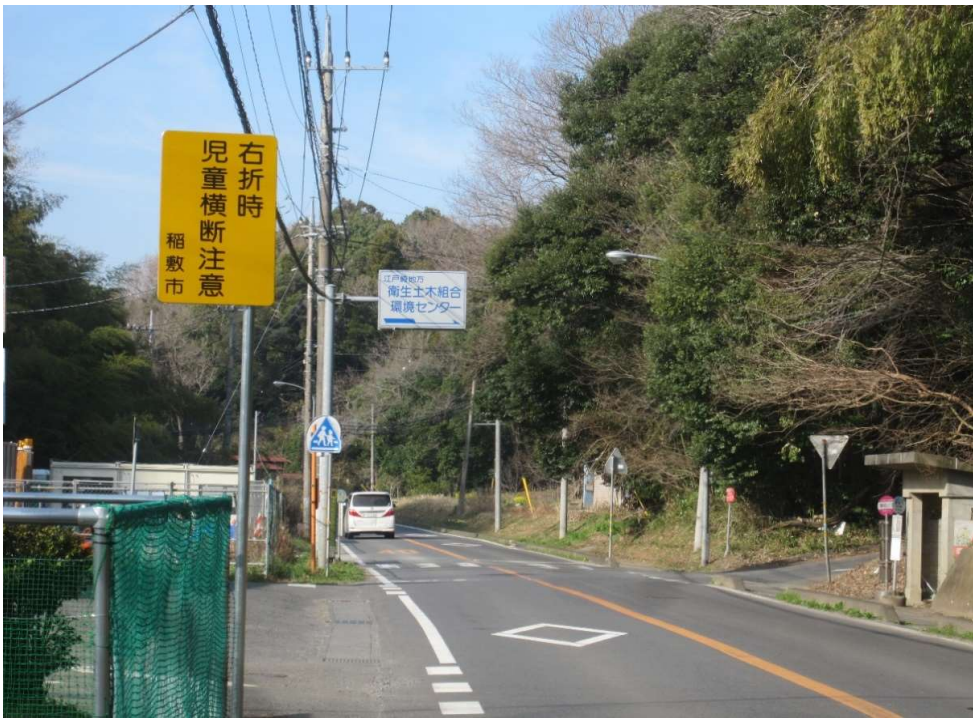
| 学校名 | 24. 高田小学校 | 路線 | 県道103号（江戸崎下総）線 | 位置 | 椎塚1226番地先<br>福嶋屋商店前T字路 | | |

| 交通量の多いT字路。速度を落とさずに県道から右折する車両や、市道から県道に出る際には一時停止線を超えるなど、歩道を渡る児童に気付くのが遅れることがあり危険。 | | | | 児童の横断ありの注意喚起標識等の設置 | | 対策済 | H30. 3月 |

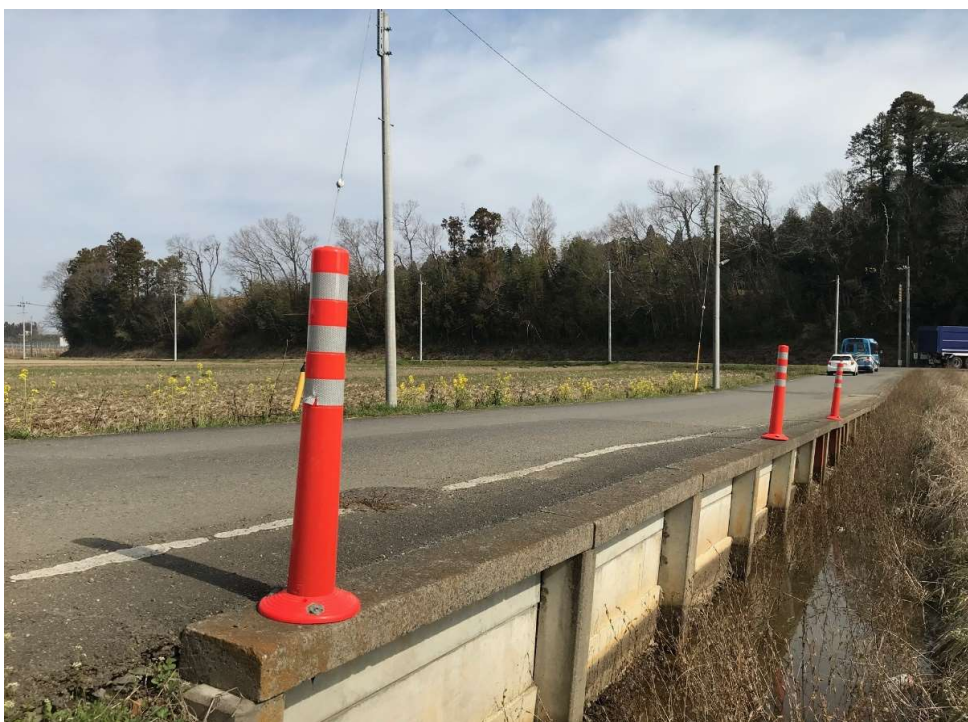
| 学校名 | 28. 沼里小学校 | 路線 | 市道（江）113号線 | 位置 | 犬塚1888-1地先 | | |

| 道路の両側は田で水路が並行している。1番高いところで水路へ転落すると低学年児童は一人では登れない高さがある。朝は車も頻繁に通行する。 | | | | ポストコーン設置による注意喚起 | | 対策済 | R2. 1月 |

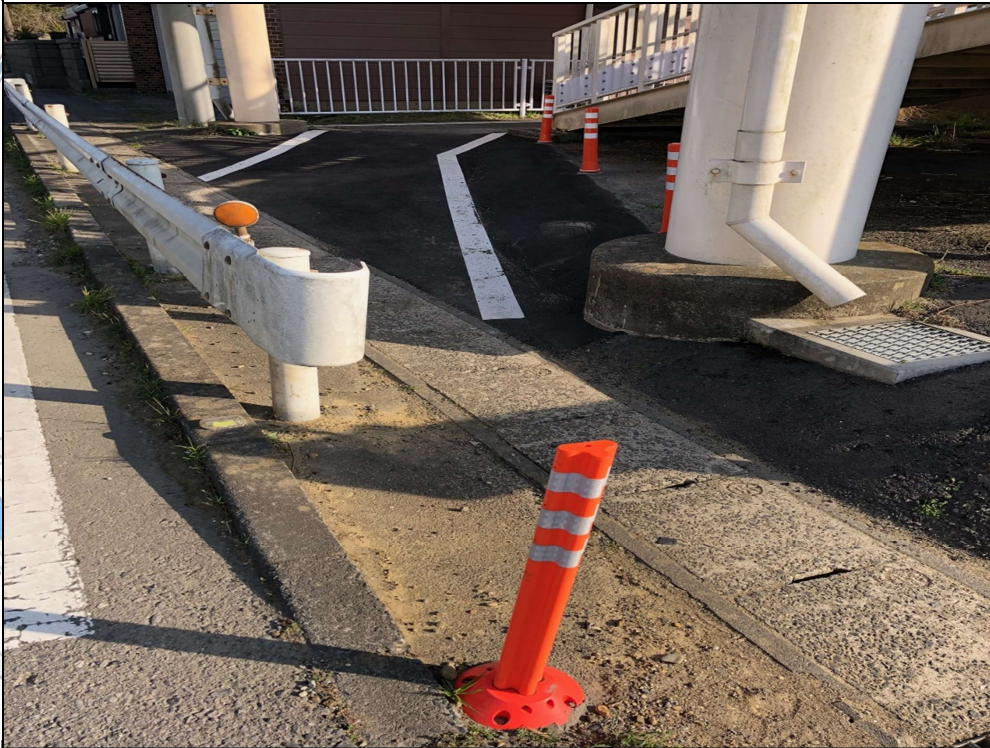
| 学校名 | 35. あずま東小学校 | 路線 | 県道 5 号（竜ヶ崎潮来）線 | 位置 | 稲敷市佐原下手付近（あずま東小前） | | |

| 歩道橋を降りた後の歩道が狭く、盛り上がっている。いったん車道に出ないと横断歩道を渡れない。毎朝夕、多くの児童が通るので危険である。 | | | | ①ラバーポールの設置 | 対策済 | R4. 3月 | |

| | | | | ②盛り上がっている箇所をスロープ状に削る | 対応済 | R4. 3月 | |
