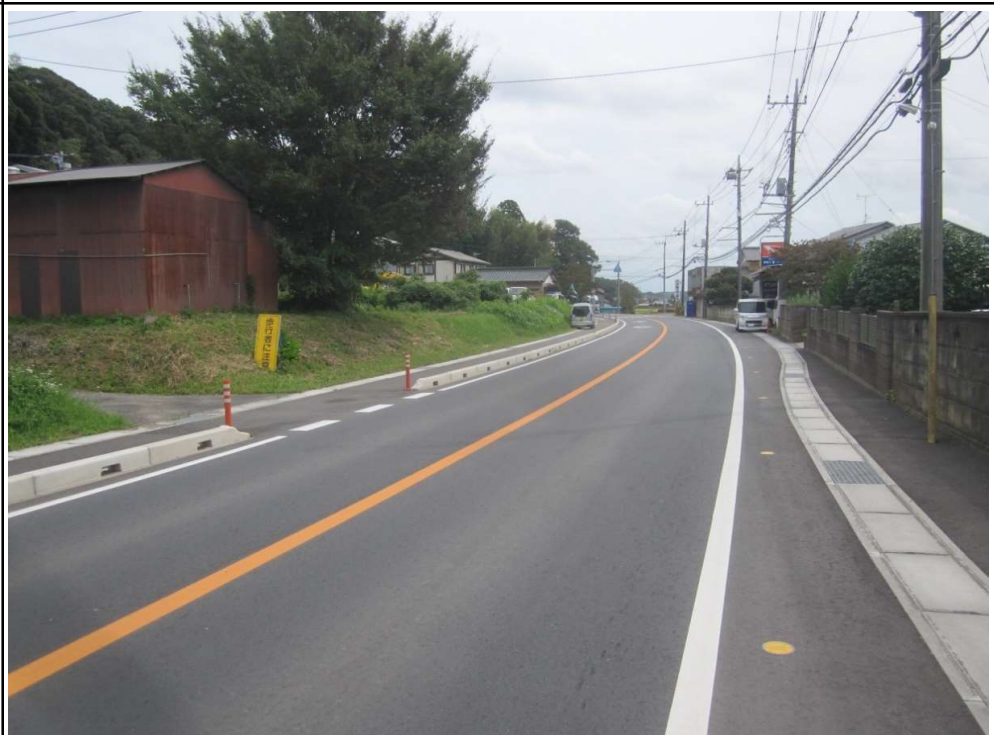
| 一部の区間で歩道がなく、ガードレールの代わりにポールが立っているが、ポールの外側は幅が狭く、車両との接触の可能性がある。 | | | | 歩道整備 | 対策済 | R2. 12月 | |

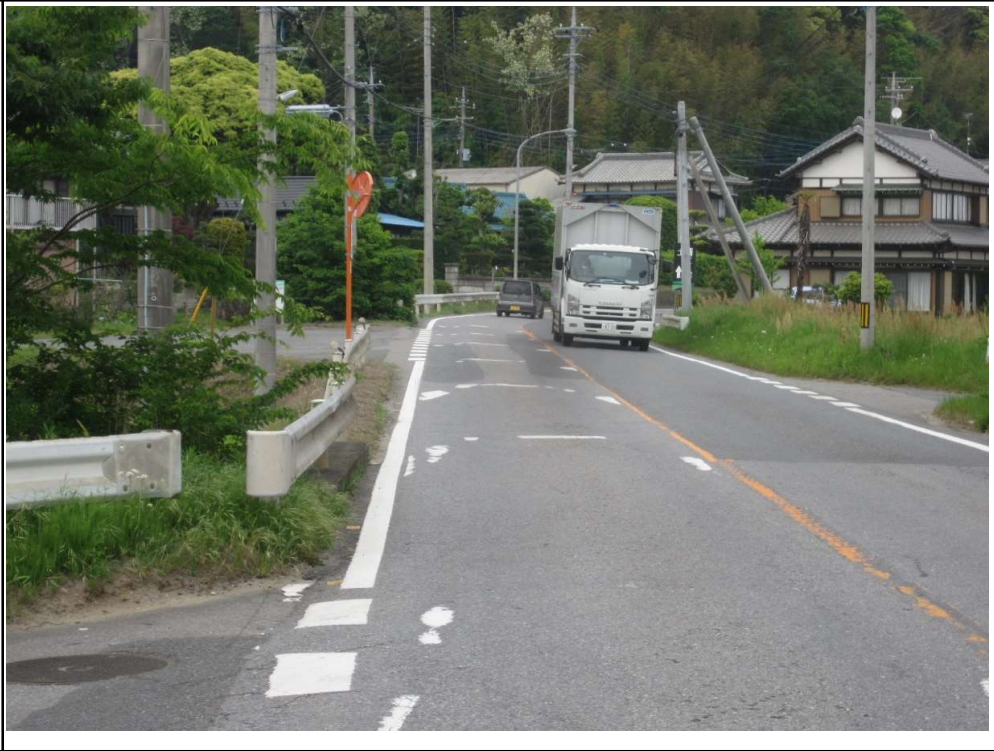
| 歩道がなく大変危険なため児童は県道脇の畑のあぜ道を歩行している状況。 | | | | 歩道整備 | 対策済 | R4. 3月 | |

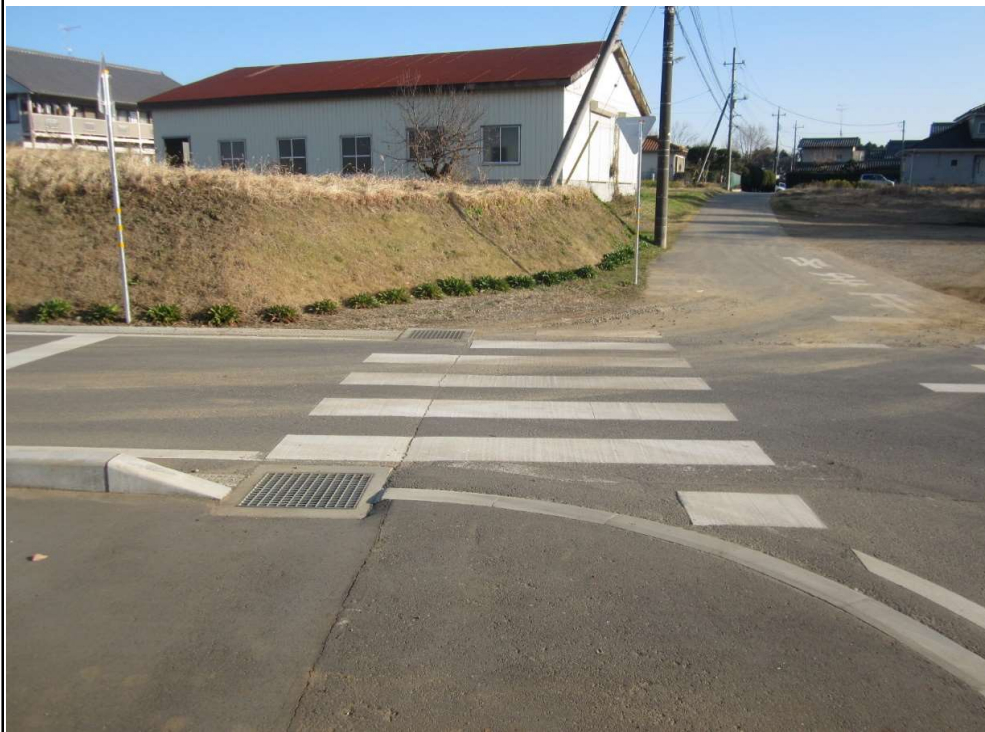
| 交通量が多いが横断歩道がないため、道路横断が危険。 | | | | 横断歩道の新設 | | 対策済 | H28. 6月 |

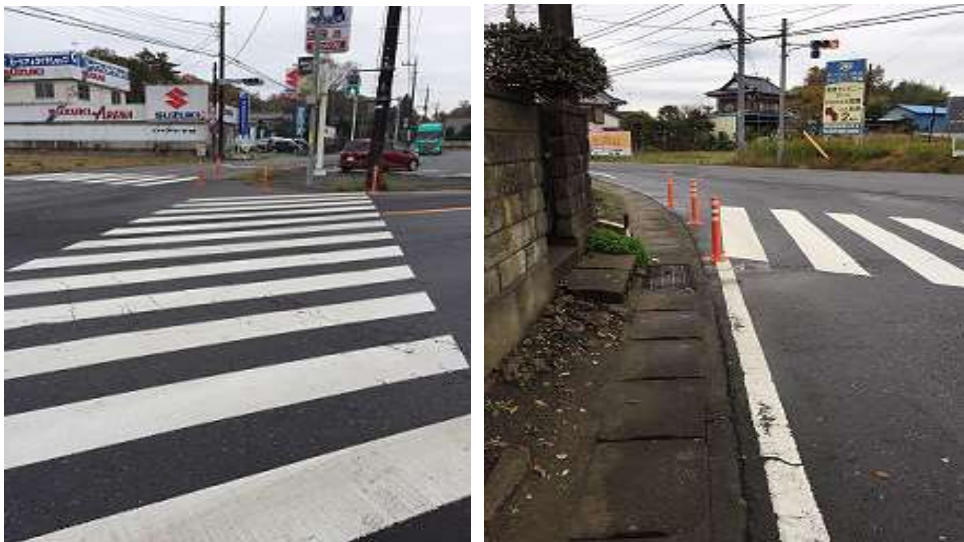
| 国道125号と県道49号線が交わる交差点で朝夕は交通量が多いが、横断歩道がない箇所があるため、2回横断しなくてはならない。 | | | | 横断歩道の再塗装・ポールの設置 | | 対策済 | R4. 10月 |

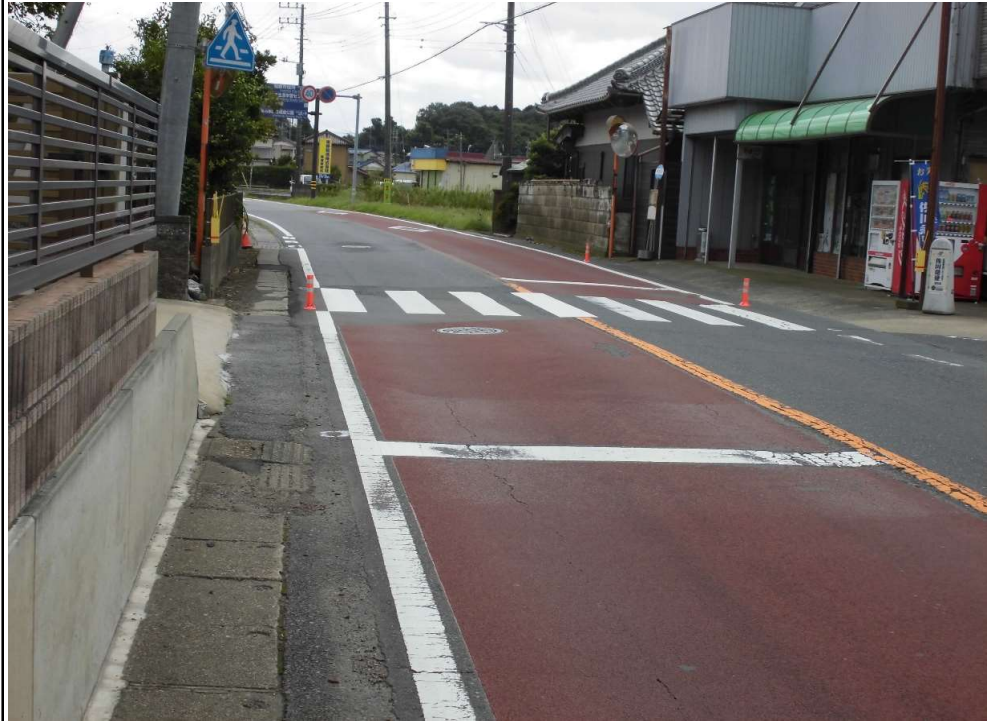
| 横断歩道はあるが、交通量が非常に多いため、横断が危険。 | | | | ①横断歩道の手前を着色舗装 | | 対策済 | H25. 8月 |

| | | | | ②ポストコーンを設置 | | 対策済 | H30. 8月 |

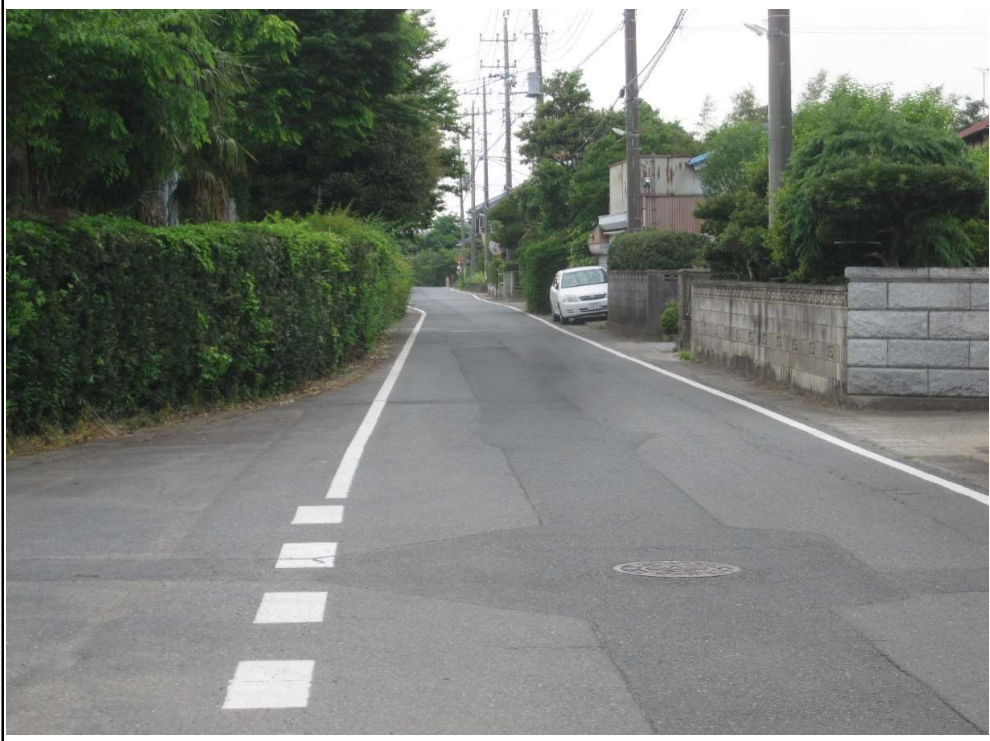
| 道路が狭いが大型車の通行もある。また、人家が少なく、児童数減少に伴い、1人で下校する状況がある。 | | | | 歩道と車道の区別を行うため、外側線の設置 | | 対策済 | H28.1月 |

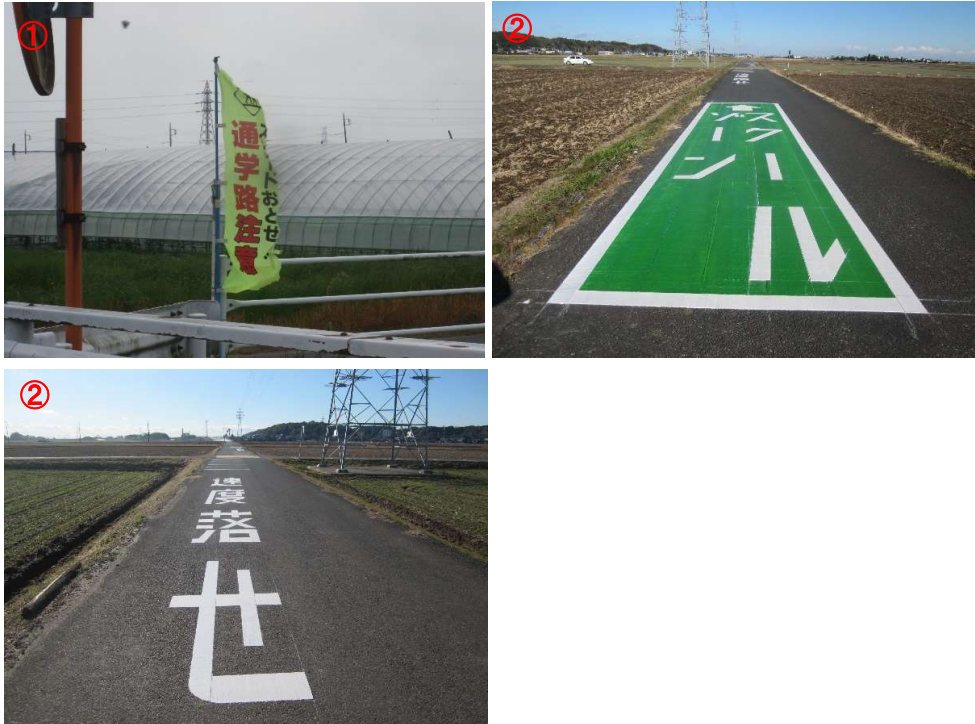
| 鉄塔十字路は、朝の交通量が多く、自転車通学の児童にとって危険。山手幹線は狭い道路であり、徒歩通学の児童にとっては危険。 | | | | ①山手幹線沿い道路には、注意喚起のためのぼり旗を複数設置 | 対策済 | H27. 12月 | |

| | | | | ②十字路には、優先道路側に車のスピード減速の路面標示を設置，かつスクールゾーンを設置 | 対策済 | H27. 12月 | |

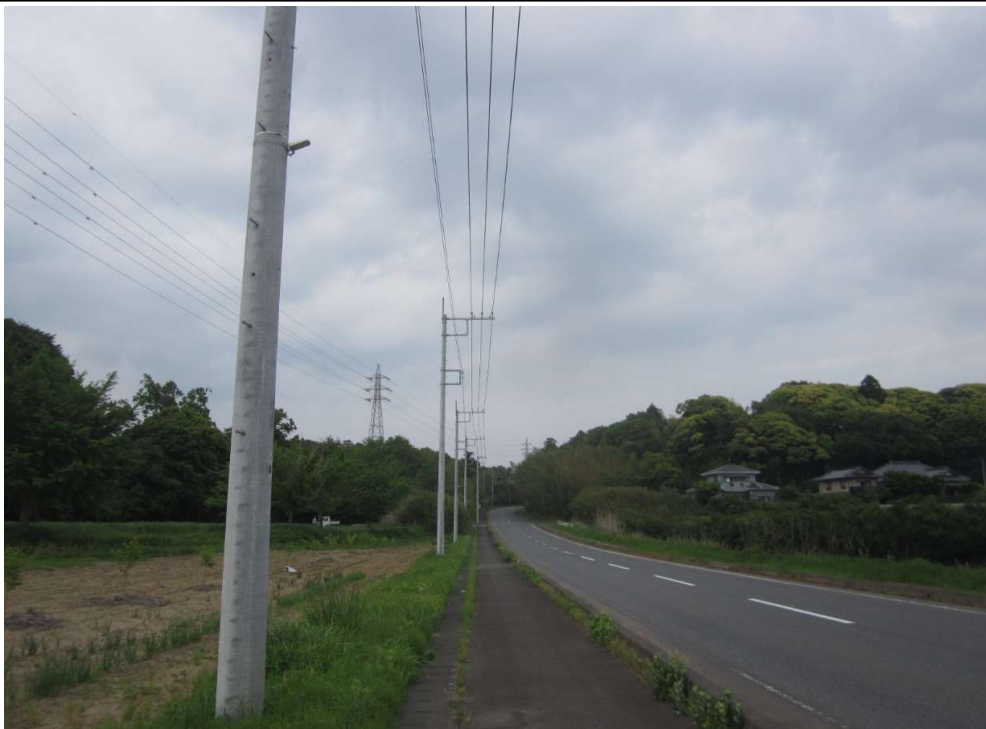
| 街灯が皆無であり、下校時には薄暗くなる。 | | | | 道路沿いに新たに電柱を建てる予定のため、建柱終了後防犯灯を設置 | 対策済 | H28. 3月 | |

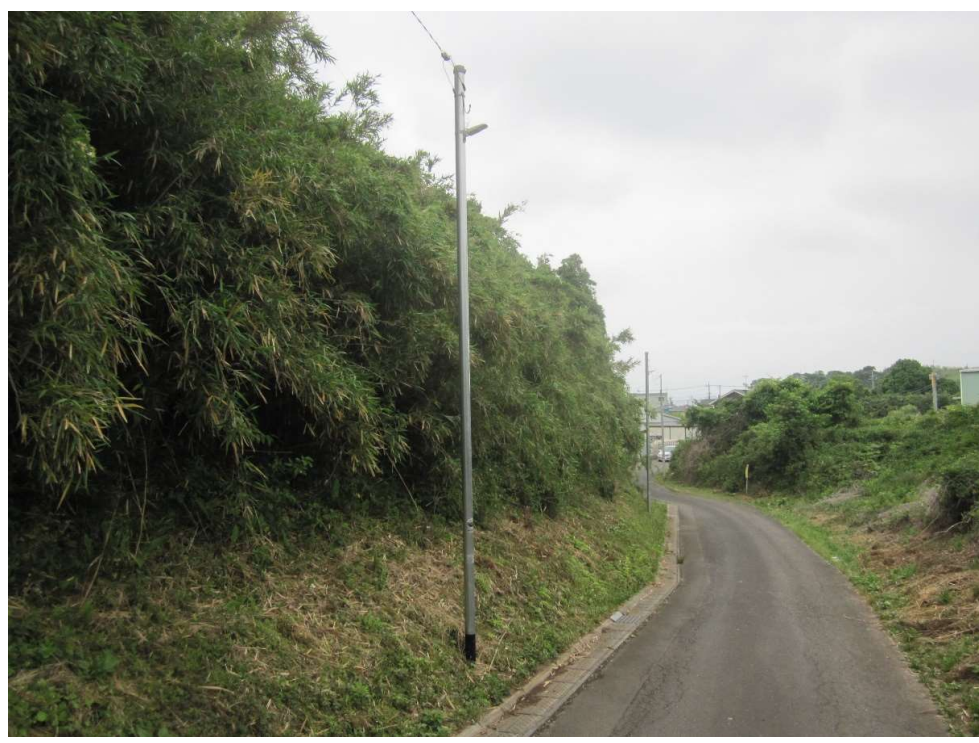
| 道幅が狭い。街灯も少なく、カーブミラーの高さが不揃いで見づらい。 | | | | ①草刈り等の重点路線に加え計画的に草刈りを実施 | 対策済 | H27. 11月 | |

| | | | | ②カーブミラーは、現在設置してあるものの面調整等を行う | 対策済 | H27. 11月 | |

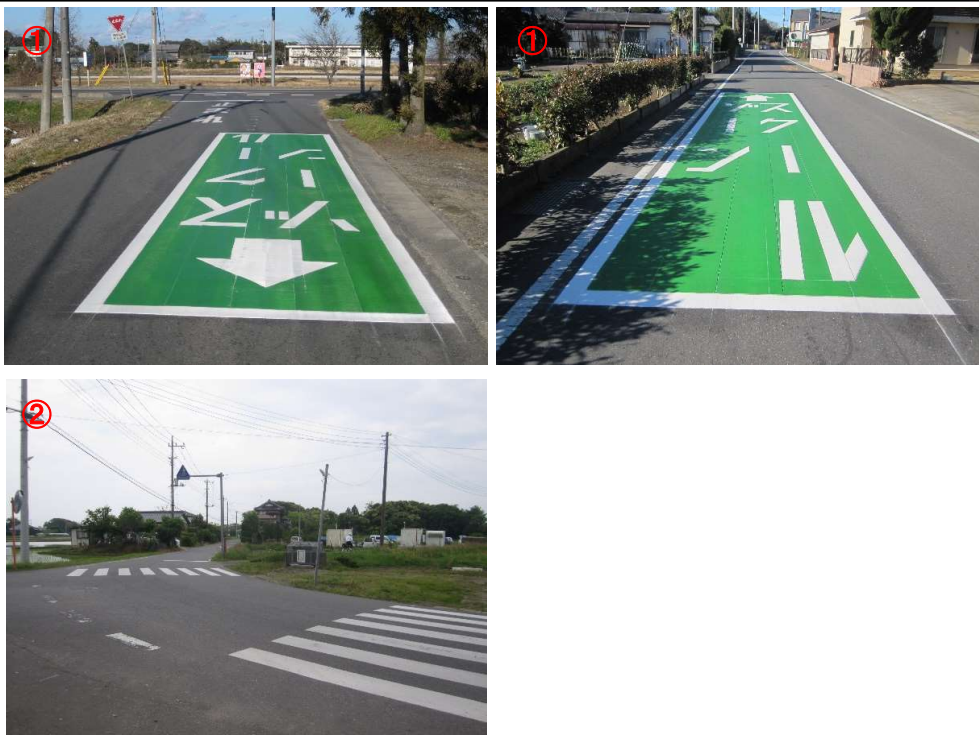
| 5方向の道路が交差する道路であり、市道がカーブしていて見通しが悪い。また、横断歩道のペイントが消えかかっている。 | | | | ①スクールゾーンの路面標示を設置 | 対策済 | H28. 1月 | |

| | | | | ②横断歩道の路面標示塗り直し | 対策済 | H27. 9月 | |

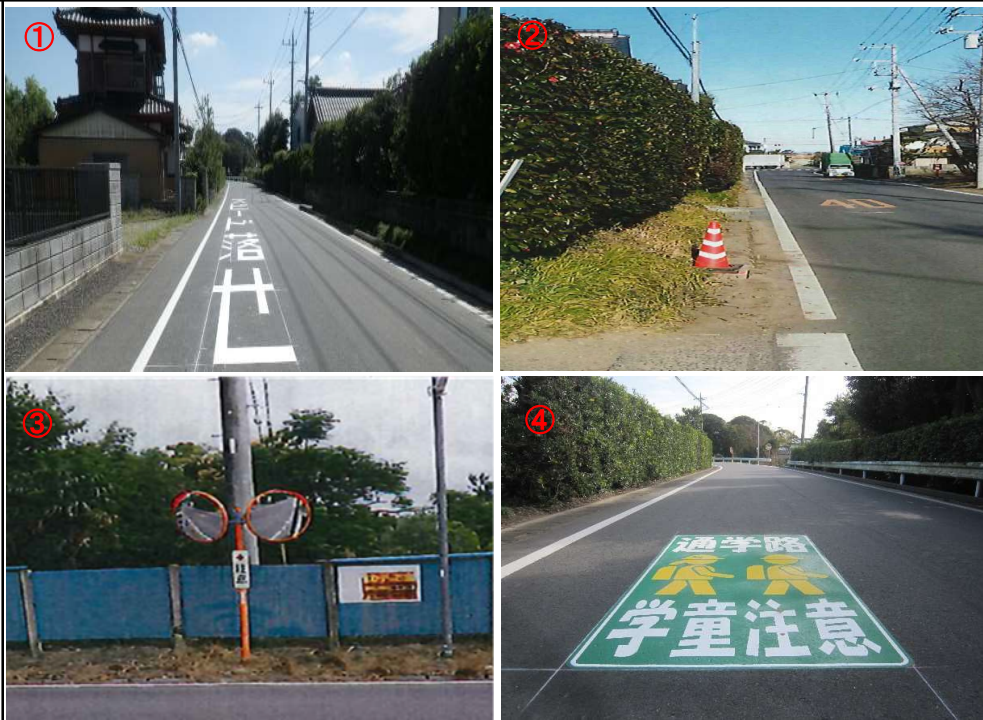
| 通学バスの乗降場であるが、近くに見通しの悪いカーブがあり、スピードを出す車が通ると危険である。 | | | | ①スピード落とせの路面標示 | 対策済 | H28. 9月 | |

| | | | | ②路肩の除草 | 対策済 | H28. 9月 | |
| | | | | ③カーブミラーの鏡面取替 | 対策済 | H28. 9月 | |
| | | | | ④注意喚起の路面標示 | 対策済 | H30. 1月 | |

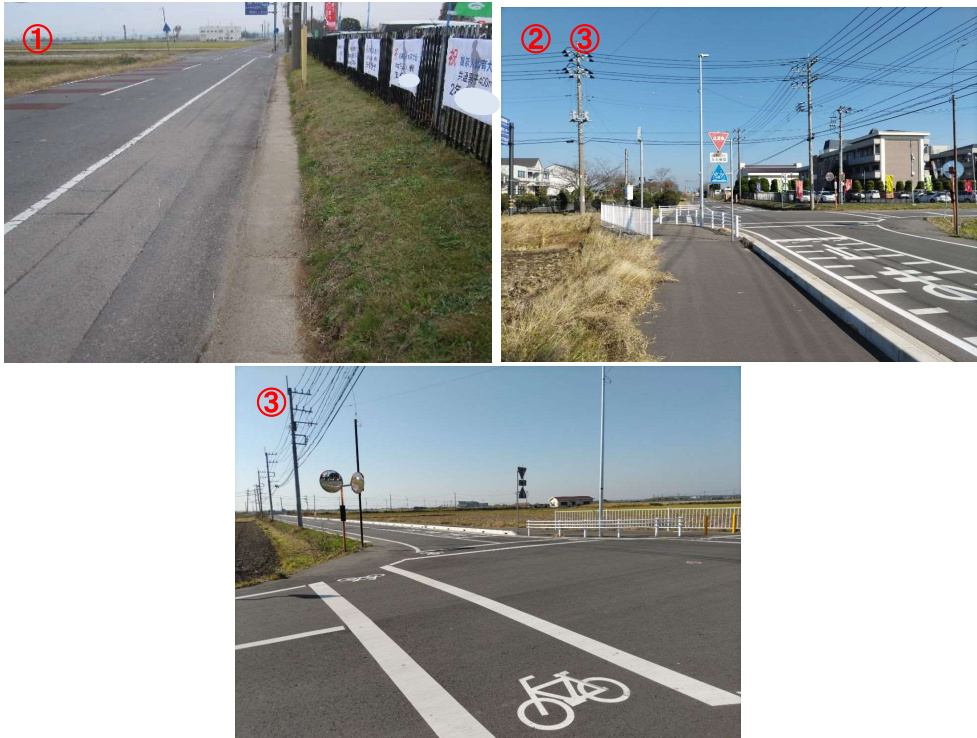
| 優先道路がはっきりしないため、送迎の車と自転車通学の生徒が交錯する恐れがあり危険である。 | | | | ①交差点周辺のU字溝が草等で覆われているため、除去 | 対策済 | H28. 9月 | |

| | | | | ②拡幅工事により歩道設置 | 対策済 | R5. 3月 | |
| | | | | ③「止まれ」表示、自転車横断帯の塗り直し | 対策済 | R5. 3月 | |

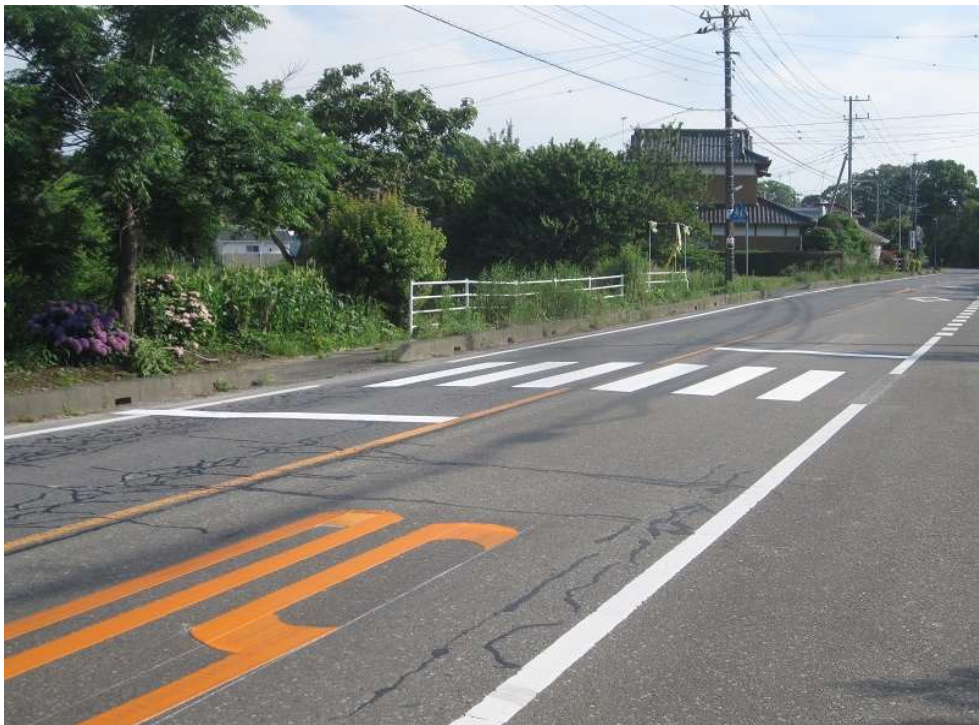
| 南側から北側へ向かう自動車にとって、横断歩道の左側で待機している児童が民家の垣根の陰になっており、存在に気付かない。 | | | | 車から待機している児童が見えやすい位置へ横断歩道の移設 | 対策済 | H30. 6月 | |

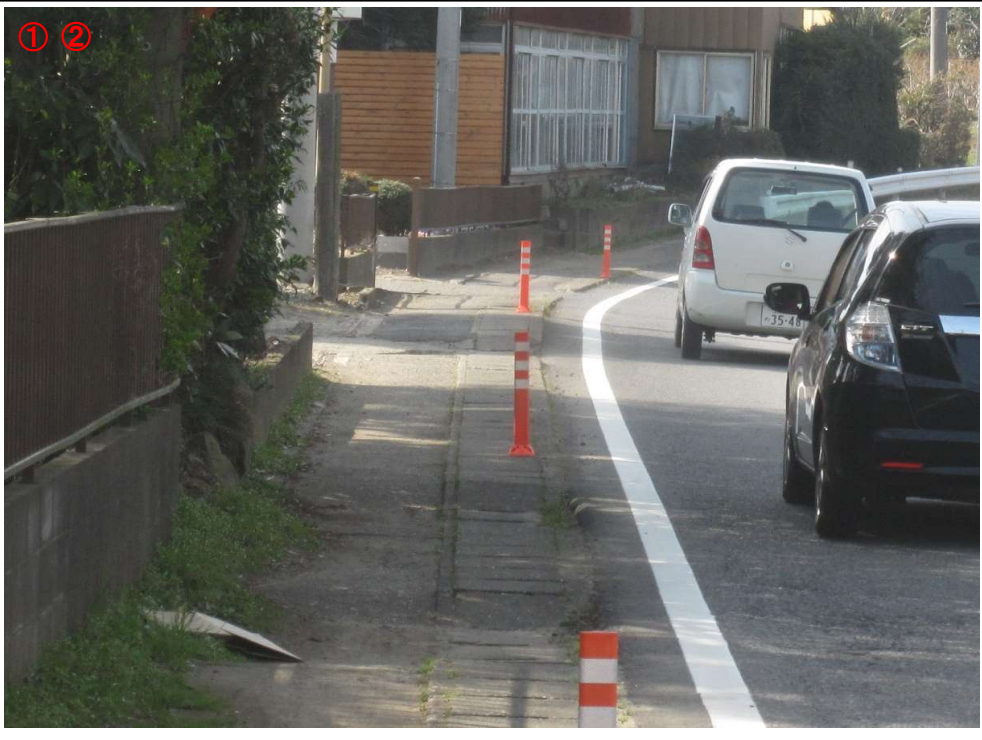
| 交通量の多い国道だが、この区間だけガードレールがない。大型車の通行が多く、徒歩児童にとって危険。 | | | | ①外側線の塗り直し | | 対策済 | H30. 2月 |

| | | | | ②ポストコーン等の設置 | | 対策済 | H30. 2月 |

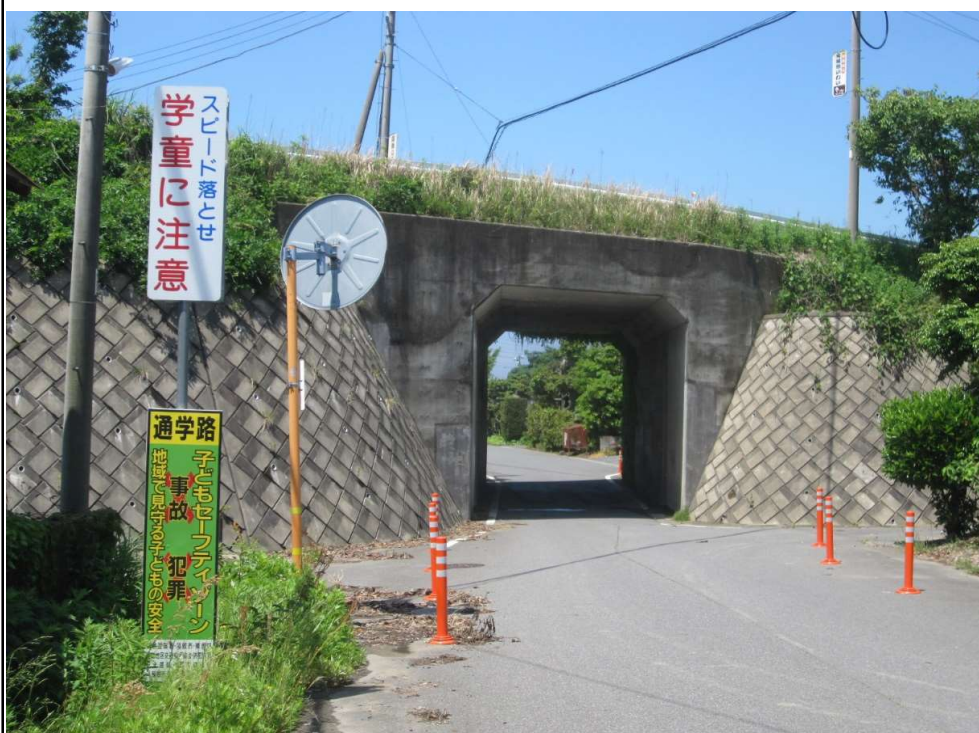
| 速度を落とさずに通過する自動車が多い。トンネルを抜けた先が見えづらく、歩行児童に気付かず危険。 | | | | ポストコーン等の設置 | | 対策済 | H30. 3月 |

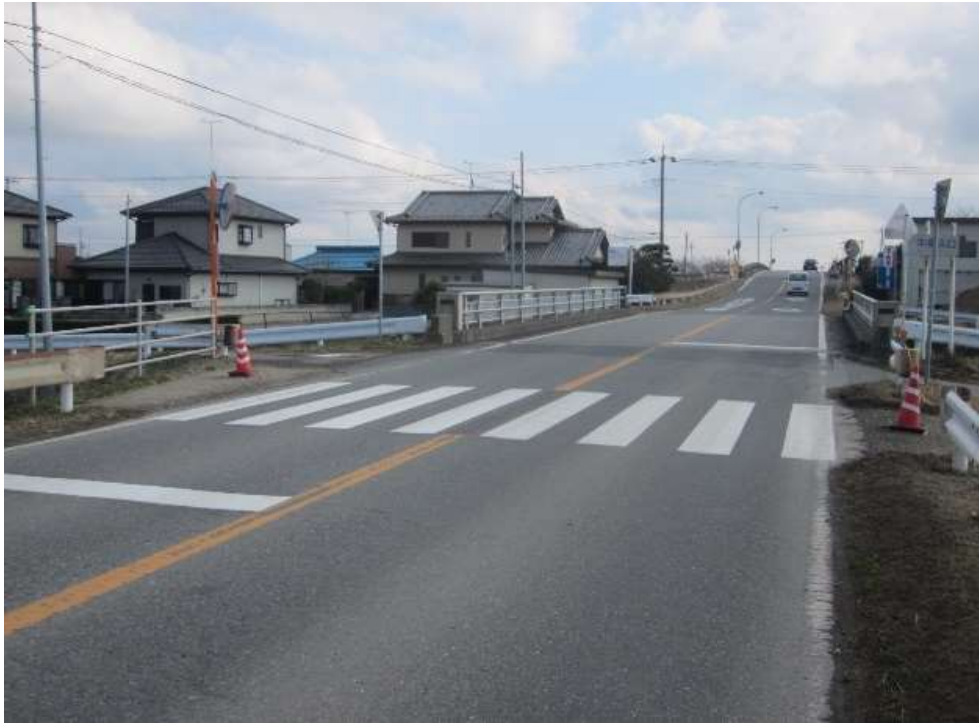
| 交通量が多いうえに歩道スペースが確保されていない県道。横断歩道が設置されると県道を横断することができ、車の通行が少ない通学路での登下校が可能。 | | | | 横断歩道の新設 | | 対策済 | H30. 1月 |

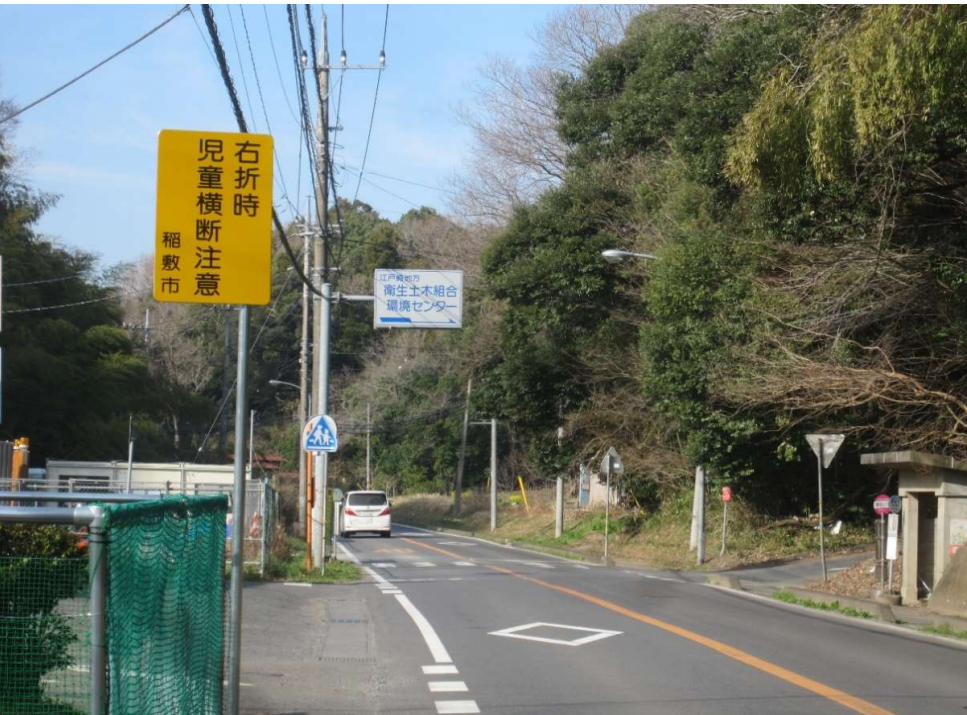
| 交通量の多いT字路。速度を落とさずに県道から右折する車両や、市道から県道に出る際には一時停止線を超えるなど、歩道を渡る児童に気付くのが遅れることがあり危険。 | | | | 児童の横断ありの注意喚起標識等の設置 | | 対策済 | H30. 3月 |

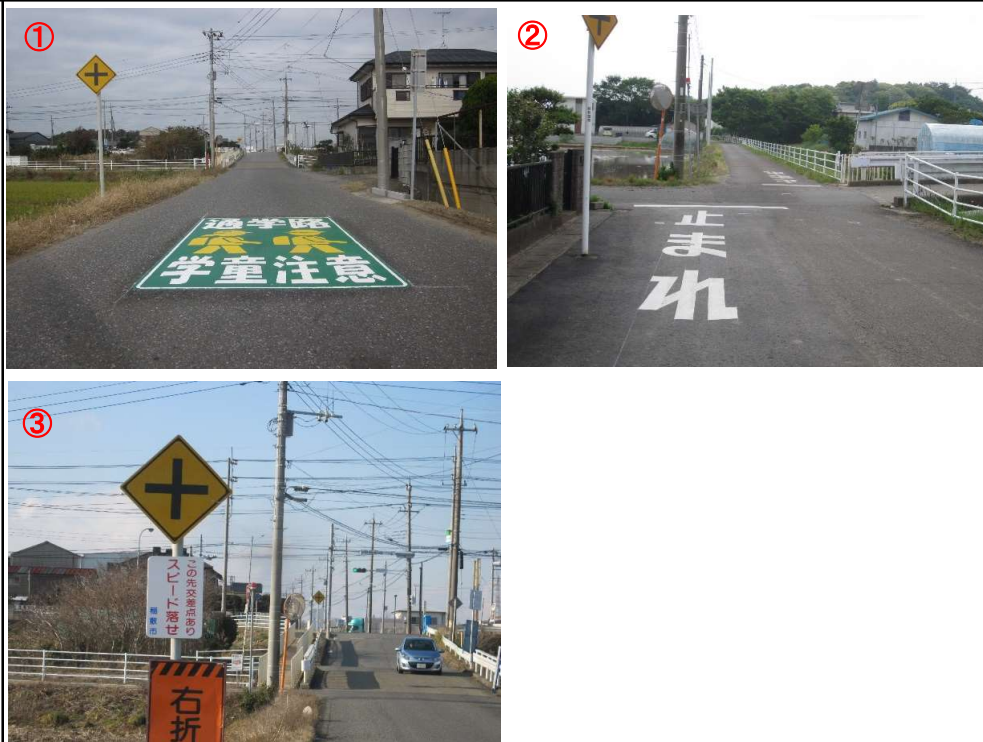
| 南から県道の信号へ向かいスピードを上げてくる車が多い。大型車も多い。東から西へ通学する生徒は交差点の手前の住宅により車両から見えないので、確実な一時停止が必要となる。 | | | | ①通学路注意喚起の路面標示 | | 対策済 | H30. 1月 |

| | | | | ②止まれ表示の塗り直し | | 対策済 | H30. 3月 |
| | | | | ③「この先交差点あり スピード落とせ」の注意喚起看板設置 | | 対策済 | H30. 2月 |

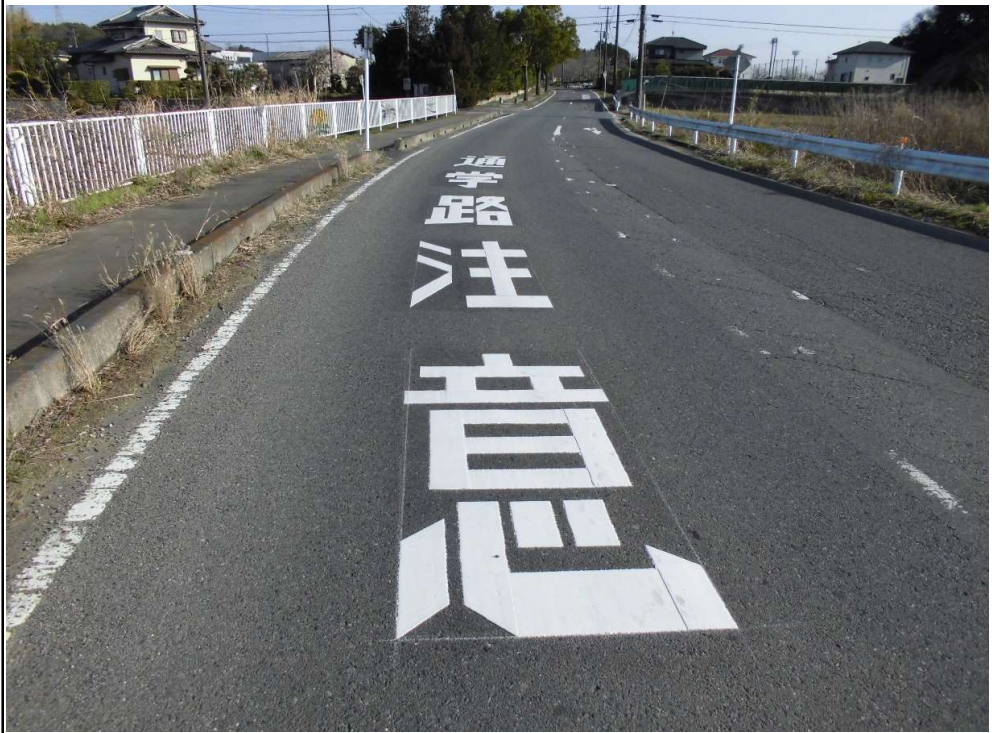
| 国道408号線から県道5号線方面に向かって抜け道として使用する車両が多く、登校時には通行量が増える。 | | | | 通学路注意喚起の路面標示 | | 対策済 | H31. 2月 |

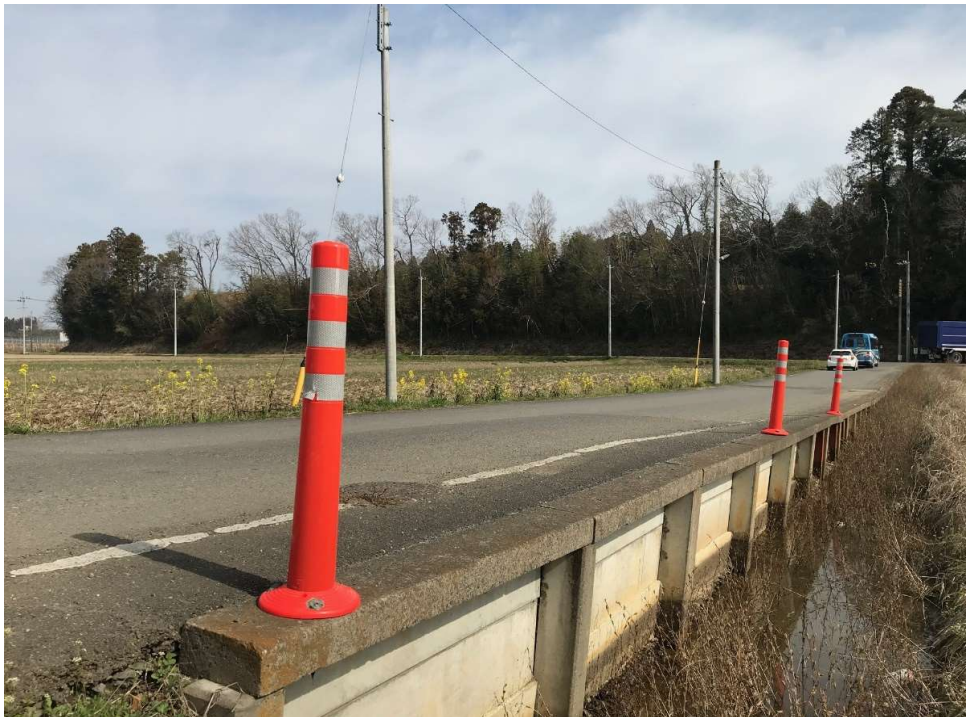
| 道路の両側は田で水路が並行している。1番高いところで水路へ転落すると低学年児童は一人では登れない高さがある。朝は車も頻繁に通行する。 | | | | ポストコーン設置による注意喚起 | | 対策済 | R2. 1月 |

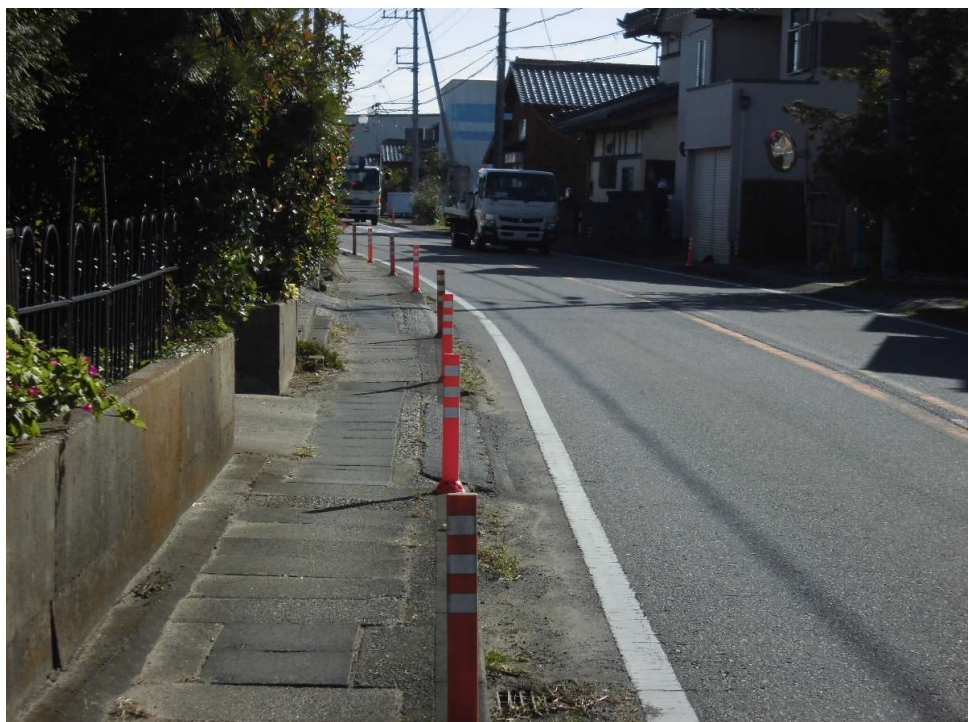
| 大型車の通行が多いが、ガードレールがなく、ポストコーンが数本あるのみ。 | | | | 歩道幅が狭くガードレールの設置が不可能なため、ポストコーンを増設する。 | 対策済 | R1. 9月 | |

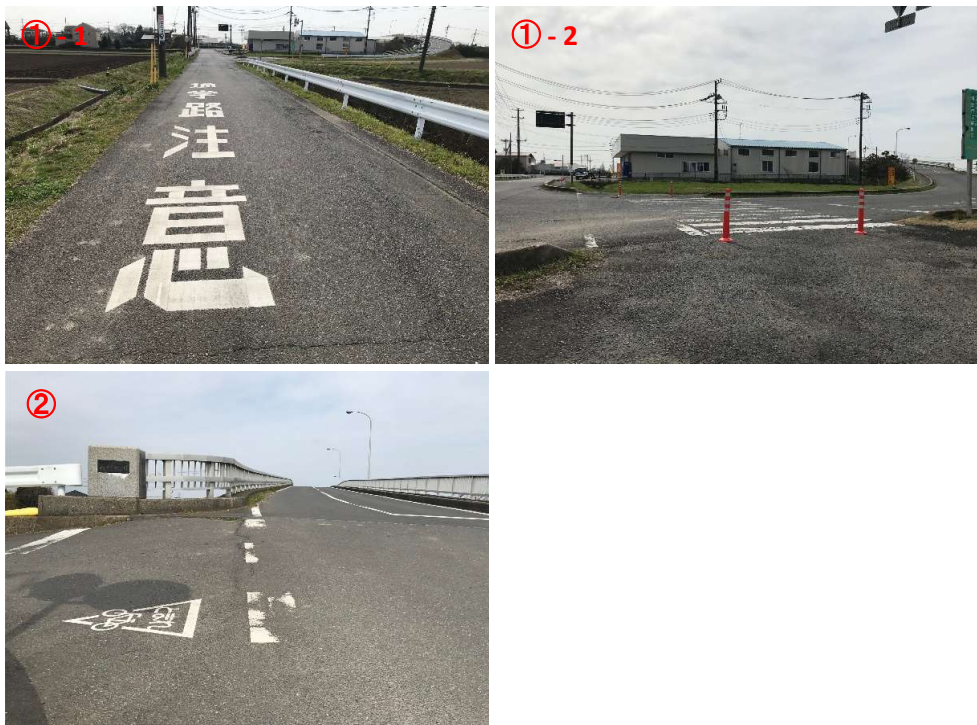
| ①変則的な交差点。橋を下ってくる自転車と自動車の事故の危険性がある。左折時に歩道に進入する車もある。<br><br>②橋から車が下ってくる直後に自転車横断帯があるため、事故の危険性がある。 | | | | ①通学路注意喚起の路面標示。歩道へ車が進入できないようにポストコーンの設置。 | 対策済 | R1. 11月 | |

| | | | | ②自転車がきちんと一時停止をして左右確認をしてから道路を横断するように路面表示の設置。 | 対策済 | R1. 11月 | |

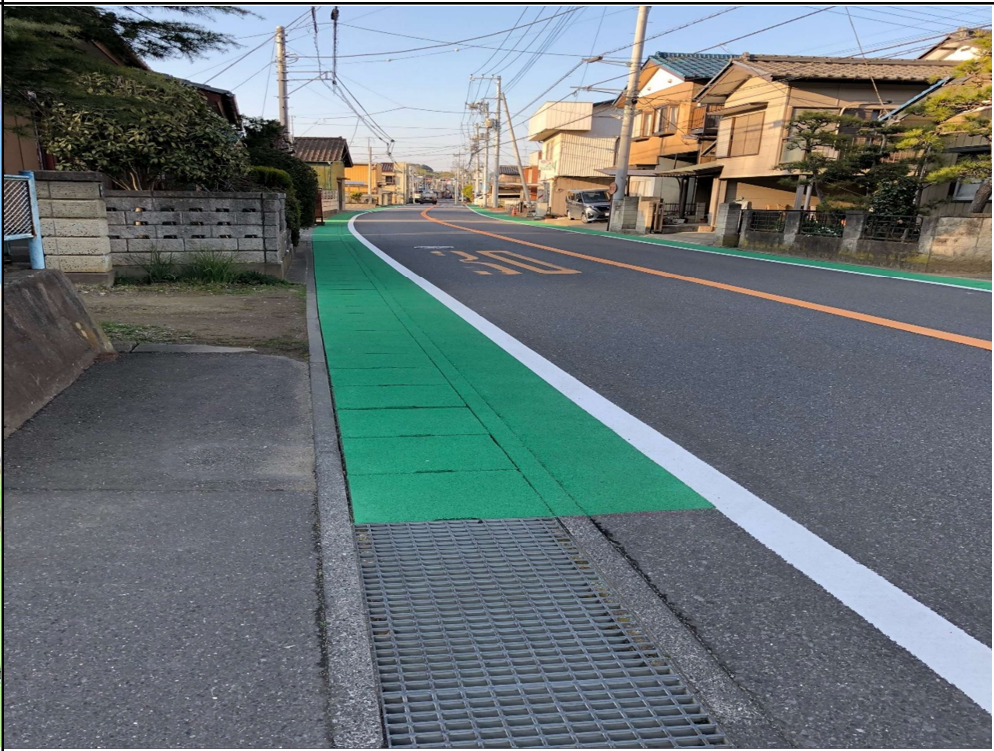
| 歩道がなく、歩く幅が狭い。車両との接触の可能性が高い。 | | | | 外側線と中央線の引き直し及び歩道部分のカラー舗装。 | 対策済 | R4. 3月 | |

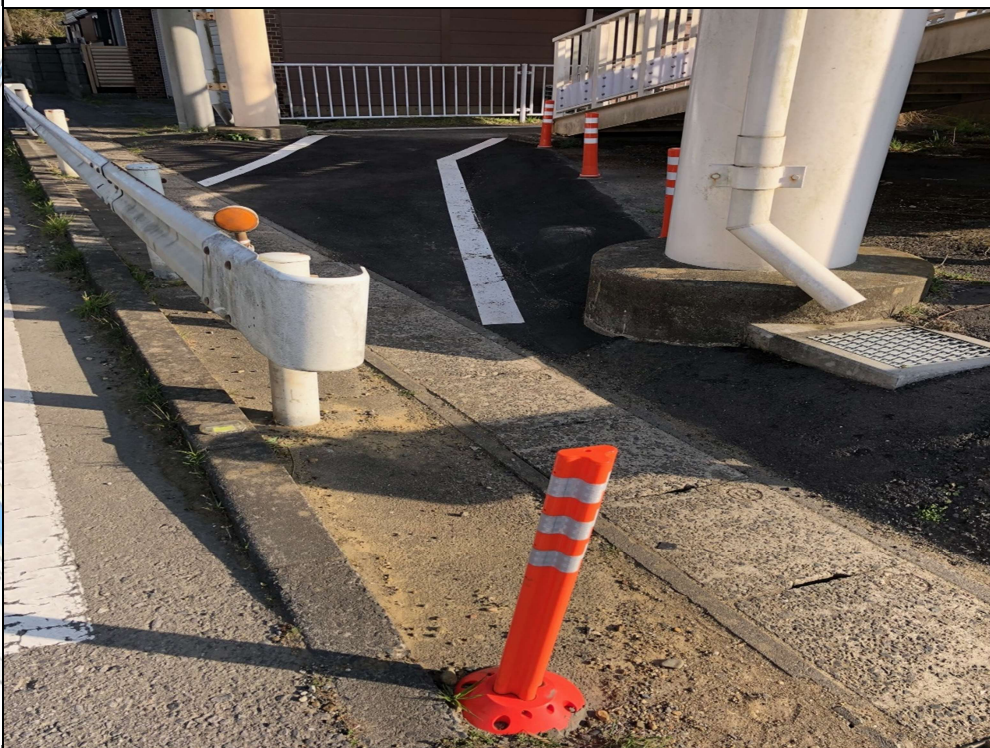
| 歩道橋を降りた後の歩道が狭く、盛り上がっている。いったん車道に出ないと横断歩道を渡れない。毎朝夕、多くの児童が通るので危険である。 | | | | ①ラバーポールの設置 | 対策済 | R4. 3月 | |

| | | | | ②盛り上がっている箇所をスロープ状に削る | 対応済 | R4. 3月 | |

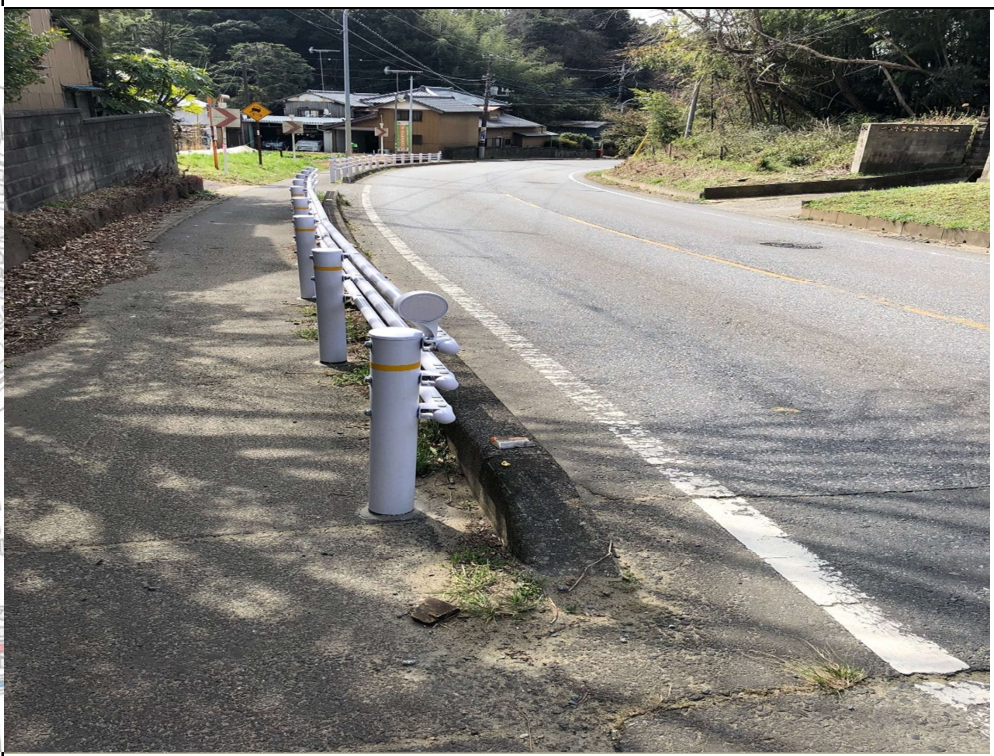
| 交通量が非常に多く、坂道になっているため車のスピードが出やすい。また、カーブになっているため、見通しが良くない部分がある。狭い歩道はあるが、ガードレールが無いため、車の通行に恐怖を感じる。 | | | | カーブの箇所に、ガードパイプを設置 | 対策済 | R4. 3月 | |

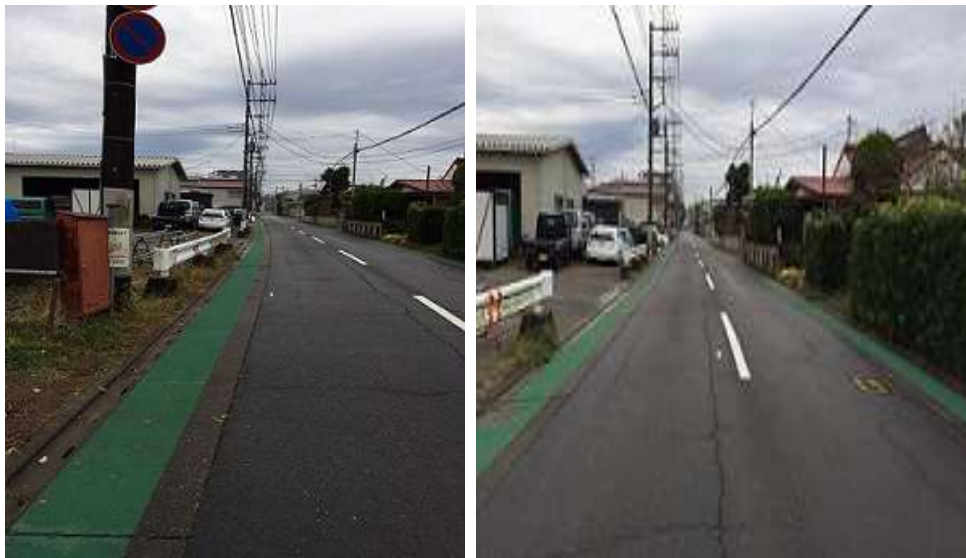
| 道幅が狭く、白線も無く危険。 | | | | 歩く部分を着色塗装 | | 対策済 | R4. 4月 |

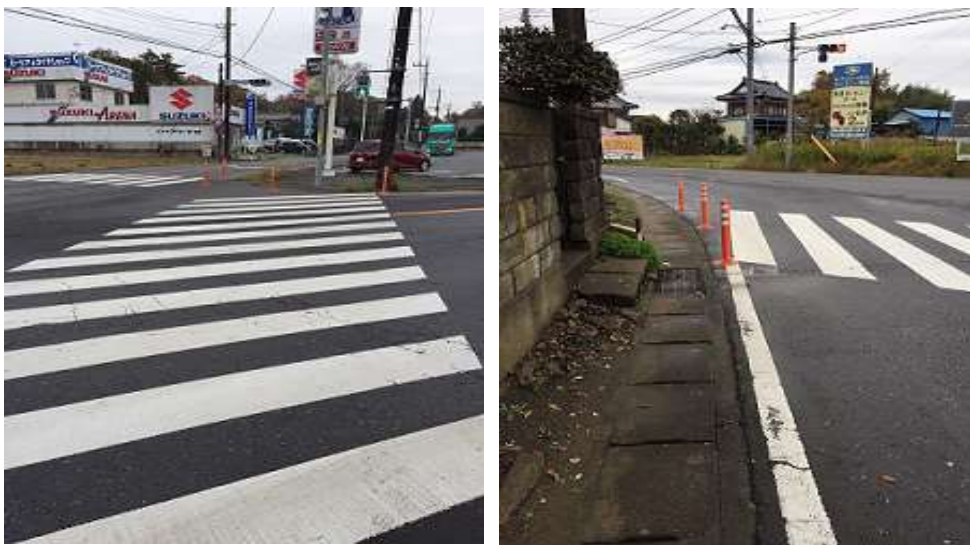
| 交通量が多く、大型車も通る。白線が消えかかっている所を歩くので危険。 | | | | 横断歩道の再塗装、ポールの設置 | | 対策済 | R4. 9月 |

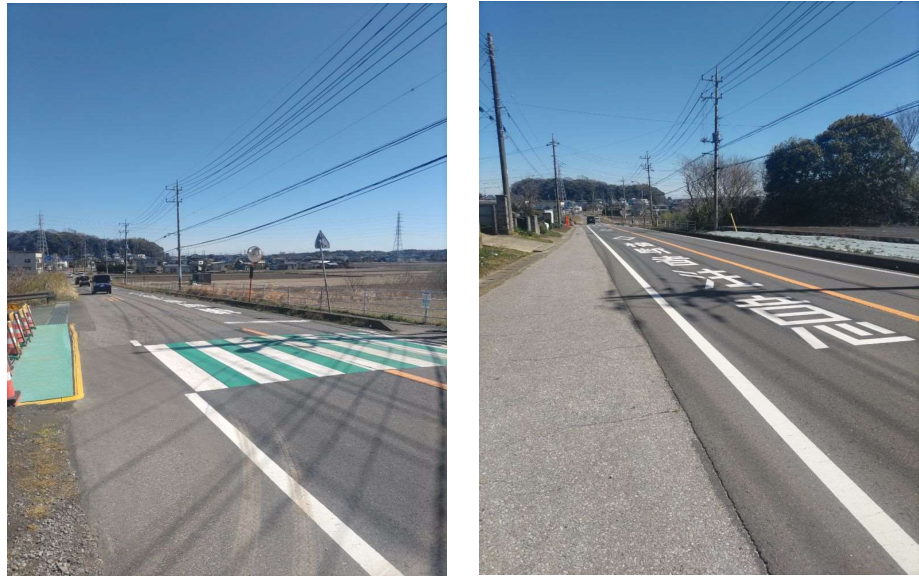
| 交通量が多く、江戸崎市街方面に向かう車は下り坂のためスピードが出る道路である。班で横断するため待っていても、車がとまらない状況である。保護者や地域のボランティアの方が車をとめて横断させることも多い。 | | | | 見通しをよくするため枝を伐採 | | 対策済 | R6. 3月 |

| | | | | 注意喚起の路面標示設置 | | 対策済 | R6. 3月 |
