■稲敷市市街地液状化対策実証実験(第2段階)業務、平成28年2月

1. 業務概要

本業務(実証実験の第2段階)では、地下水低下工法の適用性と妥当性を把握することを目的として、観測機器の設置・撤去、動態観測、及び観測結果のとりまとめを行った。

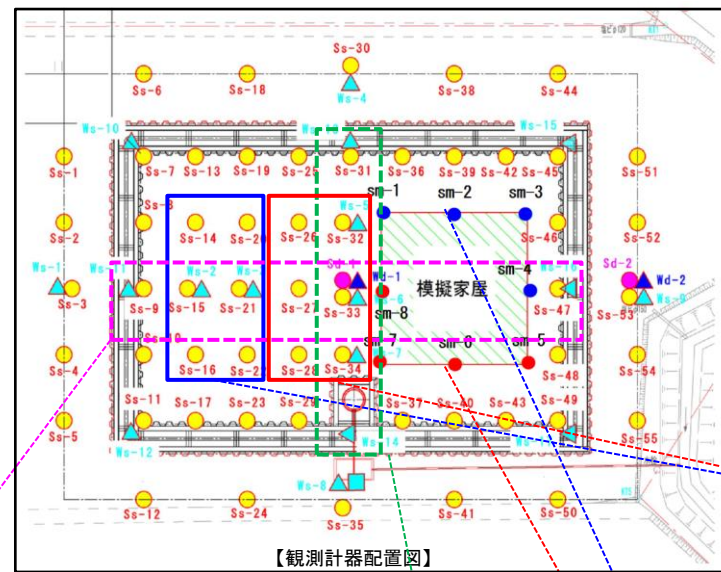
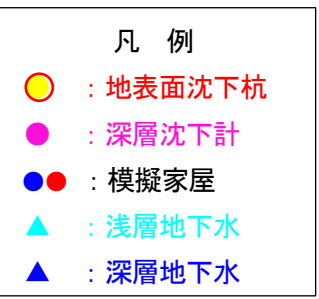
図 2.5.3 矢板内側中心付近の地下水位と沈下状況 (上須田地区)

浅層 (排水溝部) の地下水位は、Ws11、Ws16、Ws14 が T.P.-3.9m ~ T.P.-3.7m 付近まで低下、その他の地点が T.P.-3.5m 付近まで低下することを確認した。矢板内側の中心部付近でも降雨に鋭敏に反応し、観測期間内では、9/7 付近に 1.5m 程度の水位上昇が見られた。

沈下杭の沈下量は最大 3.8cm 程度であった。Ss14~Ss22 に比べ模擬家屋に近い Ss26~Ss34 の沈下量が大きい傾向にある。

模擬家屋の沈下量は、10/6 時点で 3.3~3.8cm 程度であった。Sm-1 ~ Sm-8 で概ね同じような挙動を示した。模擬家屋の不同沈下量は 0.5cm となり、最大傾斜角は 6/10,000 であった。

揚水ポンプ停止後は隆起し、その後、沈下は生じていない。

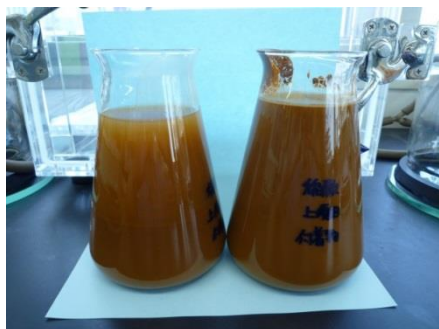
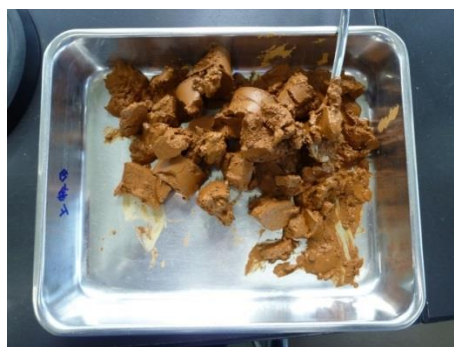
写真 2.5.1 付着物分析試料

水質分析試料は浮遊物を含んでいるため、主溶存イオンの分析は0.45 μ mメンブランフィルターによりろ過した試料について実施した。ろ過直後の水質分析試料は無色透明であるが、時間の経過により濁りが発生した。また、付着物の分析試料は水分を多量に含んでいるため、ろ過処理により残留した固形物について分析を行った（写真2.5.1）。
