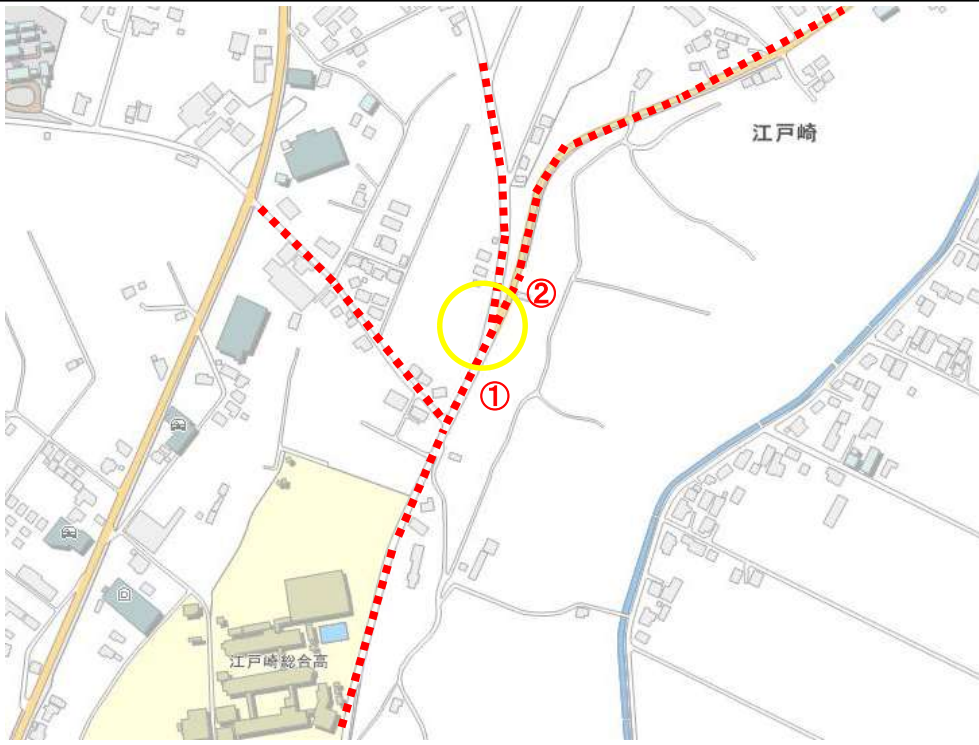
| 学校名 | 11. 江戸崎中学校 | 路線 | 市道（江）115号線 | 位置 | 吹上バス停付近 | | |

| 市道から信太古渡方面に渡る際（横断歩道なし）に、道が鋭角であるため、危険。 | | | | ①横断歩道までの区間の歩行スペースを広くし、路側帯の道幅を確保 | 対策済 | H28. 2月 | |

| | | | | ②止まれ標示の塗り直し | 対策済 | H27. 12月 | |

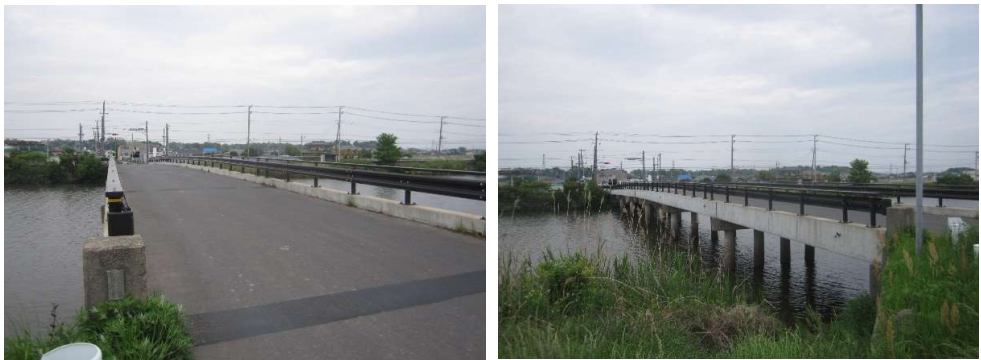
| 学校名 | 15. 東中学校 | 路線 | 市道（東）1－1号線 | 位置 | 伊佐部橋 | | |

| 欄干が低く、川への転落の恐れがある。 | | | | 既存の欄干を撤去後、新設<br>道路補修 | 対策済 | H28. 3月 | |

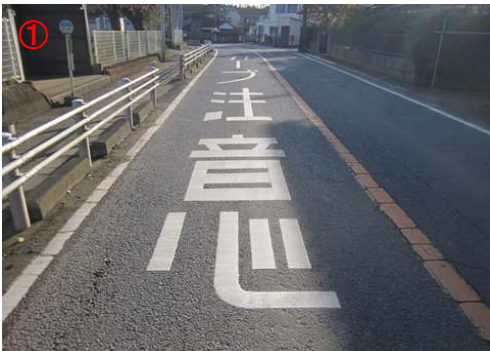
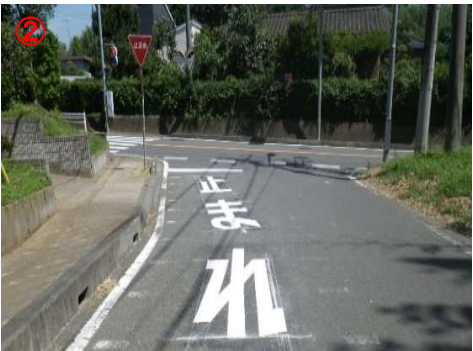
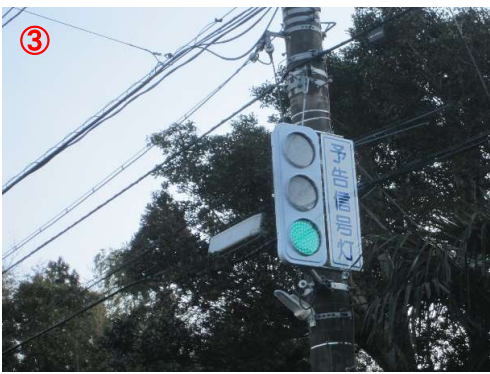
| 道路が緩やかなカーブでの坂道になっており、下り車線の自動車の中にはスピードが出ている車もみられる。また、比較的交通量も多く、押しボタン式横断歩道があるが、危険である。 | | | | ①注意喚起の路面標示 | | 対策済 | H28. 8月 |

| | | | | ②止まれの路面標示塗り直し | | 対策済 | H28. 9月 |
| | | | | ③信号のLED化 | | 対策済 | H30. 2月 |

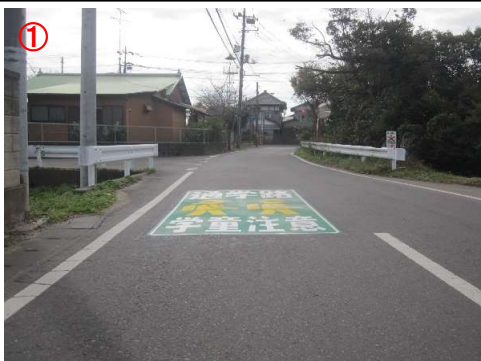
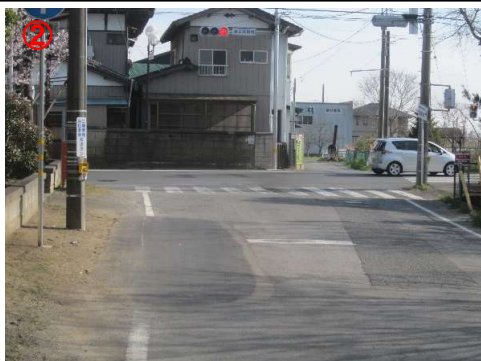
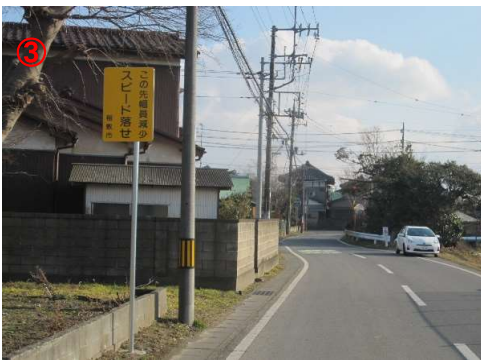
| 道幅が狭くなる。大型車が来ると車両のすれ違いが出来ず、児童が歩行していると危険。黄色～赤信号で急いで県道へ出ようとする車両もある。また、雨天時には水たまりもでき、より車両が中央に寄ってくる。 | | | | ①通学路注意喚起の路面標示 | | 対策済 | H30. 1月 |

| | | | | ②水たまりの解消 | | 対策済 | H30. 3月 |
| | | | | ③「幅員減少」の注意喚起看板設置 | | 対策済 | H30. 2月 |

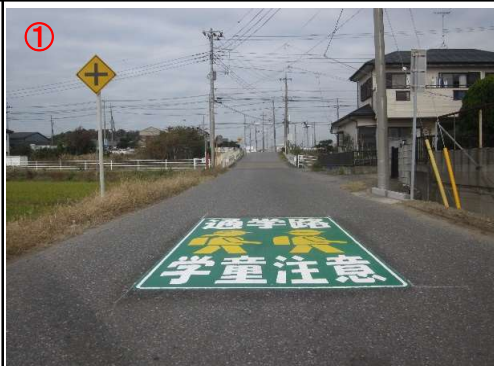
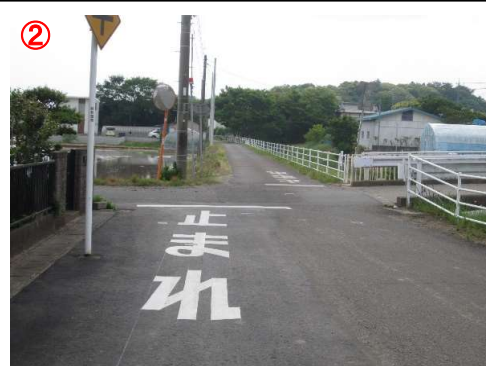
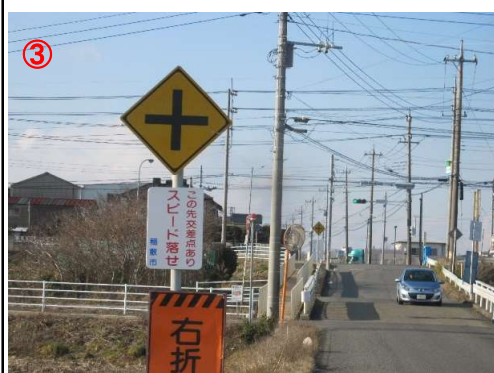
| 南から県道の信号へ向かいスピードを上げてくる車が多い。大型車も多い。東から西へ通学する生徒は交差点の手前の住宅により車両から見えないので、確実な一時停止が必要となる。 | | | | ①通学路注意喚起の路面標示 | | 対策済 | H30. 1月 |

| | | | | ②止まれ表示の塗り直し | | 対策済 | H30. 3月 |
| | | | | ③「この先交差点あり　スピード落とせ」の注意喚起看板設置 | | 対策済 | H30. 2月 |

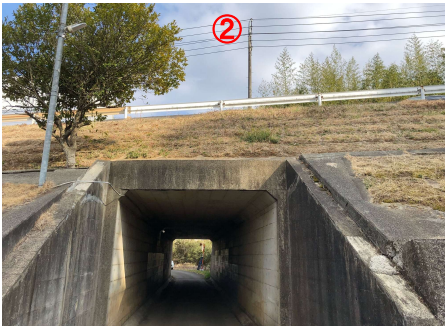
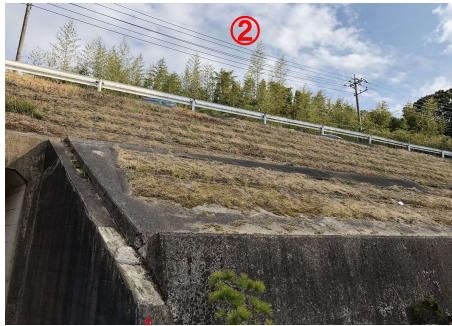
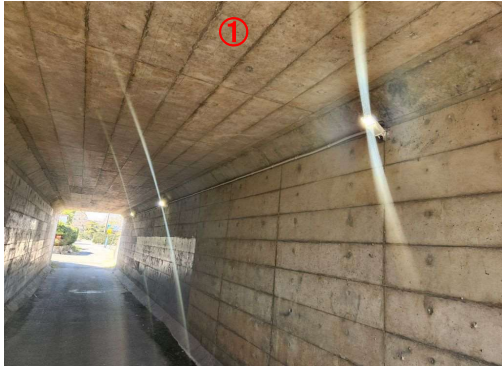
| 夕方になるとトンネル付近が暗くなり、自転車で下校する際に危険。道幅が狭く自動車とすれ違うのは難しい。また、草木が生い茂っている。 | | | | ①防犯灯設置 | | 対策済 | R6. 3月 |

| | | | | ②道路付近の除草 | | 対策済 | R2. 9月 |

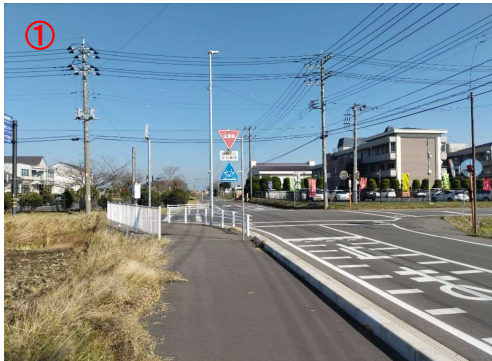
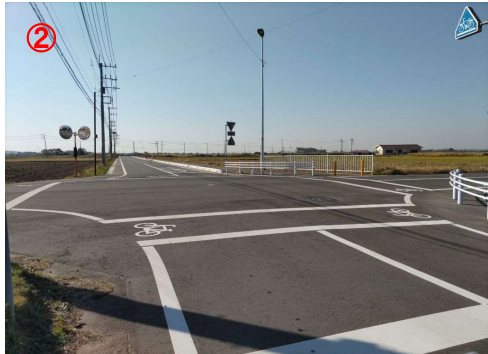
| 抜け道として利用する車が多く、通学児童と車が接触する可能性があり危険である。 | | | | ①歩道整備 | | 対策済 | R5. 3月 |

| | | | | ②道路の拡幅 | | 対策済 | R5. 3月 |

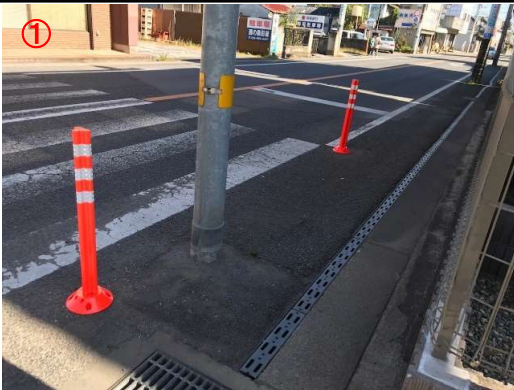
| 信号機があるが、見落として赤信号で通過してしまう。そのため、車同士の事故が多く近隣の家の塀に追突することが頻繁にある。 | | | | ①近隣の家の塀に車が追突しないようポールの設置 | 対策済 | R4. 3月 | |

| | | | | ②舗装修繕工事施工後にカラー塗装 | 対策済 | R6. 2月 | |

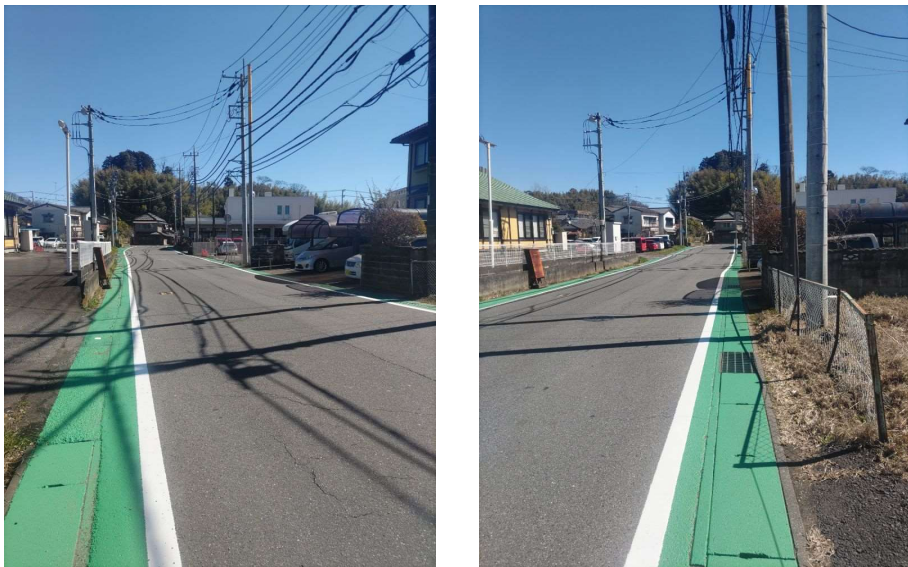
| 学校名 | 40. 江戸崎小学校 | 路線 | 県道25号線土浦稲敷線 | 位置 | 江戸崎甲3559付近交差点から江戸崎郵便局までの道路 | | |

| 道幅が狭く、歩道の白線も消えかかっている。登下校の時間帯でも、スピードを出す車や信号無視をして走行する車があり、危険である。 | | | | 歩く部分を着色塗装 | | 対策済 | R6. 3月 |

| | | | | バイパス整備 | | 対策中 | R10. 3月 |

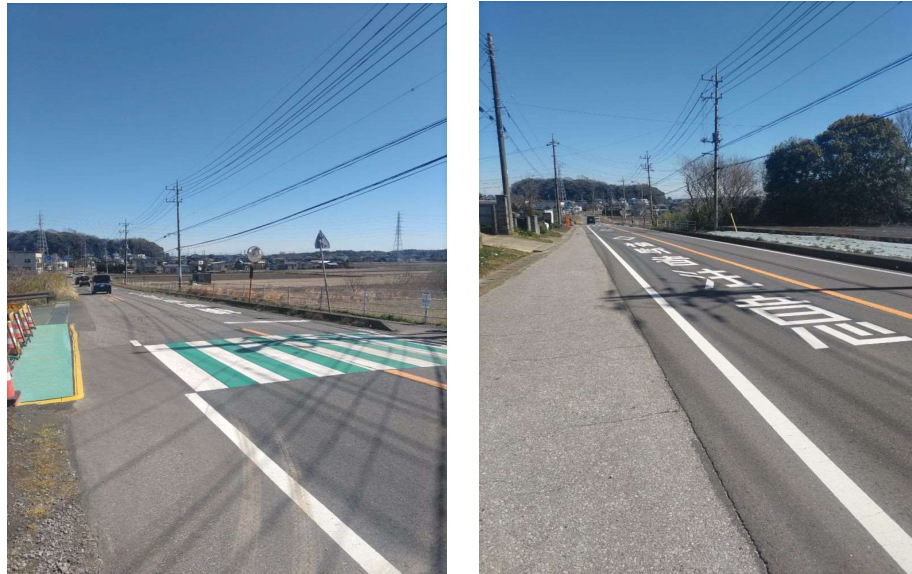
| 学校名 | 41. 江戸崎小学校 | 路線 | 県道49号線 | 位置 | 江戸崎乙359 - 2付近の横断歩道 | | |

| 交通量が多く、江戸崎市街方面に向かう車は下り坂のためスピードが出る道路である。班で横断するため待っていても、車がとまらない状況である。保護者や地域のボランティアの方が車をとめて横断させることも多い。 | | | | 見通しをよくするため枝を伐採 | | 対策済 | R6. 3月 |

| | | | | 注意喚起の路面標示設置 | | 対策済 | R6. 3月 |

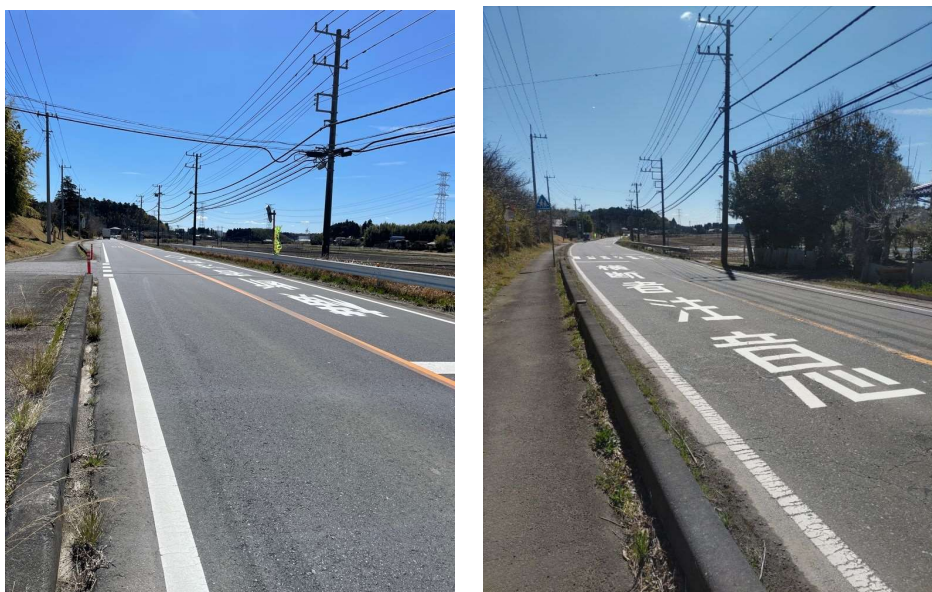
| 学校名 | 42. 沼里小学校 | 路線 | 県道25号線土浦稲敷線 | 位置 | 沼里コミュニティセンター前 | | |

| 登下校の時間帯に多くの自動車が往来する。横断歩道はあるが、信号は無いため、児童が横断する際に危険である。 | | | | 注意喚起の路面標示設置 | 対策済 | R6. 3月 | |

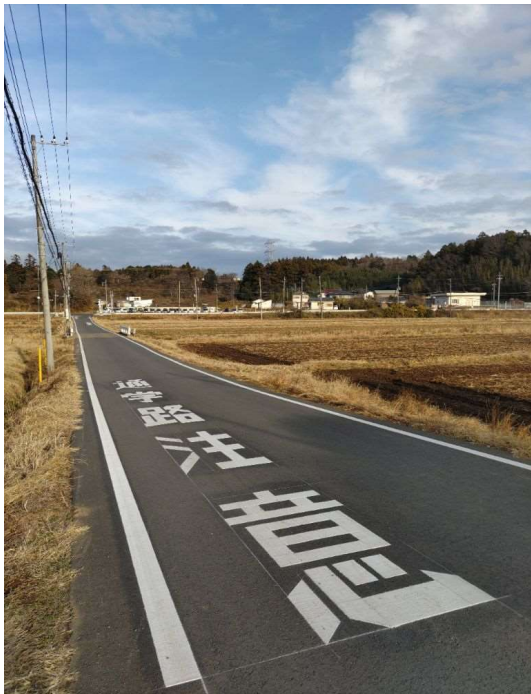
| 学校名 | 45. 沼里小学校 | 路線 | 市道（江）3319号線 | 位置 | 時崎266-3付近 | | |

| 道路の道幅が狭いが、運送用のトラックや競走馬を運ぶトラックが通り、危険である。 | | | | 外側線、注意喚起の路面標示設置 | | 対策済 | R8. 3月 |

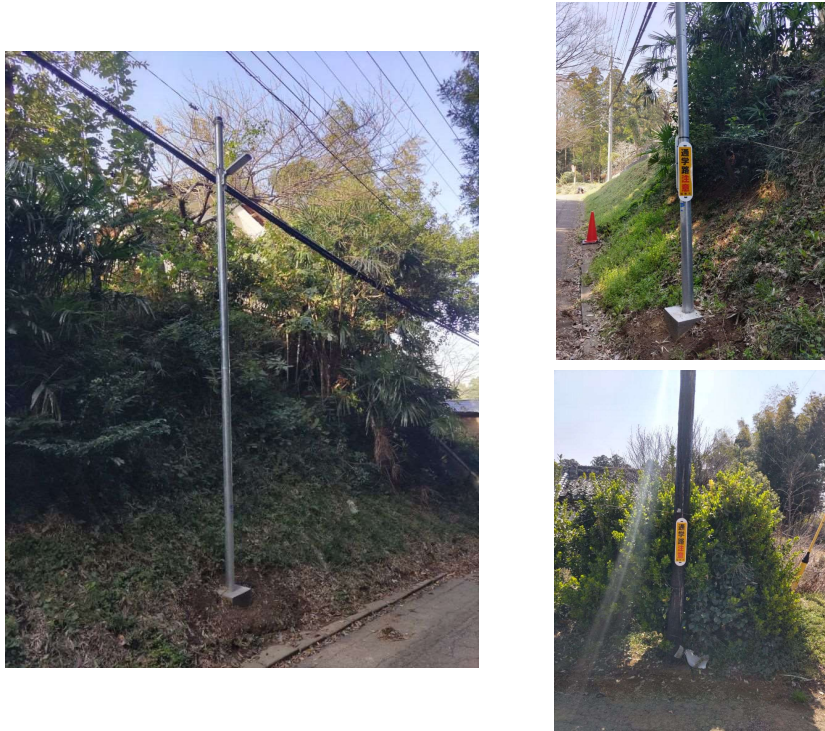
| 学校名 | 46. 沼里小学校 | 路線 | 市道（江）1級10号線 | 位置 | 蒲ヶ山1000付近 | | |

| 道路が細く、薄暗い。生活道路として自家用車が通る。 | | | | 防犯灯設置 | | 対策済 | R8. 3月 |

| | | | | 防犯灯及び電柱に「通学路注意」の看板設置 | | 対策済 | R8. 3月 |

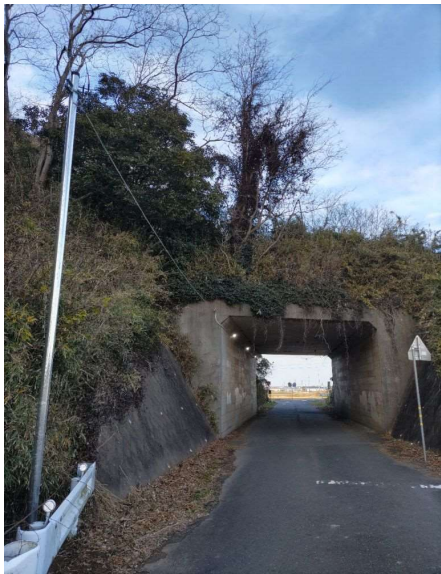
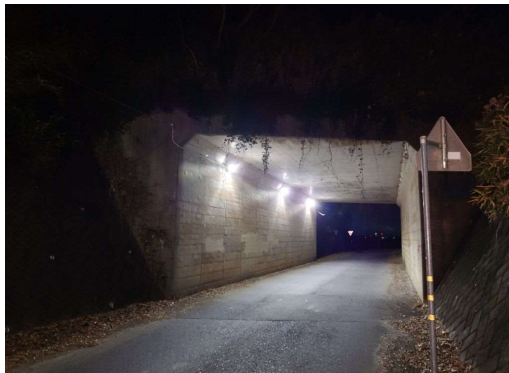
| 児童の通学路沿いにあるが、人通りも少なく、街灯もないので薄暗い。過去に不審者が出没したことがあり、単独下校をさせない等の対応をしている。 | | | | パトロールの強化 | | 対策済 | R8. 3月 |

| | | | | トンネル付近の市道沿いの除草を実施 | | 対策済 | R8. 3月 |
| | | | | トンネル内の街灯設置 | | 対策済 | R8. 3月 |
