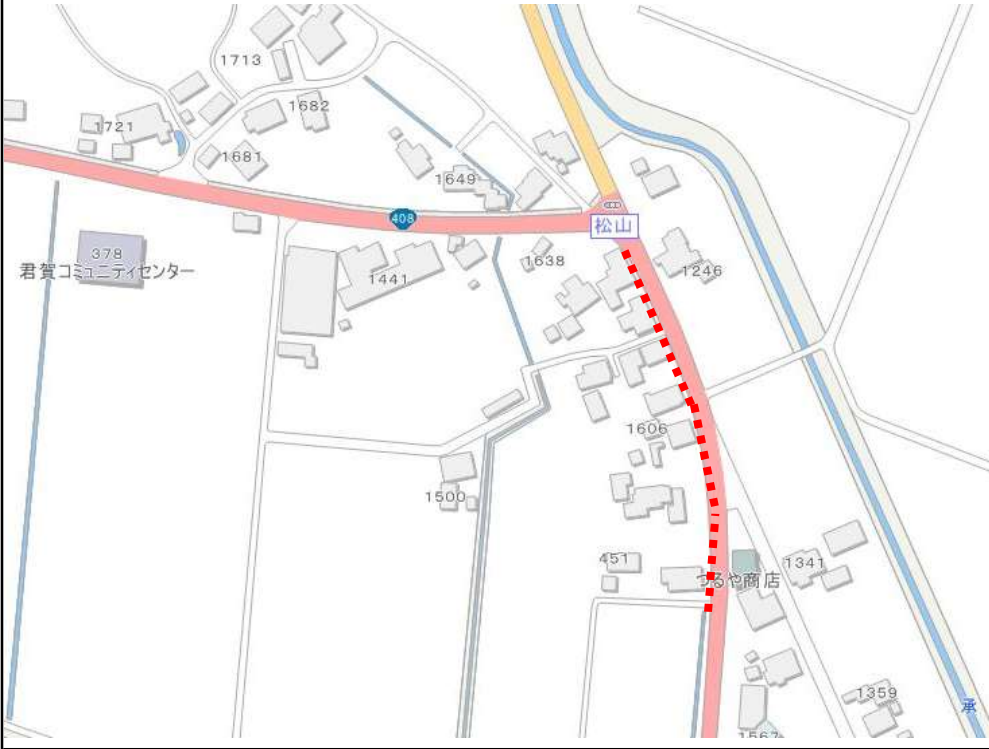
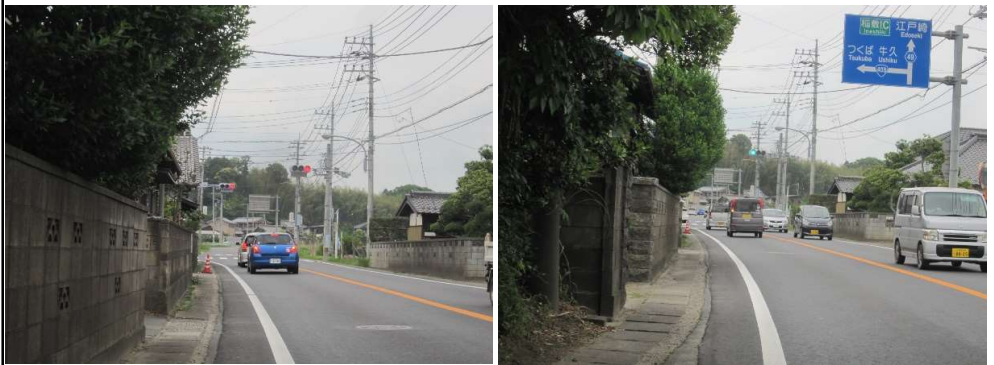
| 学校名 | 2. 江戸崎小学校 | 路線 | 国道408号線 | 位置 | 下君山1606番地付近 | | |

| 歩道がなく民家が隣接しているため歩く場所は側溝の蓋の上になってしまい、車両との接触の可能性がある。 | | | | 歩道整備 | | 対策済 | R2. 3月 |

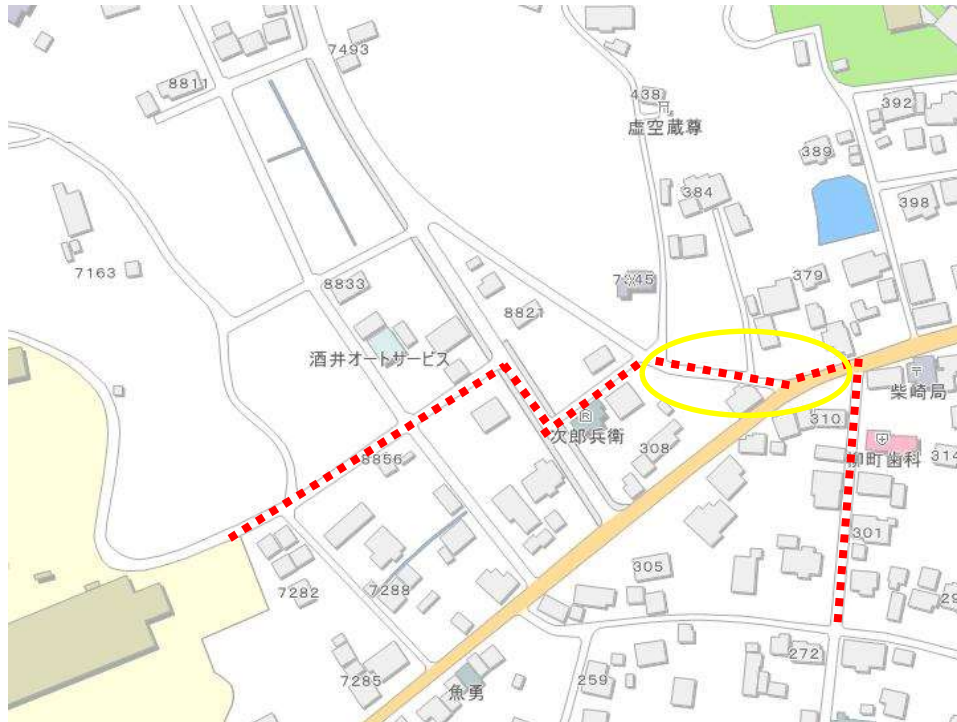
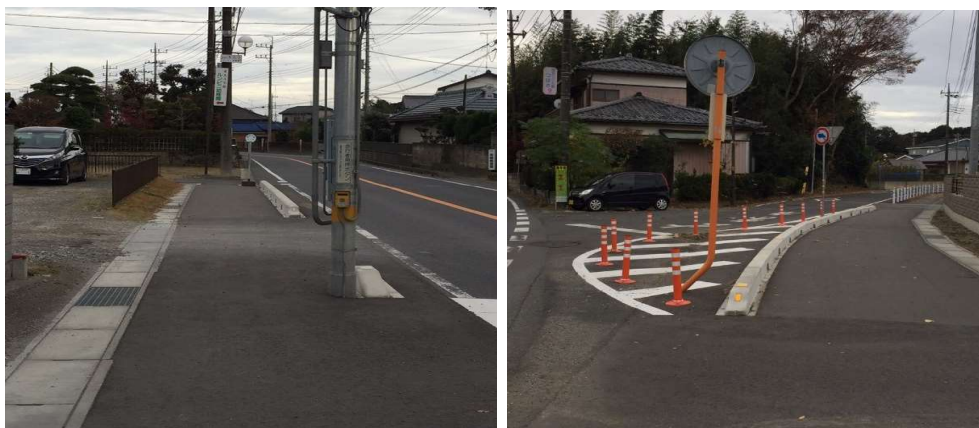
| 学校名 | 8. 新利根小学校 | 路線 | 竜ヶ崎潮来線<br>市道（新）1-4号線<br>市道（新）764号線 | 位置 | 柴崎郵便局反対側の道路<br>柴崎駐在所付近 | | |

| 抜け道として利用する車が多いため、児童生徒との接触の可能性が<br>ある。 | | | | 歩道整備 | | 対策済 | R2. 11月 |

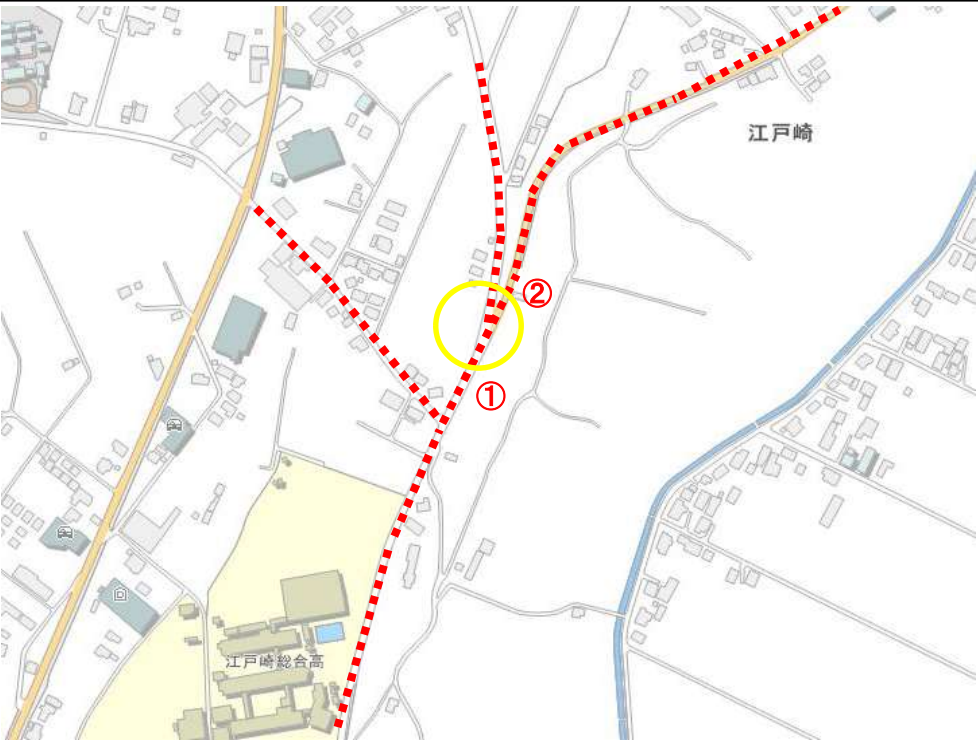
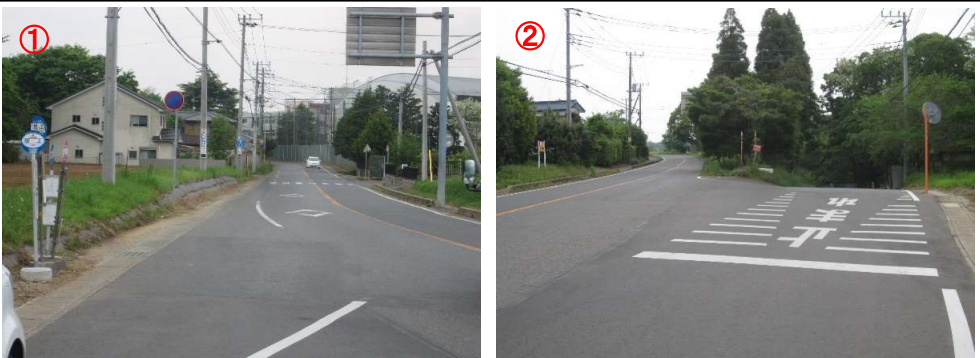
| 学校名 | 11. 江戸崎中学校 | 路線 | 市道（江）115号線 | 位置 | 吹上バス停付近 | | |

| 市道から信太古渡方面に渡る際（横断歩道なし）に、道が鋭角であるため、危険。 | | | | ①横断歩道までの区間の歩行スペースを広くし、路側帯の道幅を確保 | 対策済 | H28. 2月 | |

| | | | | ②止まれ標示の塗り直し | 対策済 | H27. 12月 | |

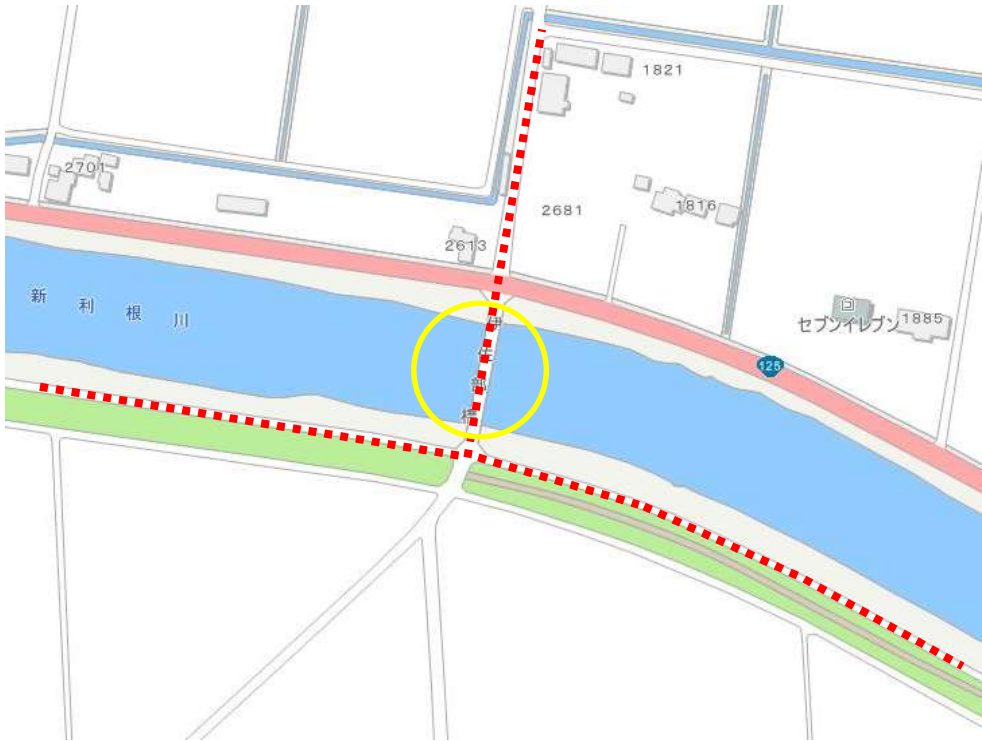
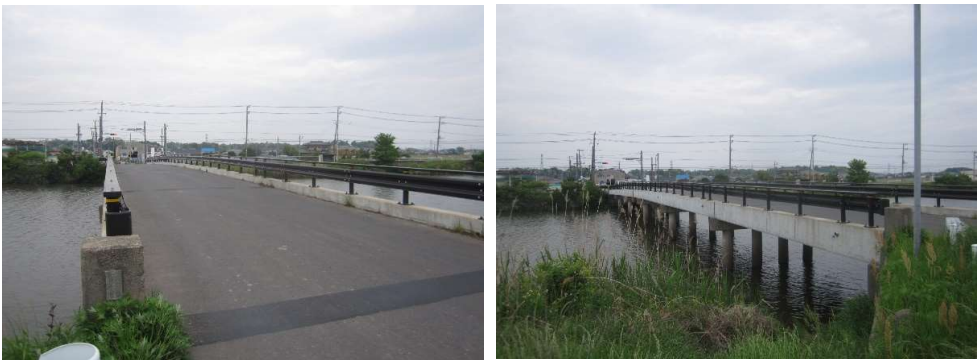
| 学校名 | 15. 東中学校 | 路線 | 市道（東）1－1号線 | 位置 | 伊佐部橋 | | |

| 欄干が低く、川への転落の恐れがある。 | | | | 既存の欄干を撤去後、新設<br>道路補修 | 対策済 | H28. 3月 | |

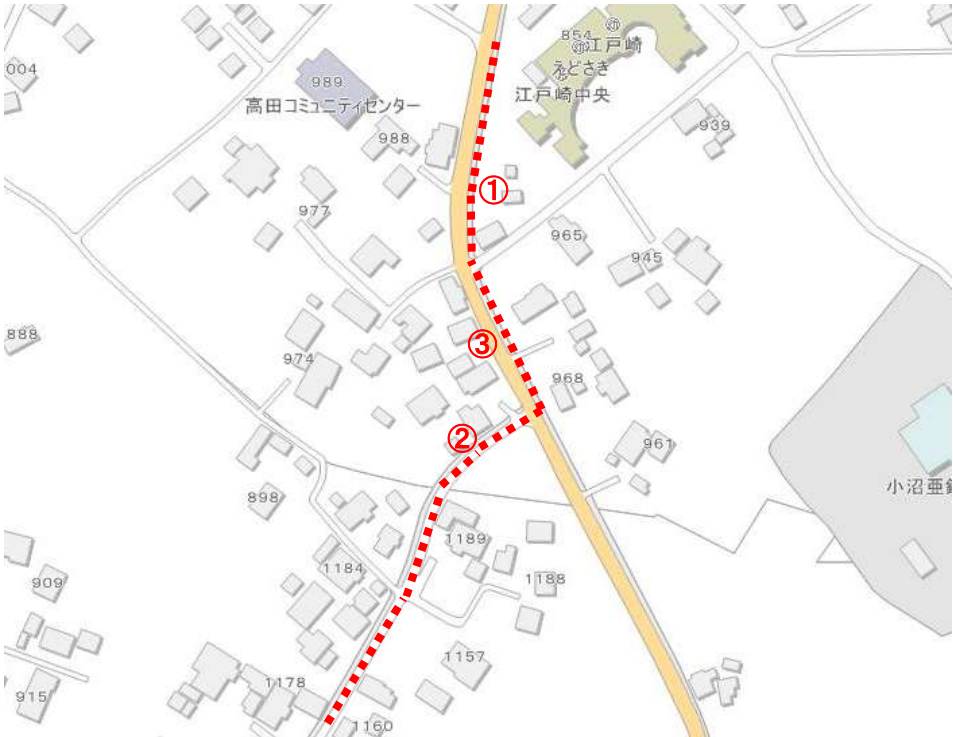
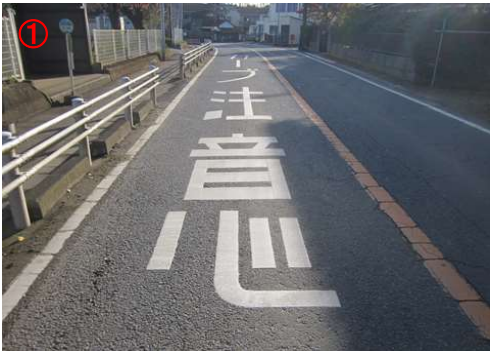
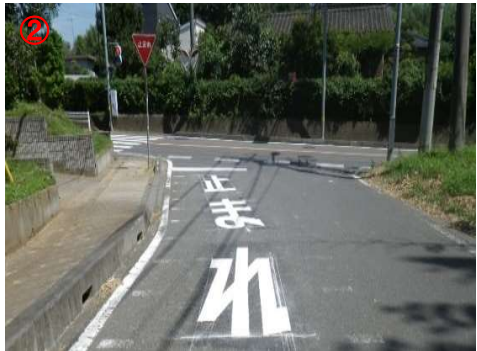
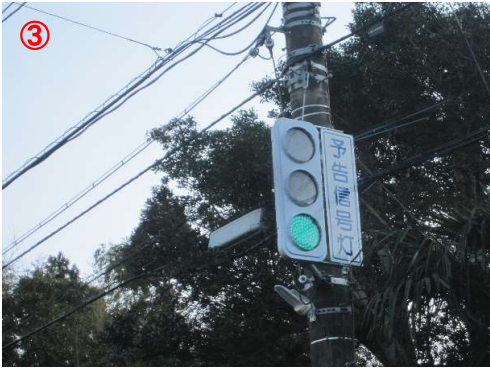
| 道路が緩やかなカーブでの坂道になっており、下り車線の自動車の中にはスピードが出ている車もみられる。また、比較的交通量も多く、押しボタン式横断歩道があるが、危険である。 | | | | ①注意喚起の路面標示 | | 対策済 | H28. 8月 |

| | | | | ②止まれの路面標示塗り直し | | 対策済 | H28. 9月 |
| | | | | ③信号のLED化 | | 対策済 | H30. 2月 |

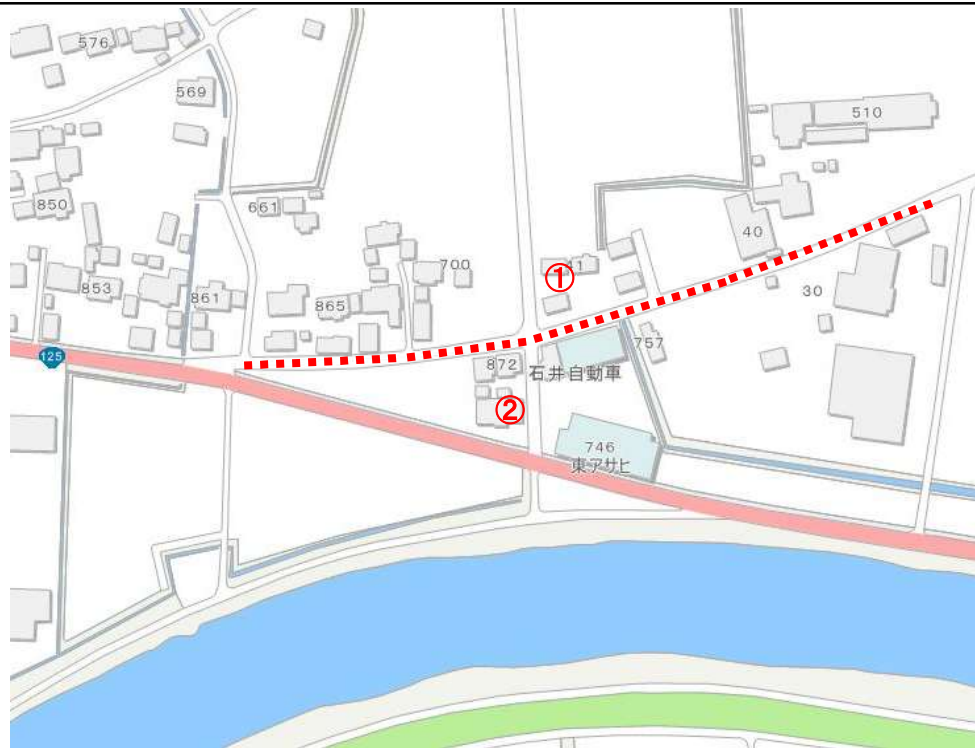
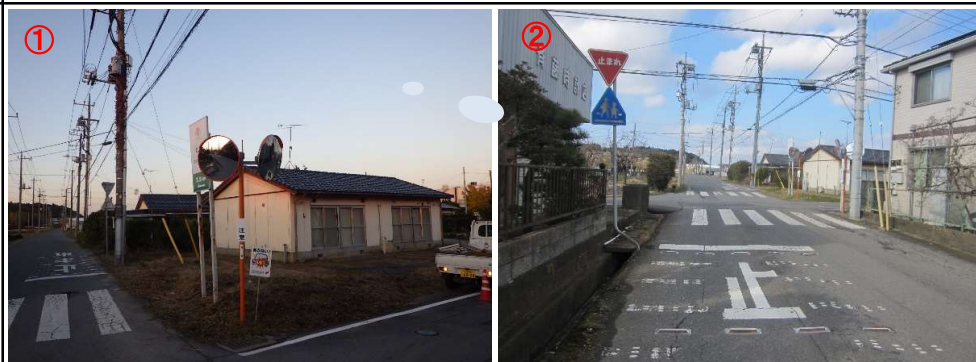
| 学校名 | 18. あずま北小学校 | 路線 | 市道（東）1-7号線<br>市道（東）1-8号線 | 位置 | 伊佐部41番地1（市営釜井住宅付近交差点） | | |

| 見通しの悪い十字路であり、カーブミラーも設置されているが見づらい。<br>優先道路が設定されているが、どちらが優先なのか分かりづらい。 | | | | ①カーブミラーの鏡面取替（2枚） | | 対策済 | H28. 11月 |

| | | | | ②止まれの白線塗り直し、止まれ及び横断標識の取替 | | 対策済 | H30. 2月 |

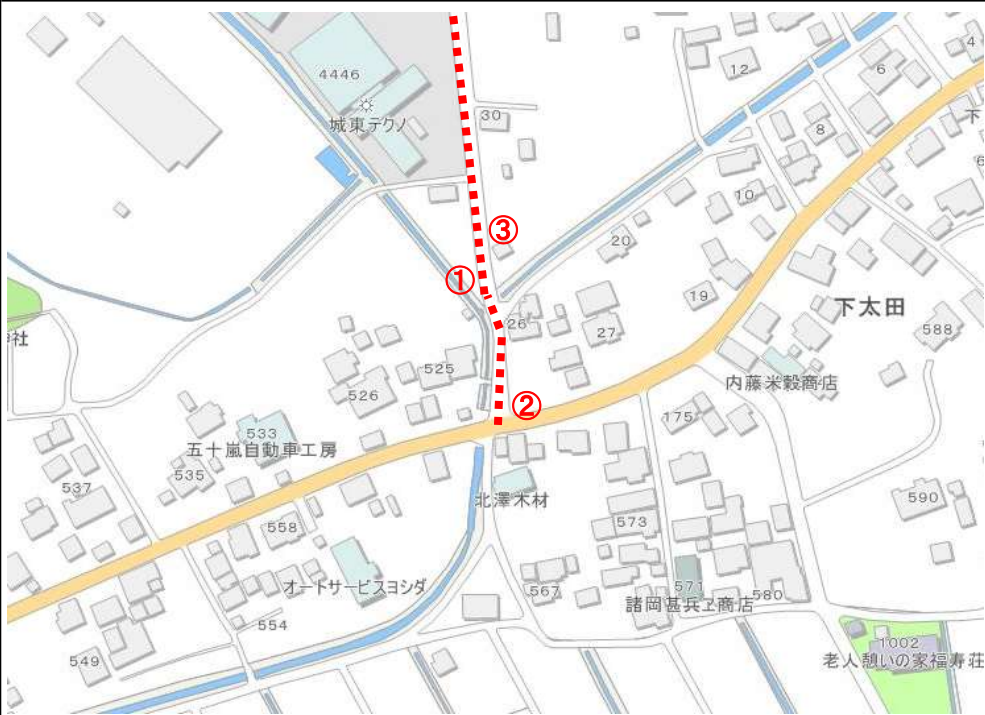
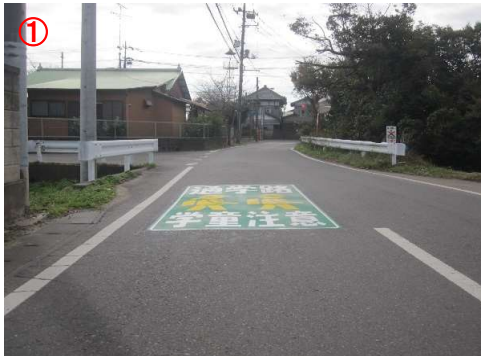
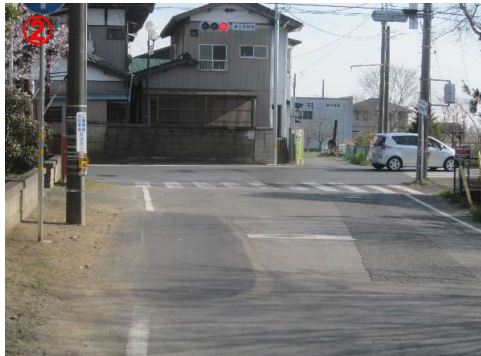
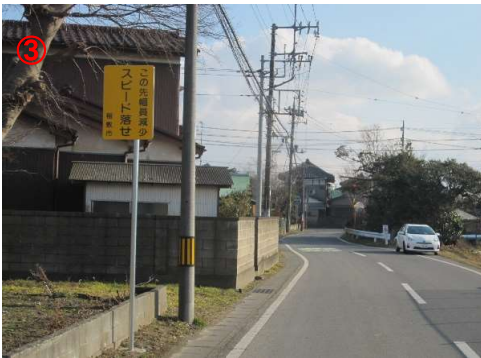
| 道幅が狭くなる。大型車が来ると車両のすれ違いが出来ず、児童が歩行していると危険。黄色～赤信号で急いで県道へ出ようとする車両もある。また、雨天時には水たまりもでき、より車両が中央に寄ってくる。 | | | | ①通学路注意喚起の路面標示 | | 対策済 | H30. 1月 |

| | | | | ②水たまりの解消 | | 対策済 | H30. 3月 |
| | | | | ③「幅員減少」の注意喚起看板設置 | | 対策済 | H30. 2月 |

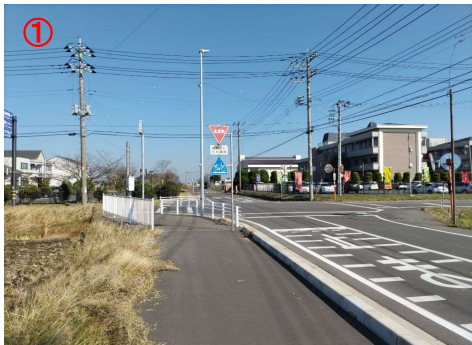
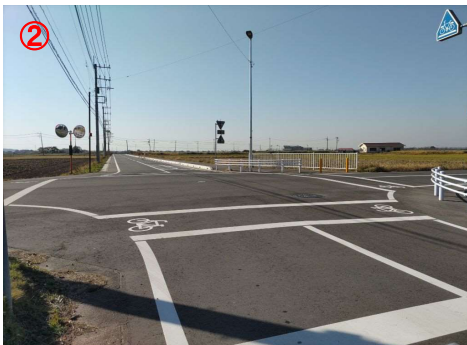
| 抜け道として利用する車が多く、通学児童と車が接触する可能性があり危険である。 | | | | ①歩道整備 | | 対策中 | R12. 3月 |

| | | | | ②道路の拡幅 | | 対策中 | R12. 3月 |

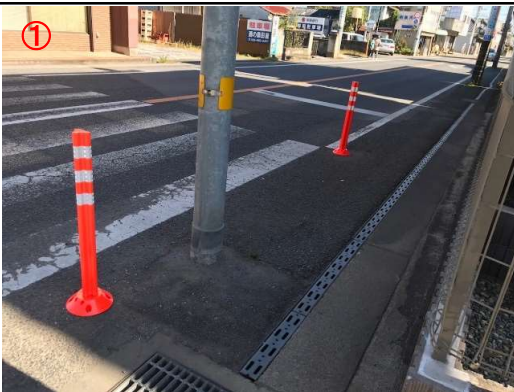
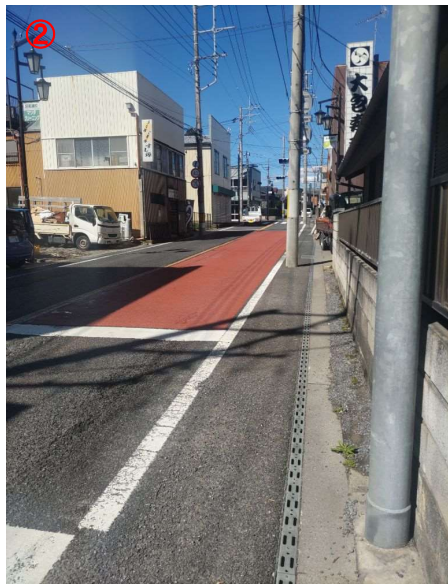
| 信号機があるが、見落として赤信号で通過してしまう。そのため、車同士の事故が多く近隣の家の塀に追突することが頻繁にある。 | | | | ①近隣の家の塀に車が追突しないようポールの設置 | 対策済 | R4. 3月 | |

| | | | | ②舗装修繕工事施工後にカラー塗装 | 対策済 | R6. 2月 | |

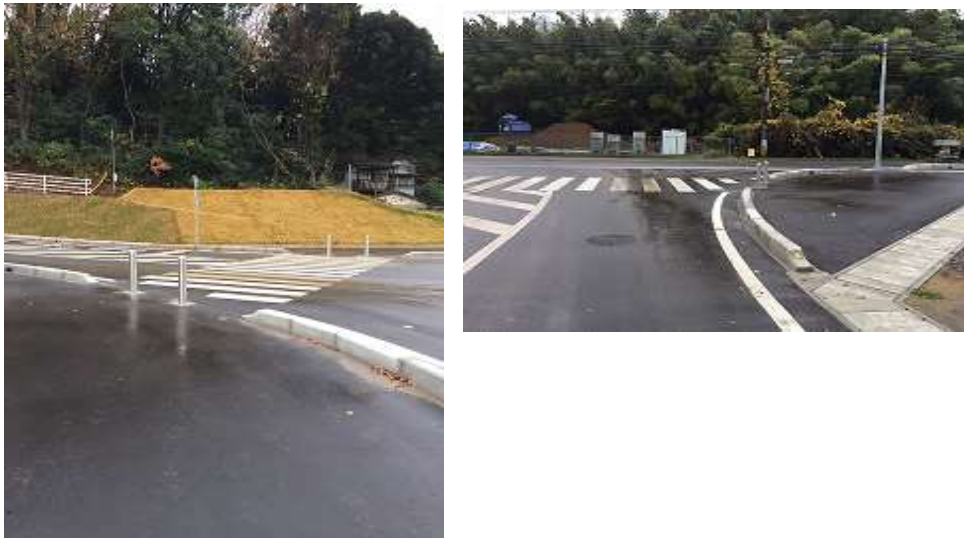
| 学校名 | 39. 高田小学校 | 路線 | 県道103号線（江戸崎下総線）<br>福嶋屋商店T字路 | 位置 | 稲敷市椎塚1226番地付近福嶋屋商店前T字路 | | |

| 交通量が多いT字路で歩道がないため危険。 | | | | 歩道の整備 | | 対策済 | R4. 10月 |

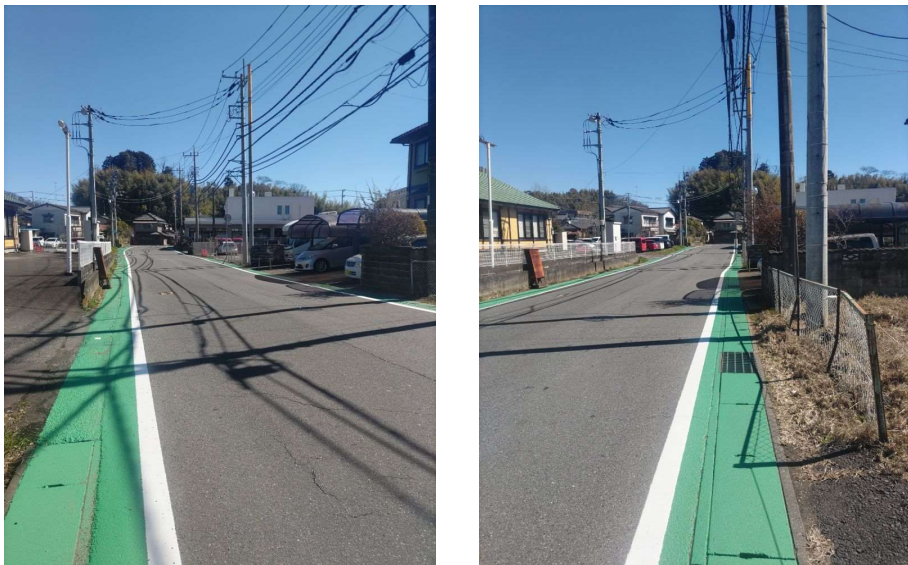
| 学校名 | 40. 江戸崎小学校 | 路線 | 県道25号線土浦稲敷線 | 位置 | 江戸崎甲3559付近交差点から江戸崎郵便局までの道路 | | |

| 道幅が狭く、歩道の白線も消えかかっている。登下校の時間帯でも、スピードを出す車や信号無視をして走行する車があり、危険である。 | | | | 歩く部分を着色塗装 | | 対策済 | R6. 3月 |

| | | | | バイパス整備 | | 対策中 | R10. 3月 |

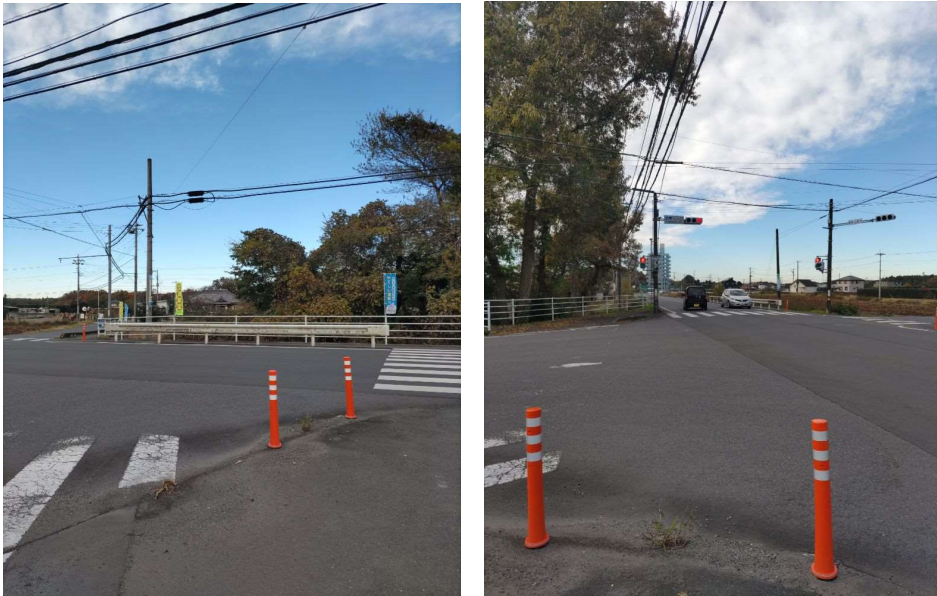
| 学校名 | 43. 沼里小学校 | 路線 | 市道（江）1409号線 | 位置 | 蒲ヶ山21-52付近 広域農道カントリーライン沼里小入口<br>交差点 | | |

| 片側にしか歩道のない道路同士が交わるため、横断歩道を渡る際の待機場所・非常時の避難場所がない。 | | | | ①横断歩道を渡る際の待機場所として、交差点 | 対策済 | R7.3月 | |

| | | | | ②左折時の見通しを良くするため、歩道に出て | 対策済 | R7.3月 | |
| | | | | いる枝の伐採、除草を実施 | | | |

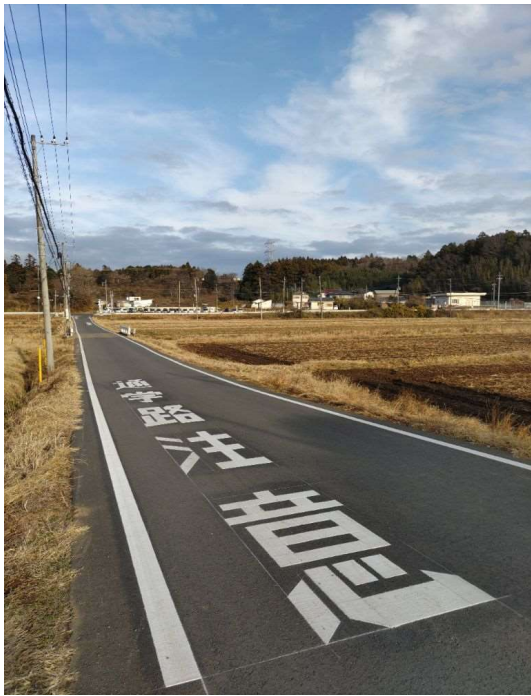
| 学校名 | 45. 沼里小学校 | 路線 | 市道（江）3319号線 | 位置 | 時崎266-3付近 | | |

| 道路の道幅が狭いが、運送用のトラックや競走馬を運ぶトラックが通り、危険である。 | | | | 外側線、注意喚起の路面標示設置 | | 対策済 | R8. 3月 |

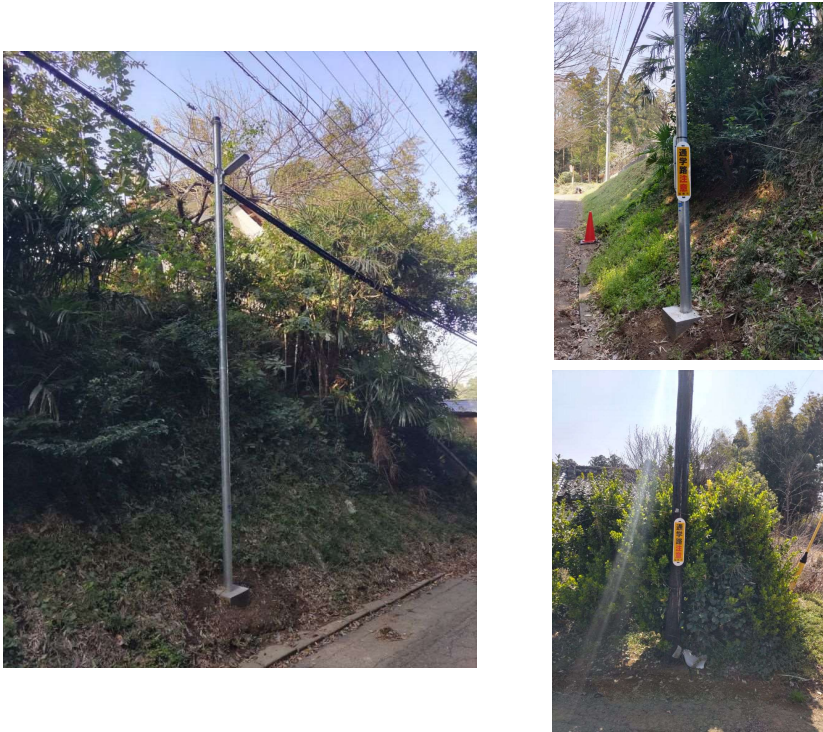
| 学校名 | 46. 沼里小学校 | 路線 | 市道（江）1級10号線 | 位置 | 蒲ヶ山1000付近 | | |

| 道路が細く、薄暗い。生活道路として自家用車が通る。 | | | | 防犯灯設置 | | 対策済 | R8. 3月 |

| | | | | 防犯灯及び電柱に「通学路注意」の看板設置 | | 対策済 | R8. 3月 |

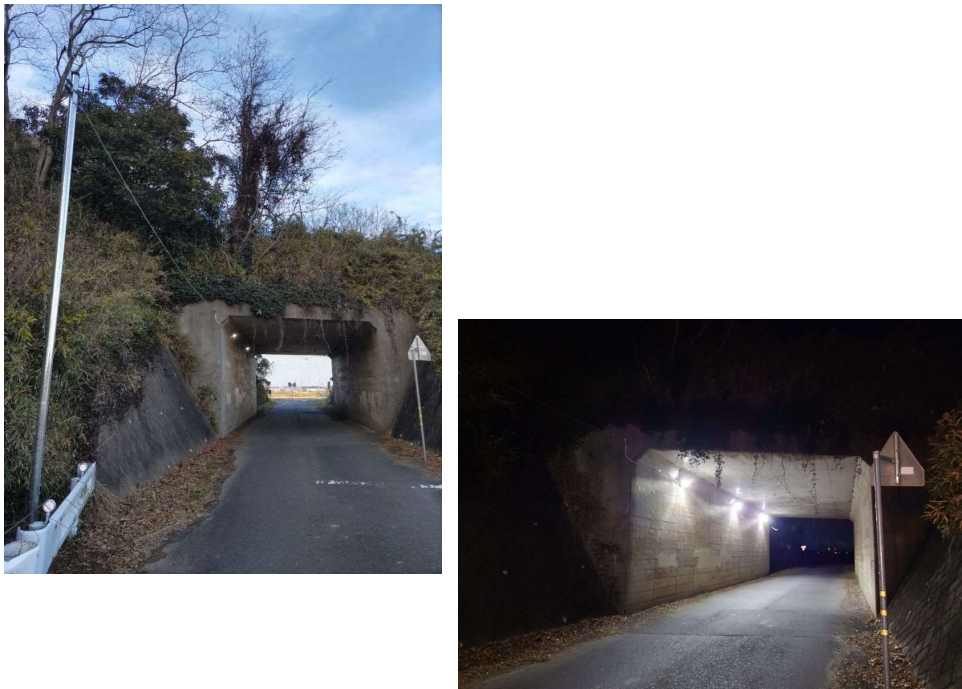
| 学校名 | 47. 桜川小学校 | 路線 | 市道（桜）2092号線 | 位置 | 柏木古渡 5 付近 | | |

| 児童の通学路沿いにあるが、人通りも少なく、街灯もないので薄暗い。過去に不審者が出没したことがあり、単独下校をさせない等の対応をしている。 | | | | パトロールの強化 | | 対策済 | R8. 3月 |

| | | | | トンネル付近の市道沿いの除草を実施 | | 対策済 | R8. 3月 |
| | | | | トンネル内の街灯設置 | | 対策済 | R8. 3月 |
