# 稲敷市学校施設長寿命化計画

平成31年3月

稲 敷 市

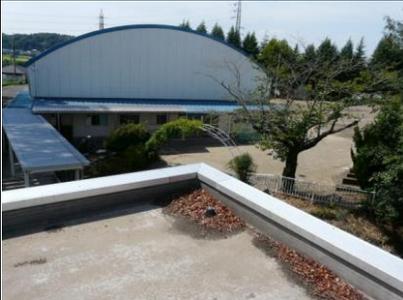
特記事項 屋上ドレン詰り 苔の繁茂、落ち葉等堆積あり	特記事項 特になし	特記事項 内壁 ひび割れ多数 水浸み、カビ発生等あり

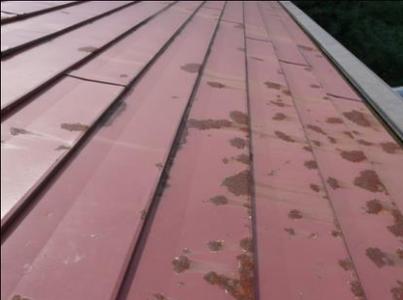
特記事項 屋根材 全体的に錆発生	特記事項 外部階段 複数個所に鉄筋露出	特記事項 内壁 ひび割れ

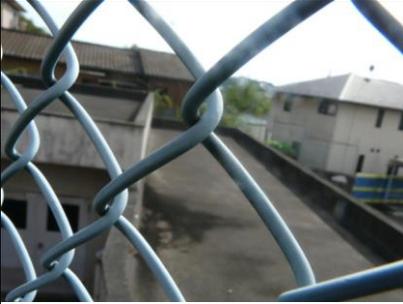
特記事項 屋根 経年劣化	特記事項 外壁 ひび割れ多数	特記事項 内壁 ひび割れ多数

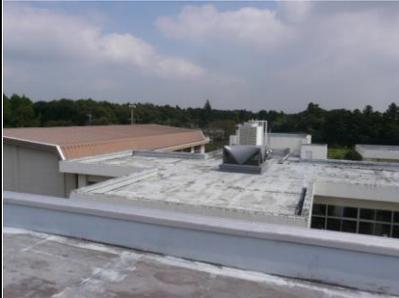
特記事項 屋上面 経年劣化	特記事項 外壁 汚れ 手摺り等金属部に発錆	特記事項 内壁 ひび割れ多数 水浸み等あり

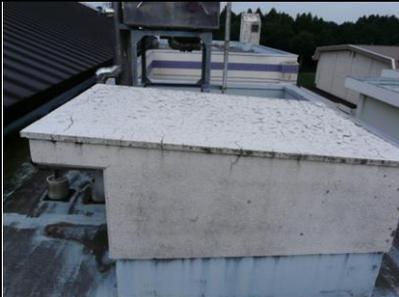
特記事項 搭屋屋根 ひび割れ 苔、堆積物あり	特記事項 外壁 ひび割れあり	特記事項 内壁 ひび割れ タイルはがれ等あり

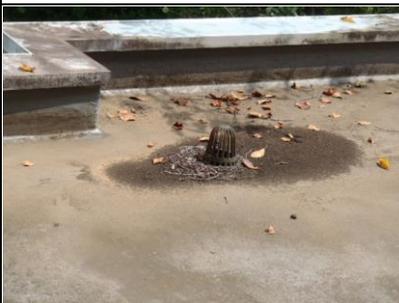
特記事項 ドレン 土等堆積	特記事項 外壁 汚れ	特記事項 内壁 ひび割れ

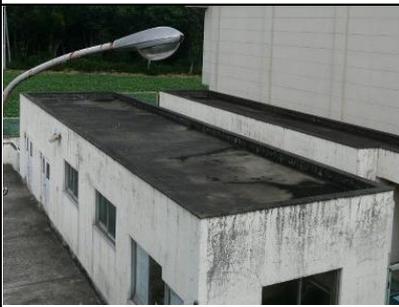
特記事項 屋根 経年劣化	特記事項 外壁 ひび割れ	特記事項 天井 破損

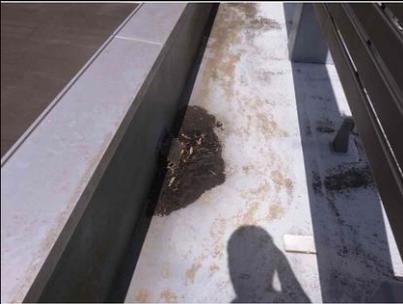
特記事項 屋上ドレン 清掃不良 壁に一部ひび割れあり	特記事項 外壁 ひび割れ多数	特記事項 内壁 ひび割れ多数 一部水浸み、クロスはがれ等あり

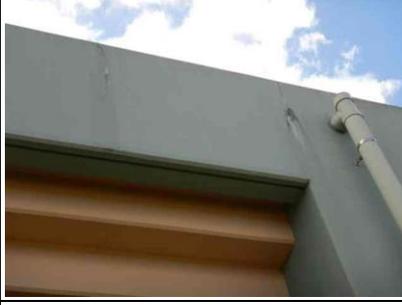
特記事項 屋根ドレン 土堆積 パラペットにひび割れ、白華多数	特記事項 外壁 ひび割れ	特記事項 内壁 ひび割れ多数

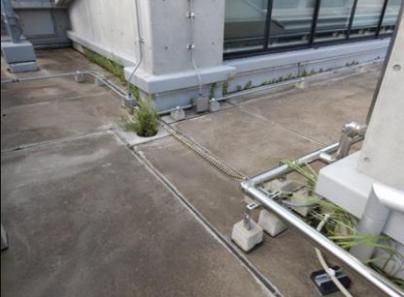
特記事項 屋上 雑草繁茂	特記事項 外壁 一部ひび割れ	特記事項 特になし

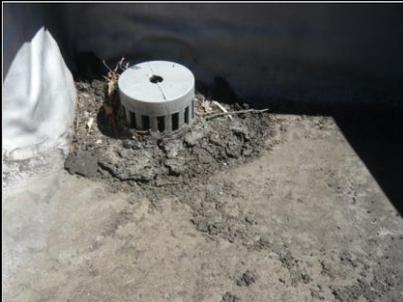
特記事項 屋上ドレン 堆積物あり 防水シートの経年劣化	特記事項 外壁 ひび割れ多数 鉄筋露出もみられる 窓枠コーキング劣化（全体）	特記事項 内壁 ひび割れ多数 水浸み、破損等あり

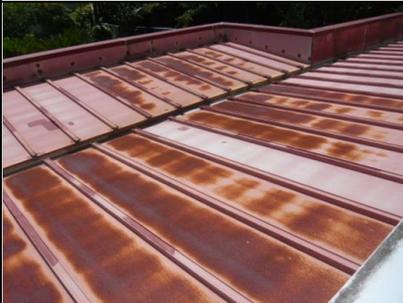
特記事項 屋根材 全体的に錆発生	特記事項 外壁 ひび割れ 塗装の劣化、汚れ、鉄部発錆等あり	特記事項 天井、壁 ひび割れ 筋交の歪み、漏水痕あり

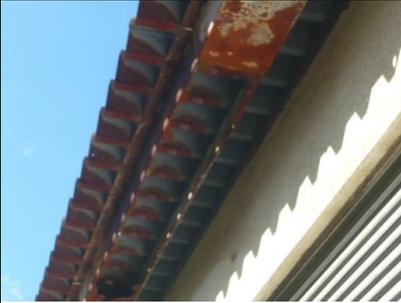
特記事項 屋根材 発錆		特記事項 外壁 ひび割れ多数		
		特記事項 内壁 ひび割れ

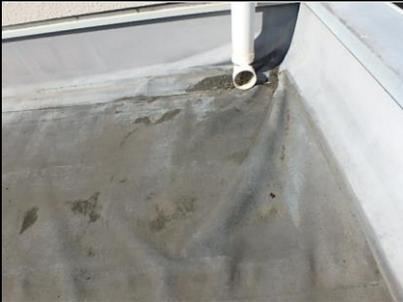
特記事項 屋上 防水シート浮き多数 経年劣化、堆積物等あり	特記事項 バルコニー、外壁 ひび割れ、汚れ、鉄部発錆等多数	特記事項 内壁 ひび割れ多数 水浸み痕等多数

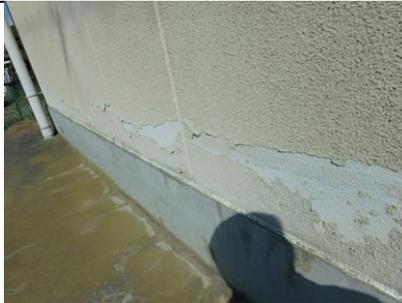
特記事項 特になし	特記事項 外壁 仕上げ材剥離多数	特記事項 屋内点検口 欠損

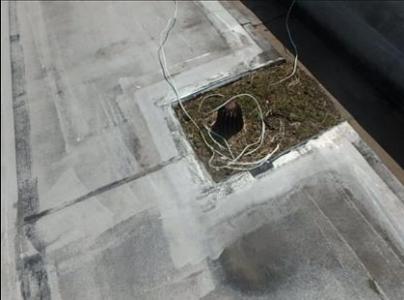
特記事項 屋上ドレン 土等堆積あり 搭屋等ひび割れ多数	特記事項 軒裏 ひび割れ、モルタルはがれ多数 ひび割れ多数	特記事項 内壁 ひび割れ多数 水浸み、カビ発生等あり

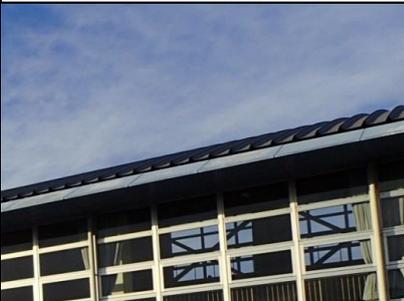
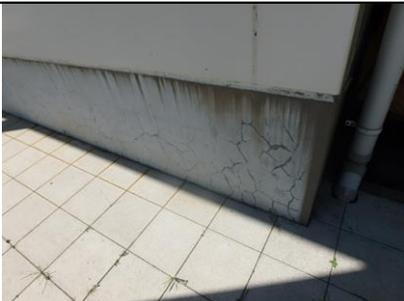
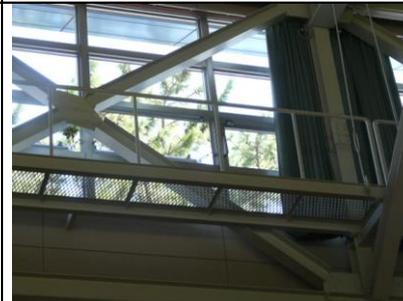
代表建設年	平成9年	1997年			
	経過年数	21年				
	構造種別	鉄骨造				
	評 価	1. 屋根・屋上				A
		2. 外壁				B
3. 内部仕上げ					B	
4. 電気設備					B	
5. 機械設備					B

特記事項 屋根材 全体的に錆発生	特記事項 外壁 ひび割れ 汚れ、鉄部発錆等あり	特記事項 排煙窓 未作動

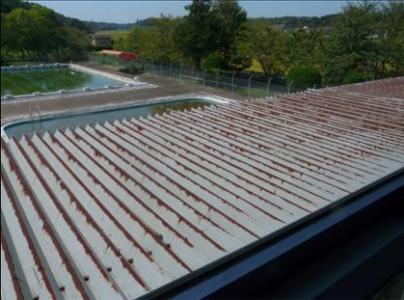
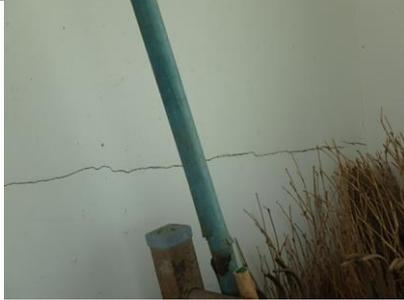
学校施設名：			古渡小学校		プール付属室

代表建設年	昭和52年	1977年			
	経過年数	41年				
	構造種別	鉄骨造				
	評 価	1. 屋根・屋上	C			
		2. 外壁	B			
3. 内部仕上げ		C				
4. 電気設備		C				
	5. 機械設備	C				
1. 屋上・屋根	2. 外壁		3. 内部仕上げ

特記事項 屋根 発錆多数	特記事項 外壁 ひび割れ多数		特記事項 内壁 ひび割れ多数

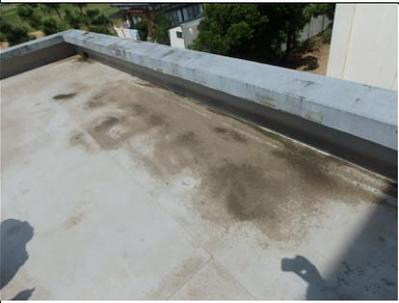
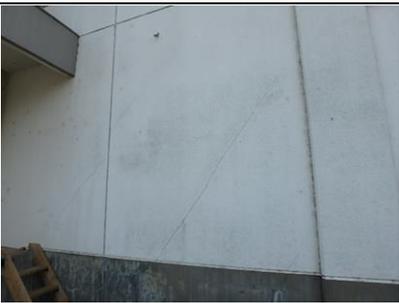
学校施設名：		あずま東小学校		校舎

代表建設年	昭和55年	1980年			
	経過年数	38年				
	構造種別	鉄筋コンクリート造				
	評 価	1. 屋根・屋上				B
		2. 外壁				D
3. 内部仕上げ					C	
4. 電気設備					B	
5. 機械設備					B

特記事項 屋上 防水シート劣化 笠木の劣化、鉄部発錆等あり	特記事項 外壁 ひび割れ 外壁からの漏水箇所多数 地盤の沈下あり	特記事項 内壁 ひび割れ多数 内壁、天井に水浸み、カビ発生等あり 扉不良多数

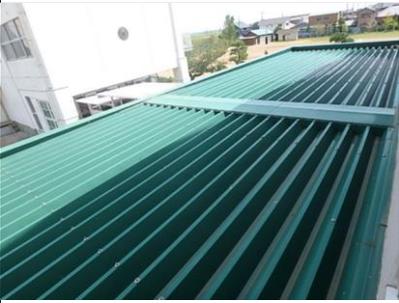
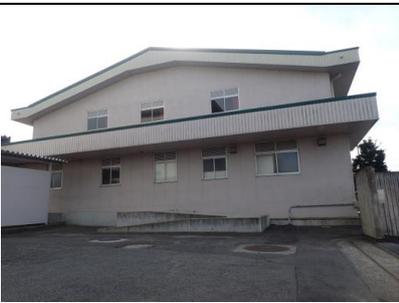
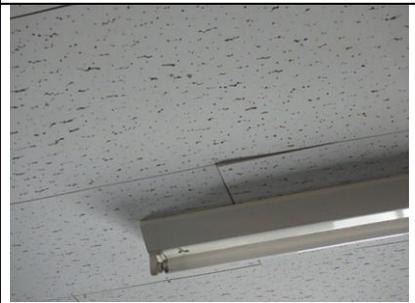
学校施設名：		あずま東小学校		屋内運動場

代表建設年	昭和55年	1980年			
	経過年数	38年				
	構造種別	鉄骨造				
	評 価	1. 屋根・屋上				A
		2. 外壁				A
3. 内部仕上げ					B	
4. 電気設備					B	
5. 機械設備					B

特記事項 特になし	特記事項 特になし	特記事項 天井、内壁 内装材はがれあり

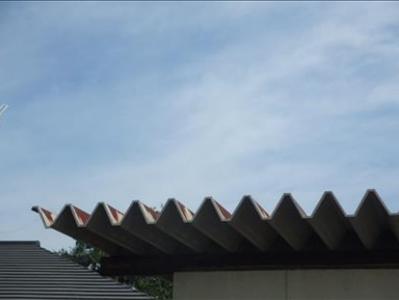
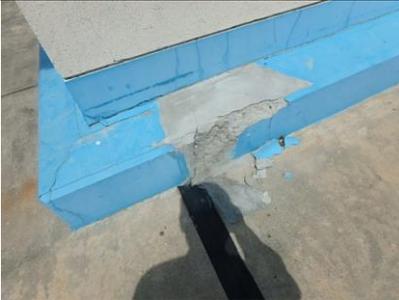
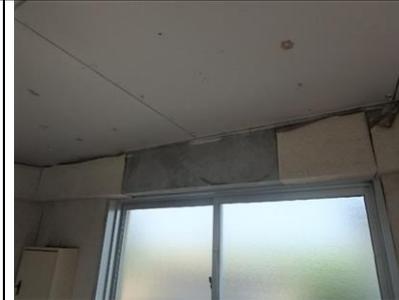
学校施設名： あずま東小学校 プール付属室

代表建設年	昭和55年 1980年	
	経過年数	38年	
	構造種別	鉄骨造	
	評 価	1. 屋根・屋上	B
		2. 外壁	B
3. 内部仕上げ		C	
4. 電気設備		B	
	5. 機械設備	B	
1. 屋上・屋根	2. 外壁	3. 内部仕上げ

特記事項 屋根 発錆（全体）	特記事項 外壁 ひび割れ	特記事項 内壁 仕上げ材はがれあり ドア不良、トイレブース破損、ガラス割れ等あり

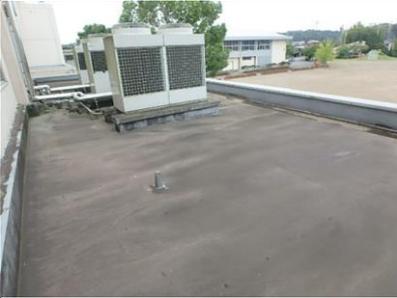
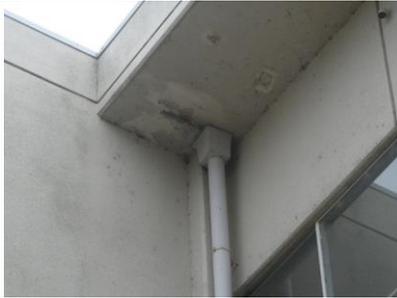
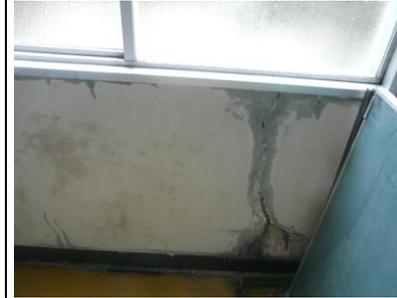
学校施設名：		あずま西小学校		校舎

代表建設年	昭和55年	1980年			
	経過年数	38年				
	構造種別	鉄筋コンクリート造				
	評 価	1. 屋根・屋上				C
		2. 外壁				C
3. 内部仕上げ					C	
4. 電気設備					B	
	5. 機械設備				B

特記事項 屋上 防水層の膨れ（放送室屋根全体） 水溜り、ドレン詰り、雑草繁茂等あり	特記事項 軒裏 ひび割れ、鉄筋露出多数あり 外壁ひび割れ多数あり	特記事項 内壁 ひび割れ、水浸み多数 天井水浸み、カビ発錆、便所タイル割れ、浮き等あり

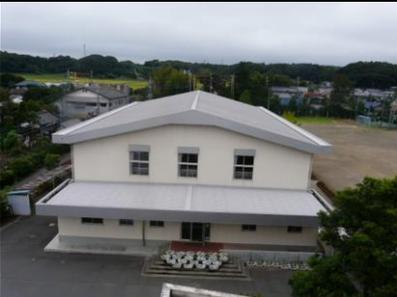
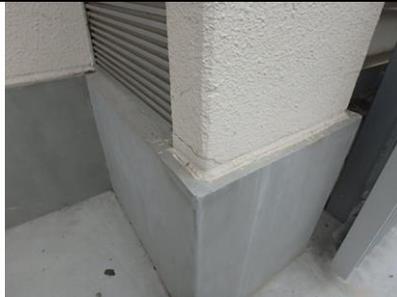
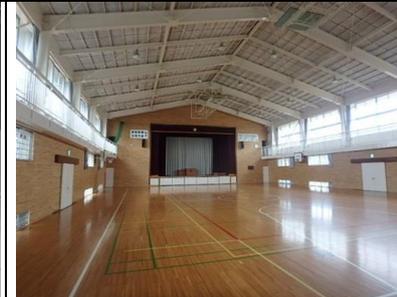
学校施設名：		あずま西小学校		屋内運動場

代表建設年	昭和55年	1980年			
	経過年数	38年				
	構造種別	鉄骨造				
	評 価	1. 屋根・屋上				A
		2. 外壁				B
3. 内部仕上げ					A	
4. 電気設備					B	
	5. 機械設備				B

特記事項 特になし	特記事項 外壁 仕上げ材ひび割れ 外階段にひび割れあり	特記事項 特になし

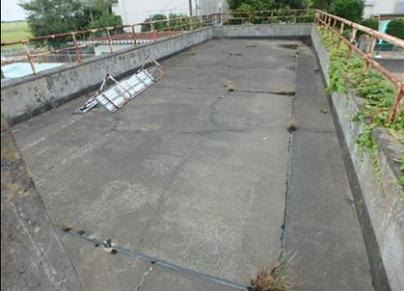
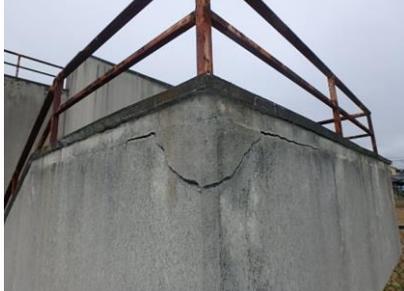
学校施設名：		あずま西小学校	プール付属室

代表建設年	昭和56年	1981年	
	経過年数	37年		
	構造種別	鉄骨造		
	評 価	1. 屋根・屋上	D	
		2. 外壁	D	
3. 内部仕上げ		D		
4. 電気設備		B		
	5. 機械設備	B

特記事項 屋上 ひび割れ、雑草繁茂多数 機械室屋根全体に発錆あり	特記事項 外壁 ひび割れ多数	特記事項 内壁 ひび割れ多数 天井汚れ、浸み多数

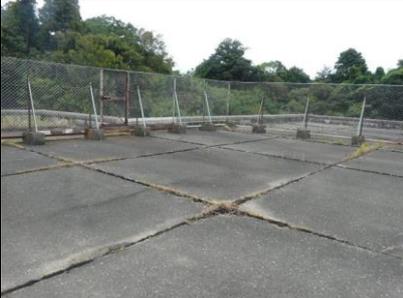
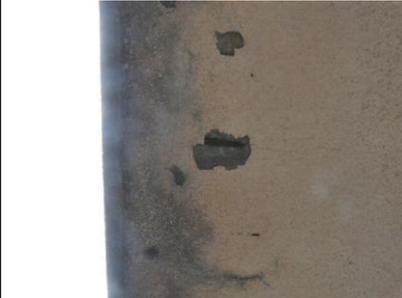
学校施設名：		あずま北小学校		校舎

代表建設年	昭和54年		1979年		
	経過年数	39年				
	構造種別	鉄筋コンクリート造				
	評 価	1. 屋根・屋上			C	
		2. 外壁			D	
3. 内部仕上げ				C		
4. 電気設備				C		
5. 機械設備				B

特記事項 屋上 ひび割れ多数 雑草、苔繁茂、笠木ひび割れ多数	特記事項 外壁 ひび割れ多数 ベランダ床、軒裏など塗装剥げ、鉄筋露出等あり	特記事項 内壁 ひび割れ多数 水浸み、カビ発生等あり

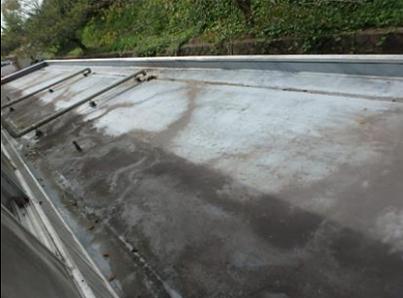
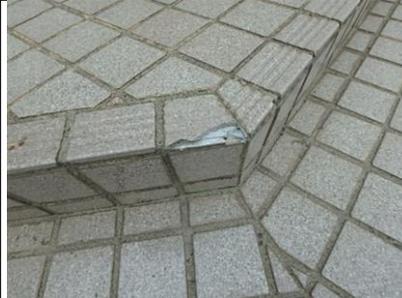
学校施設名：		あずま北小学校		屋内運動場

代表建設年	昭和54年		1979年		
	経過年数	39年				
	構造種別	鉄骨造				
	評 価	1. 屋根・屋上			B	
		2. 外壁			B	
3. 内部仕上げ				B		
4. 電気設備				B		
5. 機械設備				B

特記事項 器具室屋上 ひび割れ	特記事項 玄関階段 タイル欠損	特記事項 窓枠 雨浸みあり 扉開閉不良（片側）あり

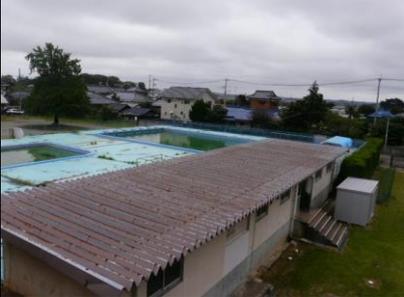
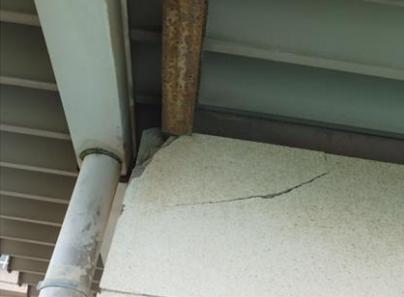
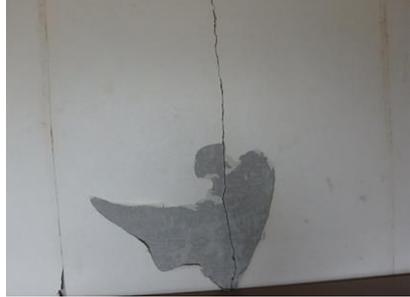
学校施設名：			あずま北小学校		プール付属室

代表建設年	昭和55年	1980年			
	経過年数	38年				
	構造種別	鉄骨造				
	評 価	1. 屋根・屋上	D			
		2. 外壁	C			
3. 内部仕上げ		C				
4. 電気設備		B				
	5. 機械設備	B				
1. 屋上・屋根	2. 外壁	3. 内部仕上げ

特記事項 屋根 全体的に発錆	特記事項 外壁 ひび割れ多数	特記事項 内壁 ひび割れ多数 天井のよごれ、はがれ多数あり

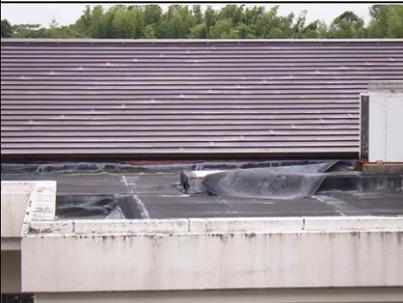
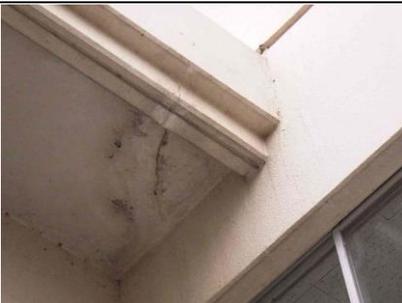
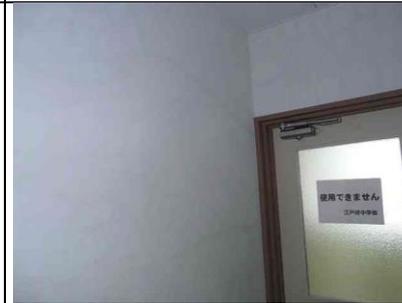
代表建設年	平成元年 1989年		
	経過年数	29年		
	構造種別	鉄筋コンクリート造		
	評 価	1. 屋根・屋上	C	
		2. 外壁	C	
3. 内部仕上げ		B		
4. 電気設備		B		
	5. 機械設備	B		
1. 屋上・屋根	2. 外壁	3. 内部仕上げ

<p>特記事項 屋根 金属部発錆 (多数)、防水シートめくれ 防水シート膨れ、たるみ多数</p>	<p>特記事項 外壁 ひび割れ多数 軒裏塗装剥げ、金属部発錆多数</p>	<p>特記事項 内壁 ひび割れ多数 カビ、汚れ等多数あり</p>		
学校施設名 :		江戸崎中学校	校舎2 (教室棟)

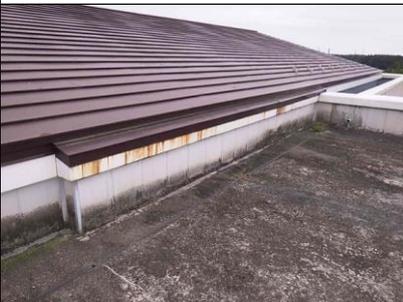
<p>特記事項 屋上 屋根金属部発錆あり 屋上雑草繁茂、目地劣化等あり</p>	<p>特記事項 外壁 ひび割れ多数 軒裏ひび割れ、タイル浮き等あり</p>	<p>特記事項 内壁 ひび割れ多数 天井水浸み、クレセント不良等あり</p>

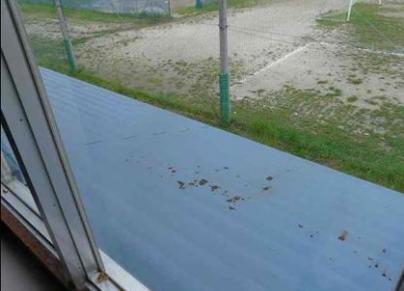
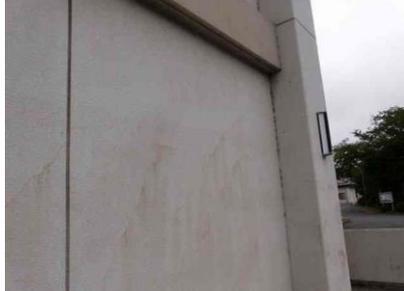
特記事項 屋根 発錆あり	特記事項 外壁 ひび割れあり	特記事項 内壁 浸みあり 排煙オペレーター操作不可（全箇所）

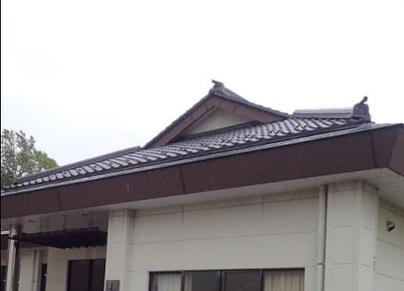
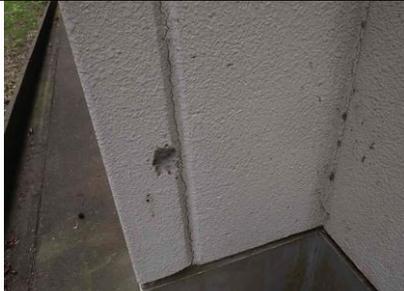
特記事項 特になし	特記事項 外壁 破損あり 鉄部発錆多数	特記事項 サッシ 開閉不良 照明器具不良あり

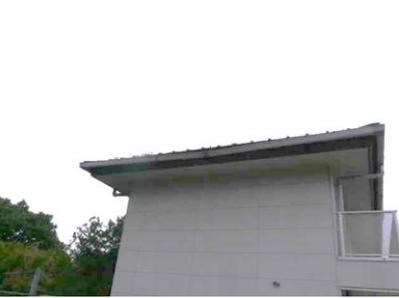
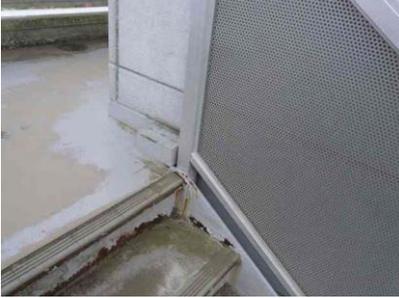
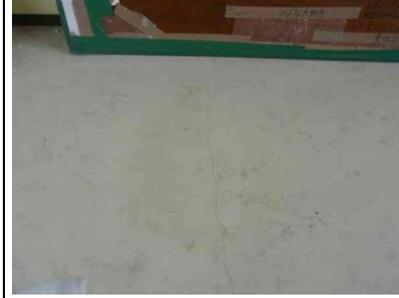
特記事項 屋根 雑草繁茂	特記事項 外階段 鉄部発錆	特記事項 内壁 ひび割れ

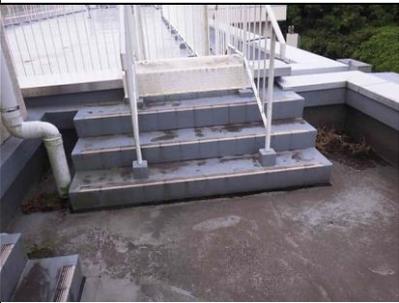
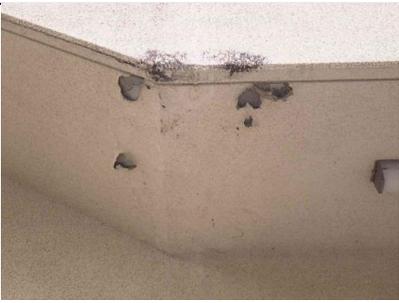
特記事項 屋根 雑草繁茂 ドレンに泥堆積あり	特記事項 土間 ひび割れあり 軒下仕上げ剥げ、クレセント不良あり	特記事項 内壁 ひび割れ多数 天井浸み等あり

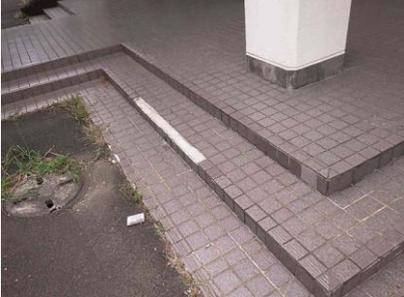
特記事項 屋根 特になし	特記事項 入口階段 タイル破損 サッシ開閉、クレセント不良、ガラス割れあり	特記事項 内壁 隙間あり 内壁破損、鍵施錠不良箇所あり

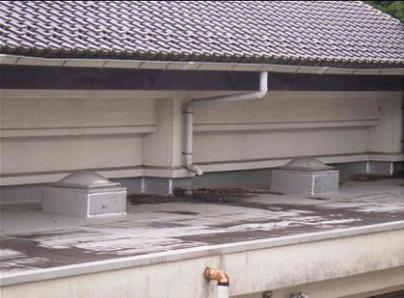
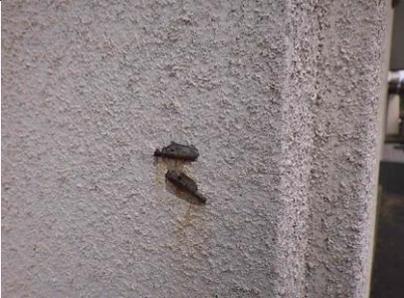
特記事項 屋根 落葉堆積あり 樋劣化あり	特記事項 外壁 鉄筋露出あり 錆汁、タイル浮きあり	特記事項 内壁 ひび割れあり

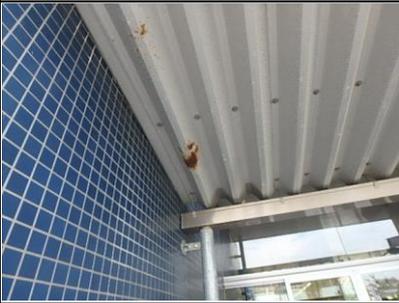
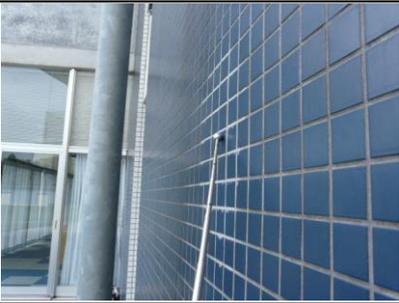
特記事項 屋上 屋根金属部発錆あり	特記事項 外壁 タイル浮き多数 土間ひび割れあり	特記事項 内壁 ひび割れあり 天井水浸み、手摺りぐらつき、クレセント不良等あり

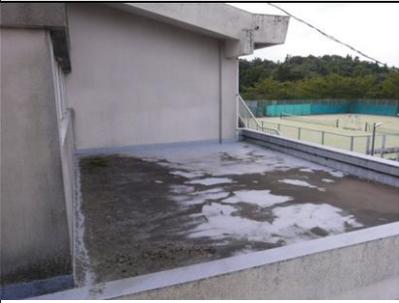
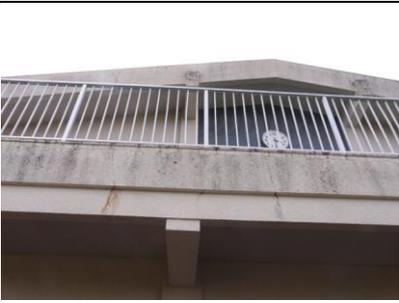
特記事項 屋根 防水シート劣化、はがれ多数 屋根欠損箇所あり	特記事項 外壁 ひび割れ多数 軒裏塗装剥げ、庇等劣化多数	特記事項 内壁 ひび割れ多数 排煙窓不具合あり

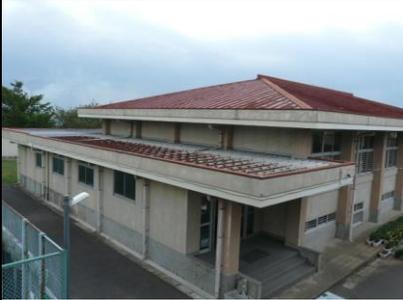
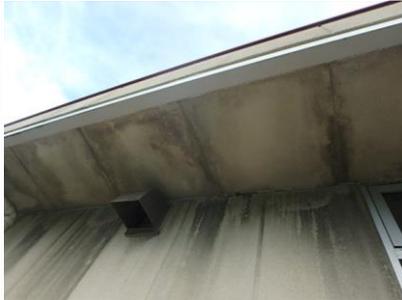
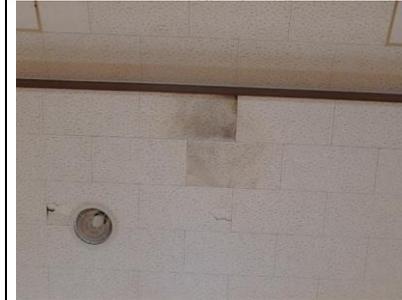
特記事項 屋根 全体的に発錆	特記事項 軒裏 劣化箇所多数 外壁塗装はがれ、ひび割れあり	特記事項 天井 穴、浸みあり 排煙窓未開（一部）

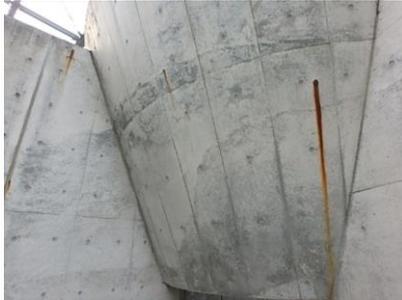
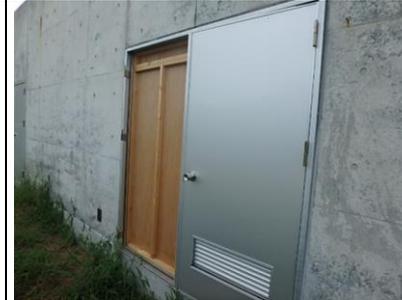
特記事項 特になし	特記事項 特になし 一部錆汁あり	特記事項 扉不良箇所あり 一部白華現象あり

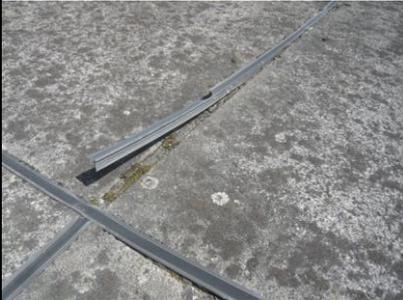
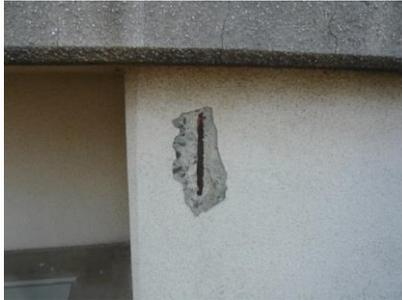
特記事項 屋上 目地劣化あり 雑草繁茂あり	特記事項 外壁 ひび割れ、鉄筋露出多数 タイル浮き等あり	特記事項 内壁 ひび割れ多数 天井水浸み等あり

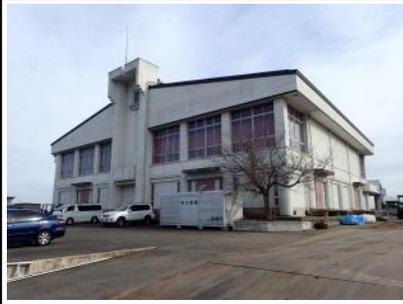
学校施設名：		東中学校		屋内運動場

代表建設年	昭和61年		1986年		
	経過年数	32年				
	構造種別	鉄骨				
	評 価	1. 屋根・屋上			B	
		2. 外壁			C	
3. 内部仕上げ				B		
4. 電気設備				B		
5. 機械設備				B

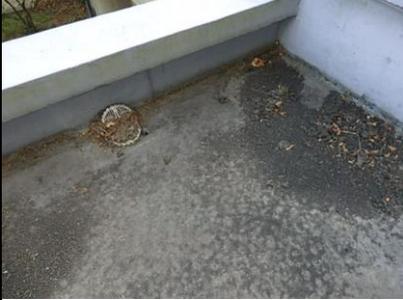
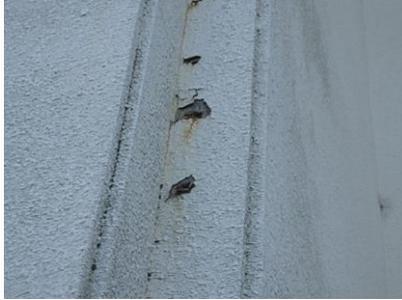
1. 屋上・屋根	2. 外壁	3. 内部仕上げ

特記事項 屋根 ドレンに堆積物あり	特記事項 外壁 ひび割れ、鉄筋露出多数 鉄部発錆あり	特記事項 内壁 塗装はがれ多数 漏水痕、ひび割れあり

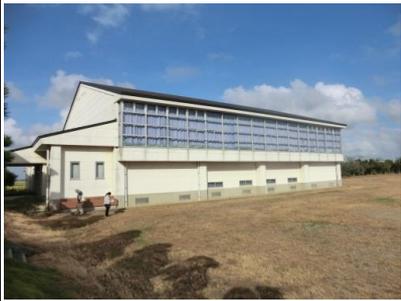
学校施設名：		東中学校	第二屋内運動場

代表建設年	平成3年	1991年	
	経過年数	27年		
	構造種別	鉄骨造		
	評 価	1. 屋根・屋上	B	
		2. 外壁	B	
3. 内部仕上げ		B		
4. 電気設備		B		
	5. 機械設備	B

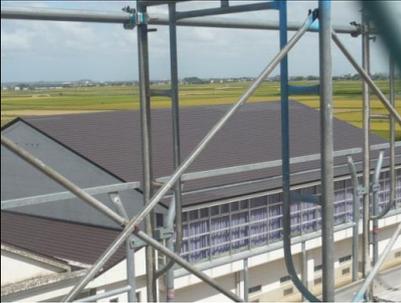
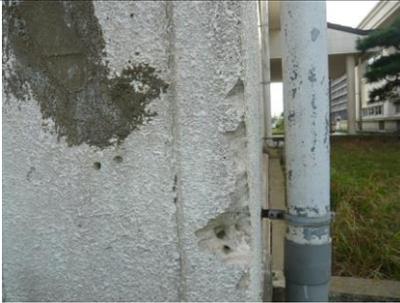
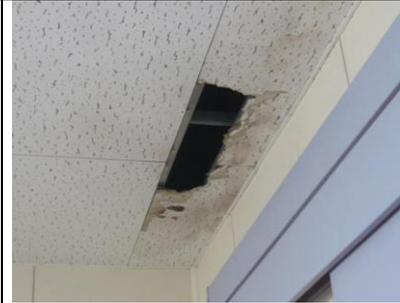
1. 屋上・屋根	2. 外壁	3. 内部仕上げ

特記事項 特になし	特記事項 外壁 塗装はがれ、鉄筋露出あり	特記事項 天井 破損、漏水痕多数

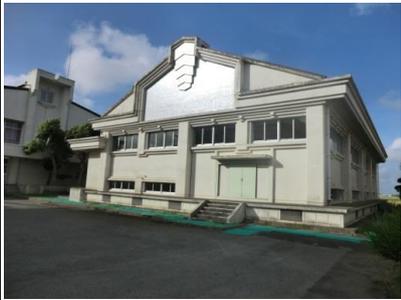
学校施設名：		東中学校	武道場

代表建設年	昭和62年	1987年	
	経過年数	31年		
	構造種別	鉄筋コンクリート造		
	評 価	1. 屋根・屋上	B	
		2. 外壁	B	
3. 内部仕上げ		B		
4. 電気設備		B		
5. 機械設備		B

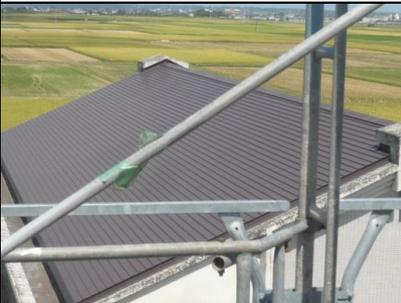
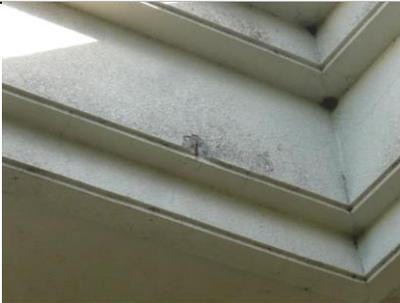
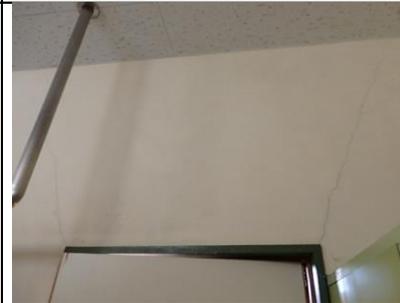
1. 屋上・屋根	2. 外壁	3. 内部仕上げ

特記事項 特になし	特記事項 外壁 鉄筋露出あり 地盤沈下による外階段ずれあり	特記事項 内壁 ひび割れあり 天井穴、床きしみ等あり

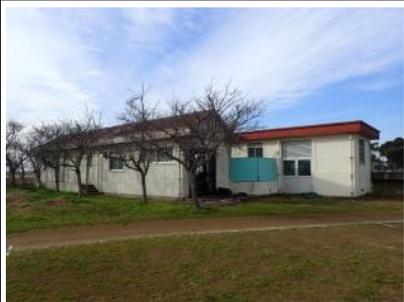
学校施設名：		東中学校	プール付属室

代表建設年	昭和61年	1986年	
	経過年数	32年		
	構造種別	鉄骨造		
	評 価	1. 屋根・屋上	B	
		2. 外壁	B	
3. 内部仕上げ		B		
4. 電気設備		B		
	5. 機械設備	B

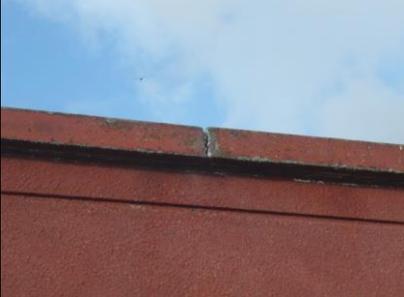
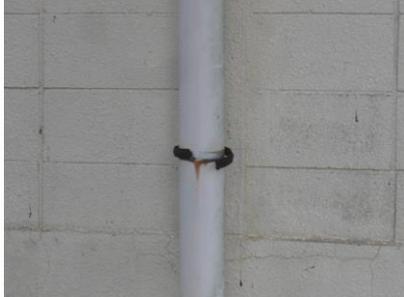
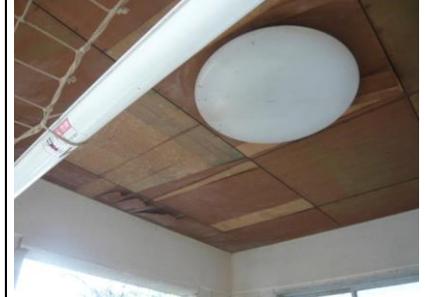
1. 屋上・屋根	2. 外壁	3. 内部仕上げ

特記事項 屋根 コーキング不良箇所あり	特記事項 樋 鉄部発錆	特記事項 天井 鉄筋露出あり 仕上げ材はがれあり

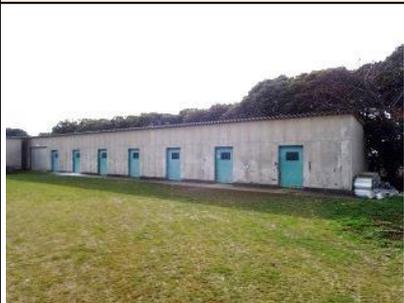
学校施設名：		東中学校	部室

代表建設年	昭和61年	1986年	
	経過年数	32年		
	構造種別	鉄骨造		
	評 価	1. 屋根・屋上	B	
		2. 外壁	B	
3. 内部仕上げ		C		
4. 電気設備		B		
	5. 機械設備	B

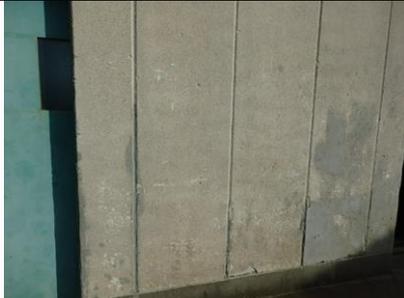
1. 屋上・屋根	2. 外壁	3. 内部仕上げ

特記事項 特になし	特記事項 外壁 ひび割れ等あり サッシガラス割れあり	特記事項 天井 破損あり

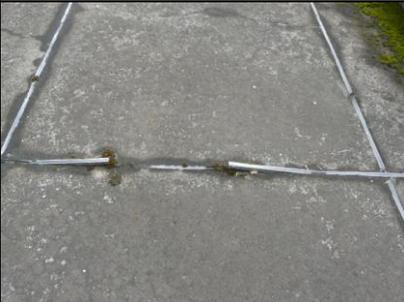
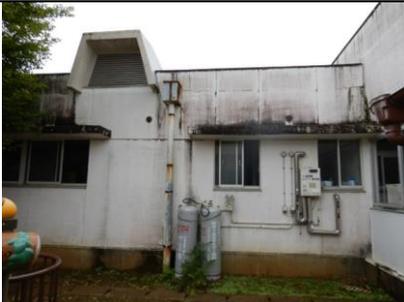
代表建設年	昭和54年	1979年	
	経過年数	39年		
	構造種別	鉄筋コンクリート造		
	評 価	1. 屋根・屋上	C	
		2. 外壁	C	
3. 内部仕上げ		B		
4. 電気設備		B		
	5. 機械設備	B		
1. 屋上・屋根	2. 外壁	3. 内部仕上げ

特記事項 屋上 目地劣化多数 笠木ひび割れ、屋根鉄部発錆、ドレン詰り等多数	特記事項 外壁、庇等 ひび割れ多数 庇ひび割れ多数、トップライト割れあり	特記事項 内壁 ひび割れ多数 漏水痕あり、非常用照明未点灯箇所あり		
学校施設名 :		新利根幼稚園	配膳室

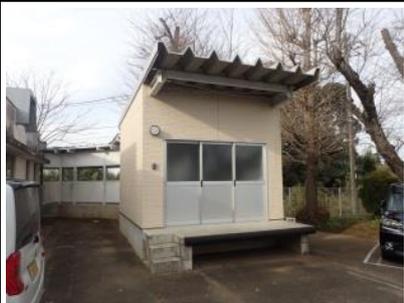
代表建設年	平成22年	2010年	
	経過年数	8年		
	構造種別	鉄骨造		
	評 価	1. 屋根・屋上	A	
		2. 外壁	A	
3. 内部仕上げ		A		
4. 電気設備		A		
5. 機械設備		A		
1. 屋上・屋根	2. 外壁	3. 内部仕上げ

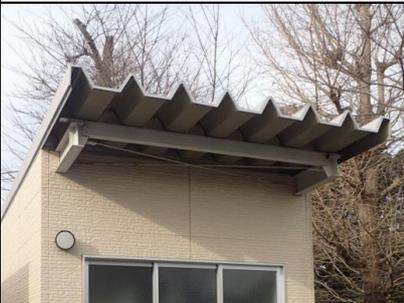
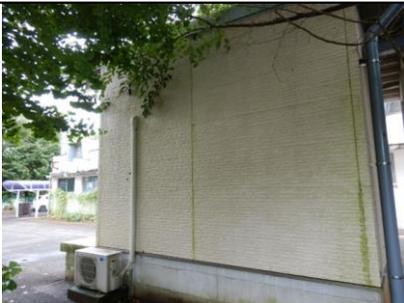
特記事項 特になし	特記事項 外壁 目地苔あり	特記事項 特になし

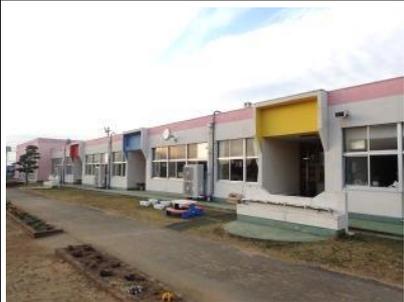
学校施設名：		桜川こども園		園舎（幼稚園棟）

代表建設年	昭和57年	1982年			
	経過年数	36年				
	構造種別	鉄筋コンクリート造				
	評 価	1. 屋根・屋上				B
		2. 外壁				B
3. 内部仕上げ					B	
4. 電気設備					B	
	5. 機械設備				B

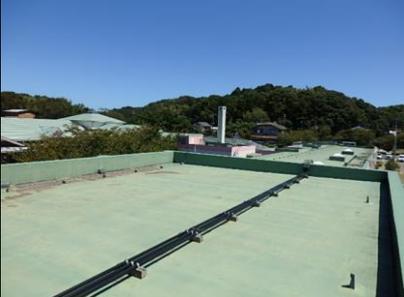
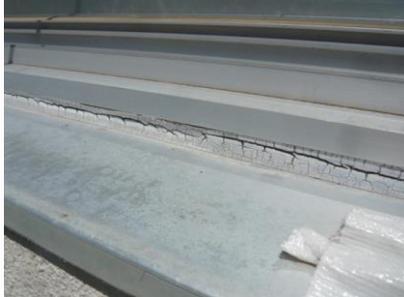
1. 屋上・屋根	2. 外壁	3. 内部仕上げ

特記事項 屋上 防水シート経年劣化	特記事項 外壁 ひび割れあり サッシシーリング劣化、クレセント 不良箇所あり	特記事項 内壁 ひび割れあり 天井漏水痕あり

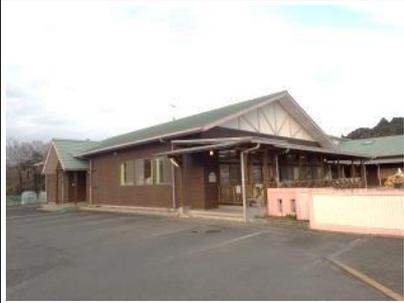
学校施設名：		桜川こども園		園舎（保育所棟）

代表建設年	平成13年	2001年			
	経過年数	17年				
	構造種別	木造				
	評 価	1. 屋根・屋上				A
		2. 外壁				B
3. 内部仕上げ					B	
4. 電気設備					A	
	5. 機械設備				A

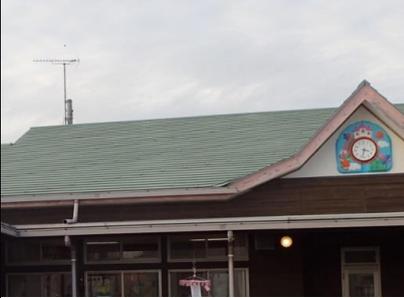
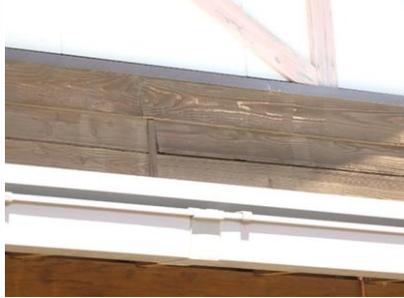
1. 屋上・屋根	2. 外壁	3. 内部仕上げ

特記事項 特になし	特記事項 外壁 外壁材浮きあり サッシ下部漏水痕あり	特記事項 内壁 排煙窓開閉装置カバー不具合あり 避難経路確保不十分箇所あり

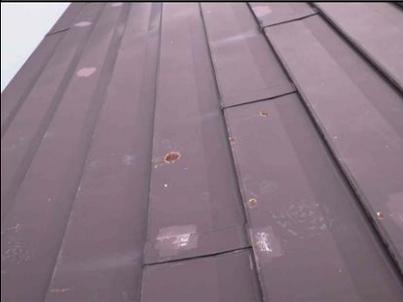
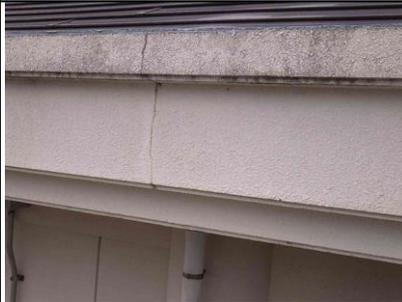
1. 屋上・屋根	2. 外壁	3. 内部仕上げ

代表建設年	平成元年		1989年			
	経過年数	29年					
	構造種別	鉄筋コンクリート造					
	評 価	1. 屋根・屋上			C		
		2. 外壁			B		
3. 内部仕上げ				B			
4. 電気設備				B			
				5. 機械設備		B

<b>特記事項</b> 屋上 屋根材鉄部発錆多数 陸屋根部水たまりあり	<b>特記事項</b> パラペット、外壁 ひび割れ多数 タイル浮きあり、サッシコーキング 外部全箇所劣化	<b>特記事項</b> 内壁 ひび割れ多数 天井漏水痕多数

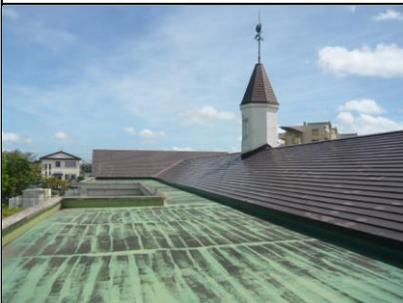
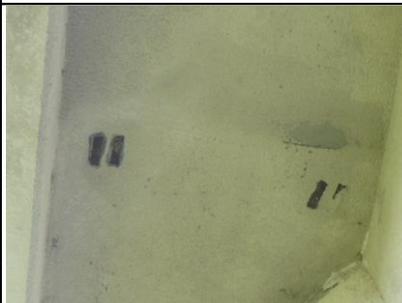
1. 屋上・屋根	2. 外壁	3. 内部仕上げ

代表建設年	平成元年		1989年			
	経過年数	29年					
	構造種別	鉄筋コンクリート造					
	評 価	1. 屋根・屋上			B		
		2. 外壁			C		
3. 内部仕上げ				B			
4. 電気設備				B			
				5. 機械設備		B

<b>特記事項</b> 屋上 屋根材防水層経年劣化あり ドレンに堆積物あり	<b>特記事項</b> 外壁 ひび割れ多数 サッシコーキング外部劣化箇所あり 軒下鉄筋露出あり	<b>特記事項</b> 内壁 ひび割れ多数 天井漏水痕多数
